COMUNE DI MONCENISIO

VARIANTE STRUTTURALE n. 2 AL P.R.G.C. VIGENTE DI ADEGUAMENTO AL PAI PROGETTO PRELIMINARE

R1

RELAZIONE TECNICA DESCRITTIVA

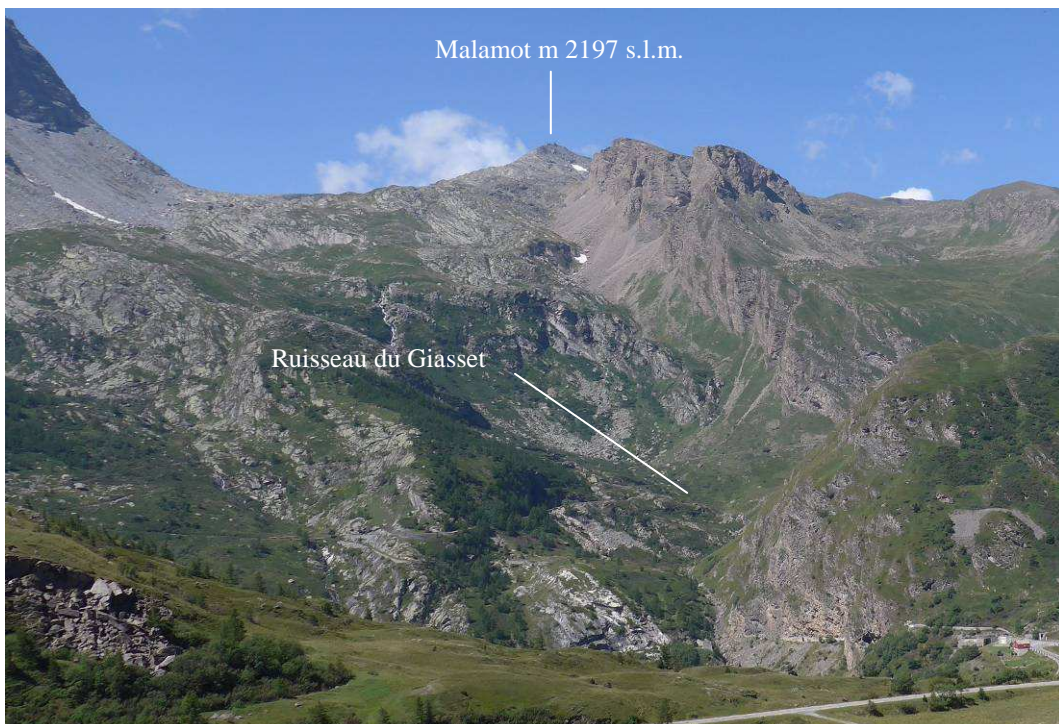
In territorio francese il maggior tributario di destra, il Ruisseau du Giasset (emissario del Lac Blanc) confluisce nel Cenischia a monte dello sbarramento della Piana di San Nicolao, dopo aver drenato pendici costituite da rocce montonate e prateria di alta quota, dove i processi erosivi sono sostanzialmente assenti.

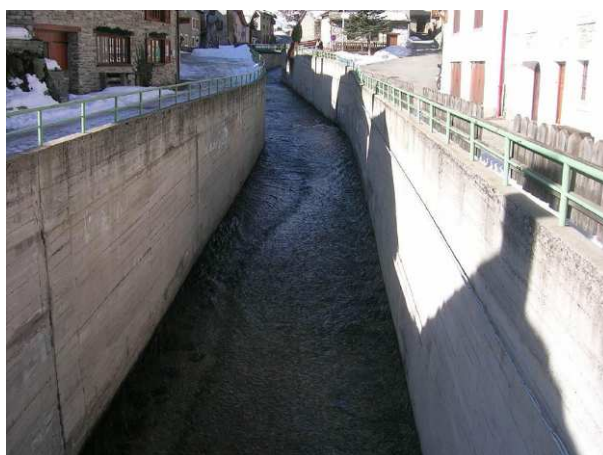
T. Cenischia – attraversamento dell'abitato

Il Cenischia è regimato nella tratta che attraversa il centro abitato mediante un cunettone in cemento armato CA001 (cfr. elaborato H1 – Relazione idrologico-idraulica), avente m 6 (larghezza) e m 5 (altezza), attraversato dai ponti PO001 e PO002.

La sponda sinistra è protetta verso monte da un muro in calcestruzzo, elevato nel gennaio 2019 da una difesa spondale in tronchi (AR001), che raccorda la protezione spondale in cls a valle con le opere di sistemazione del Rivo Giasset (Consorzio Forestale Alta Valle Susa, 2010).

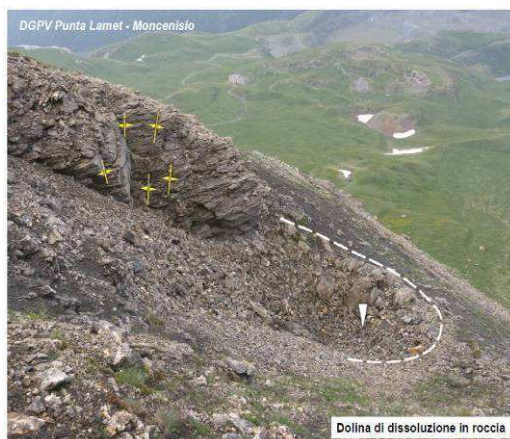
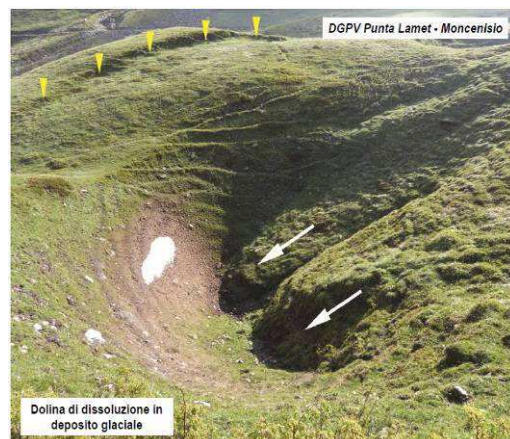
Il fenomeno carsico è particolarmente sviluppato sul versante sinistro della valle del Cenischia, lungo il versante sudoccidentale e meridionale della Point du Lamet, favoriti dalla presenza di un continuo livello di gessi a circa m 2000 s.l.m. La presenza di litotipi facilmente idrosolubili favorisce l'innescare di fenomeni gravitativi di deformazione profonda di versante, in quanto i vuoti derivanti dalla dissoluzione di gessi e carbonati possono innescare cedimenti interni al versante [cfr Fioraso G. e Tararbra M., 2015, da cui le immagini sotto riportate].

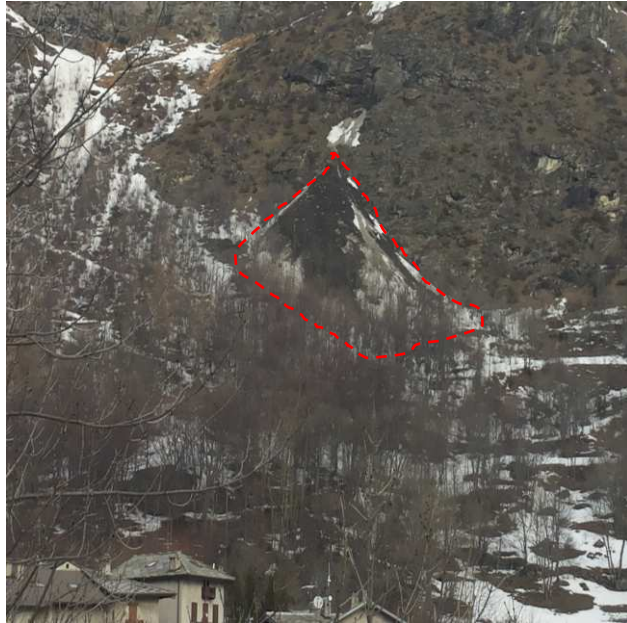
La valanga ha lasciato deboli tracce lungo il suo tragitto: non si riscontrano erosioni significative lungo il percorso; il cotico erboso, molto denso e tenace, non è stato eroso o ricoperto dai detriti. Il salto roccioso non presenta evidenti tracce di erosioni e impatti. Alla base del salto roccioso non si rinviene un deposito di dimensioni cospicue, come ci si potrebbe aspettare dall'osservazione del filmato: son presenti frassini piegati e danneggiati, detriti e blocchi sparsi di dimensioni pluridecimetriche. Fino al fondovalle non si notano tracce evidenti del passaggio dell'acqua e della componente solida del flusso. L'immagine sottostante evidenzia la zona di deposito (anche se deformata dall'angolo di ripresa), che si arresta nella zona di un ampio terrazzamento.

A questa valanga potrebbe essere ascritto l'evento del 17 gennaio 1897.
Valanga osservata (L. Caffo) il 2 gennaio 2008, 11 gennaio 2009, 17 marzo 2011, 14 gennaio 2018, 14 aprile 2018.

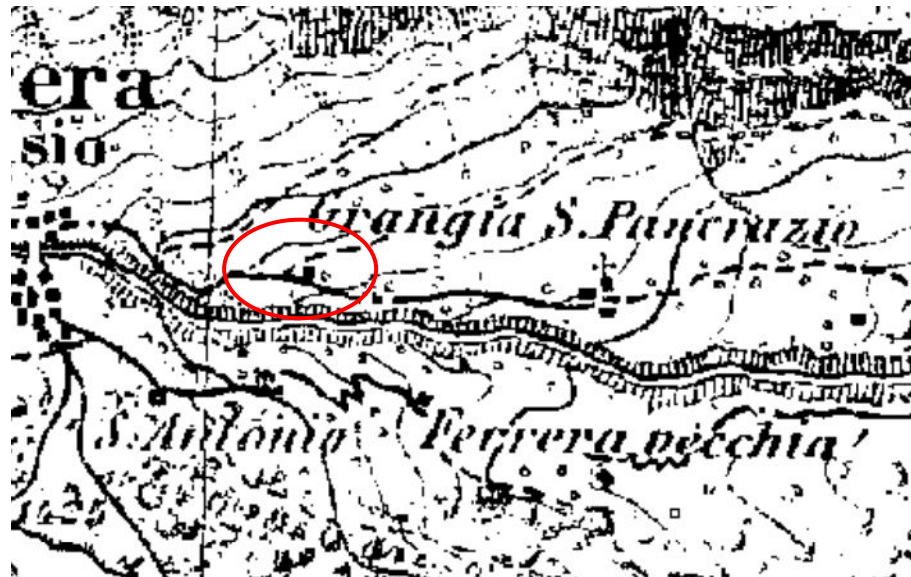
IGM impianto storico 1934

Nel 1938 (La Valsusa, 20 gennaio 1951) la valanga spazzò due baite (cfr Elaborato R2 – Database). La comparazione fra due edizioni successive della cartografia dell'Istituto Geografico Militare in scala 1 : 25.000 (Tav. 55 IV SO) sembrerebbe confermare la notizia giornalistica.

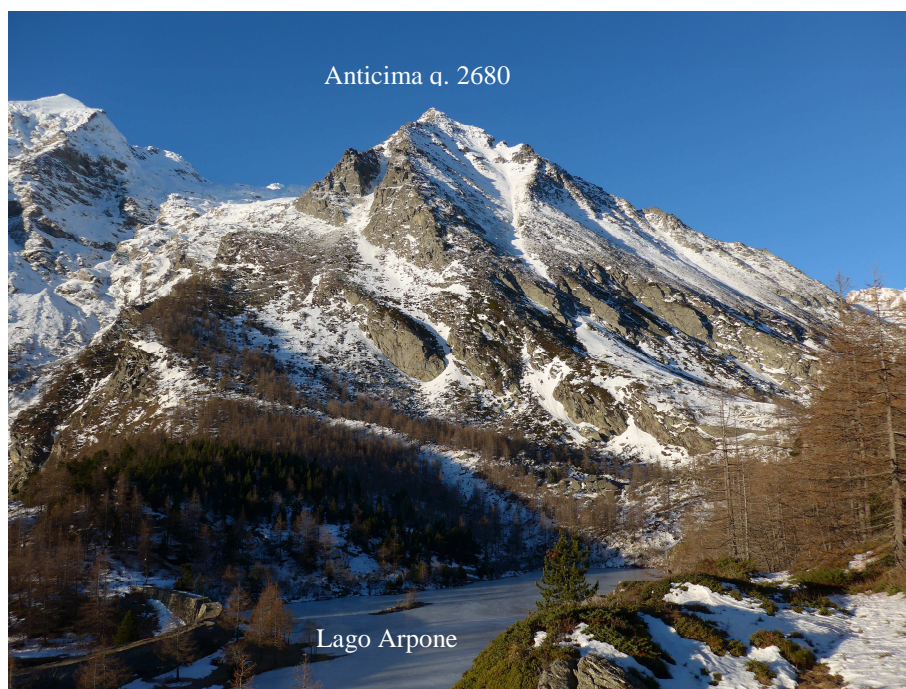
Vallecola Lago Arpone (in primo piano) – Lago San Giorgio

Sul versante destro della vallecola del Lago San Giorgio si formano alcune valanghe di grandi dimensioni che scendono dalla anticima innominata (m 2680 s.l.m.) della dorsale orientale della Cime du Bard.

Il SIVA individua la valanga 26_M_TO Cresta della Ciarina. Il Capello suggerisce la possibilità che tale valanga possa raggiungere la vallecola, superarne il versante sinistro, avente dislivello di circa m 50, e proseguire lungo il versante principale del Cenischia raggiungendo la SS 25 del Moncenisio. Il presente studio suggerisce l'arresto della valanga nella vallecola. Sono inoltre descritte due nuove valanghe MNC-05 e MNC-06 sul medesimo versante.

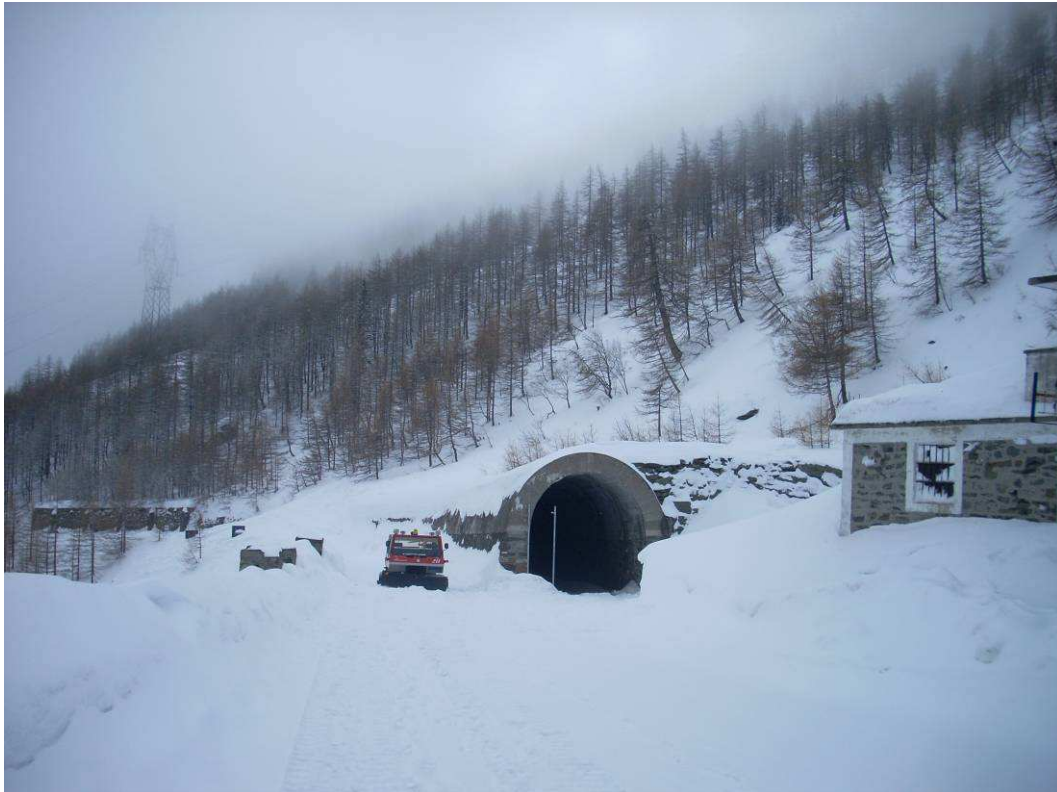
Galleria paravalanghe Ferrovia Fell al km 70 della SS25

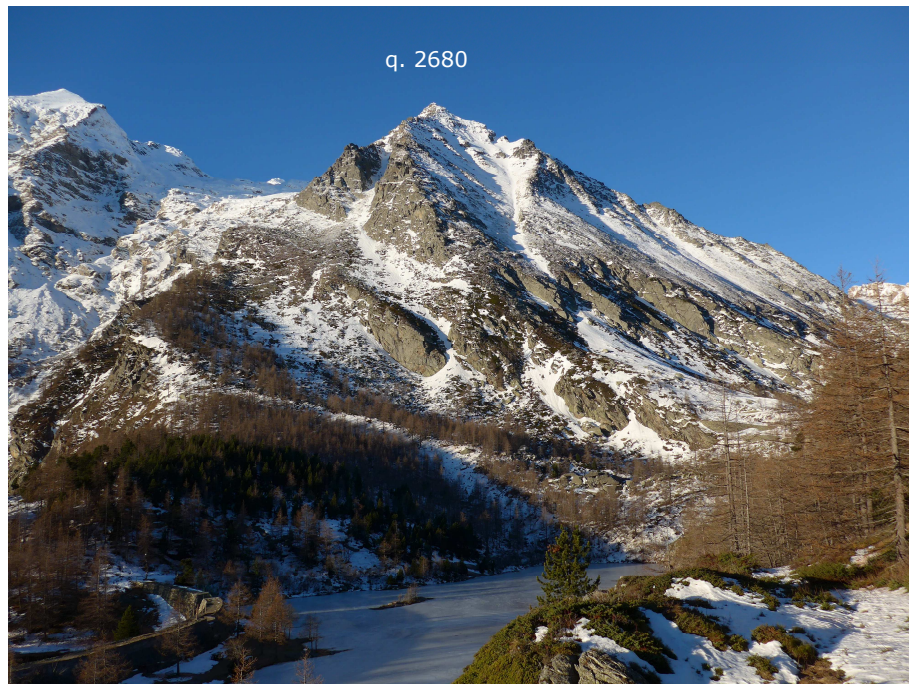
Panoramica del versante Nord-Ovest della quota 2680

Le osservazioni di terreno e i rilievi nivologici nell'area Arpone – San Giorgio permettono forse di affinare il modello della valanga. La zona di distacco e di scorrimento iniziale è individuata in un canalone esposto a Nord-Ovest, poco sotto la quota innominata a m 2680 s.l.m. del displuvio sinistro orografico del vallone del Rio Bard (sede fino agli anni '70 del secolo scorso dell'omonimo ghiacciaio), in territorio francese. A quota m 2000 il canalone forma una stretta forra incisa nel substrato gneissico, alla base della quale si apre un ampio e pronunciato conoide detritico-valanghivo la cui unghia raggiunge il thalweg della vallecchia di San Giorgio-Arpone ed è percorsa dalla strada militare Bar Cenisio – Colle del Piccolo Moncenisio. La vegetazione è assente e la superficie è formata da una coltre detritica a clasti e blocchi di dimensioni anche metriche, di forma sub tabulare. Il limite meridionale della zona di accumulo della valanga 26_M_TO è rappresentato dal tornante che la strada militare compie per superare il dislivello di una accentuata depressione, il cui perimetro meridionale (lato destro or.) è percorso dalla strada e che è sbarrata verso valle da un deposito glaciale di ablazione (argine stadiale) a blocchi di dimensioni da metriche a plurimetriche. Nella depressione si accumula la valanga MNC-04, non censita dal SIVA e descritta successivamente.

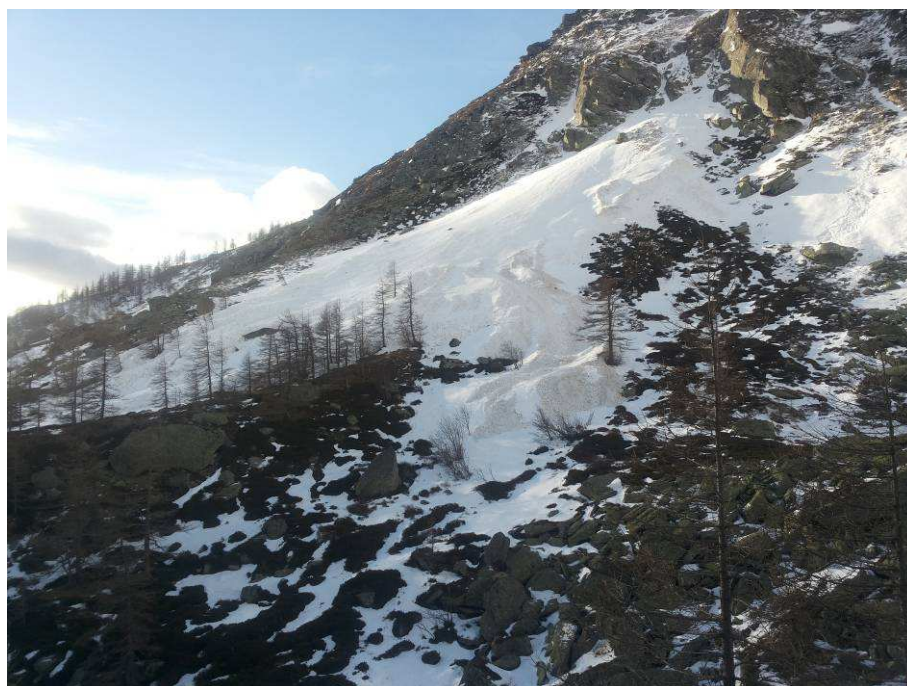
12 gennaio 2017

Dalle osservazioni di terreno, geomorfologiche e cartografiche, si deduce che in condizioni di forte innevamento, la valanga 26_M_TO raggiunta la vallecola di San Giorgio, può deviare verso Sud-Est e colmare la depressione creata dallo sbarramento morenico. Tuttavia in circostanze meteorologiche eccezionali quali quelle che si sono verificate il 17 gennaio 1885 potrebbe forse entrare nel Lago Arpone. Tale possibilità è stata cartografata prolungando il tragitto della 26_M_TO mediante una linea.

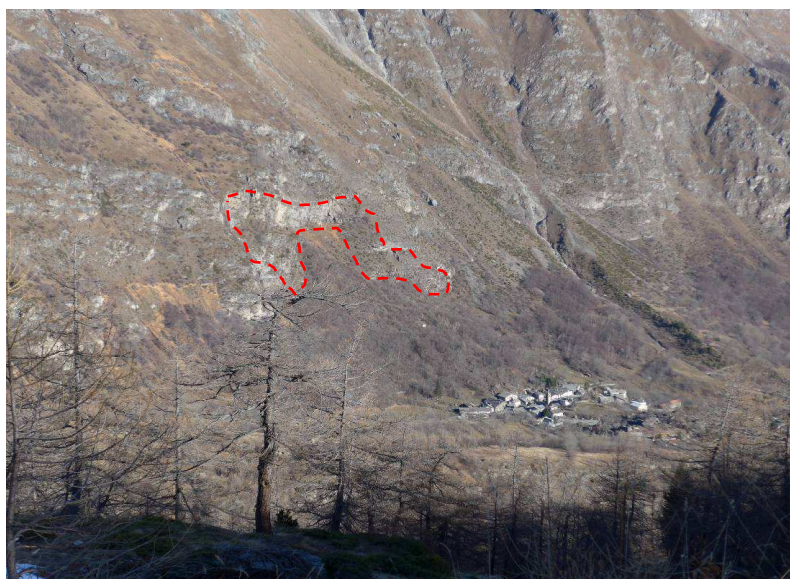
Alla base della parete si sviluppa un evidente accumulo detritico a forma di conoide, corrispondente al corpo di frana di crollo.

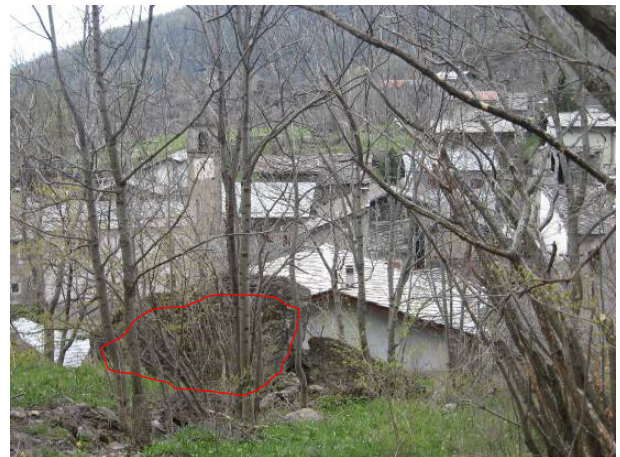
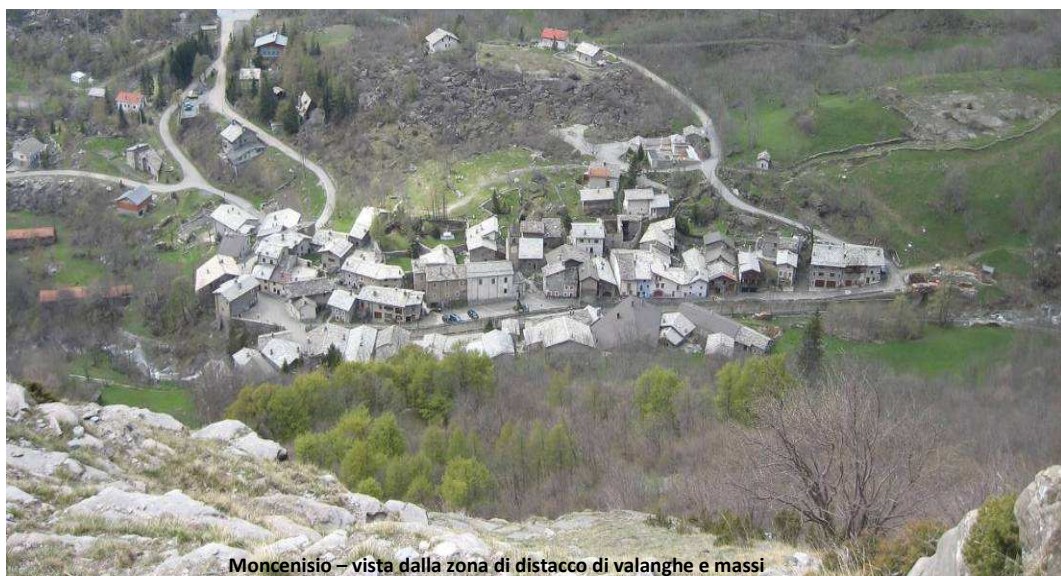
Moncenisio – vista dalla zona di distacco di valanghe e massi

Blocchi di dimensioni plurimetriche possono invece raggiungere l'abitato. Questo evento non è mai stato registrato dalla memoria collettiva nell'ultimo secolo. Il confronto fra il numero degli edifici attuali e quelli registrati

nella cartografia catastale di fine Ottocento del Rabbini lascia supporre l'assenza di eventi catastrofici negli ultimi 150 anni. Si nota tuttavia che alcune case sono state edificate addossate a grandi blocchi evidentemente residuo di eventi di crollo antichi.

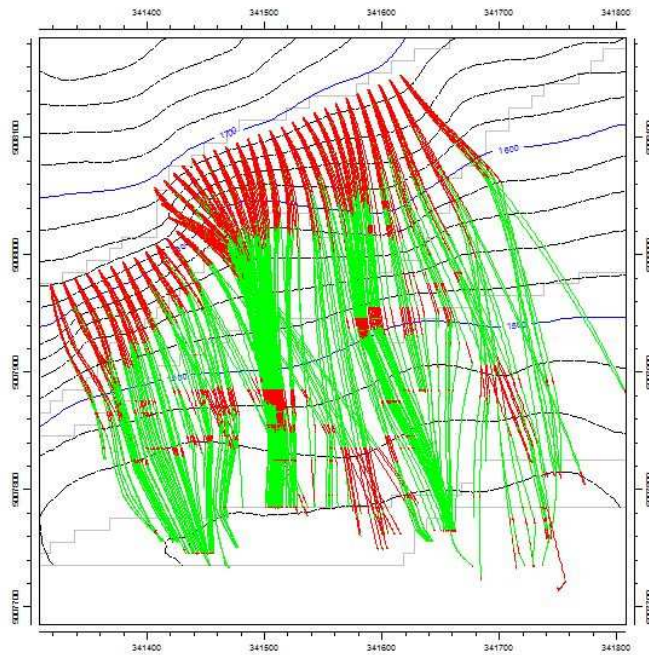
Ottenuta una simulazione di 400 scendimenti ritenuti soddisfacenti con quanto osservato sul terreno, si è collocata la traccia di un vallo paramassi di altezza m 4.5 – m 5, considerando la caduta di un blocco del peso di 5 tonnellate (volume di 2 m³) senza variare i parametri di rotolamento e geomeccanici derivati dalla back-analysis. I blocchi risultano intercettati dall'opera.

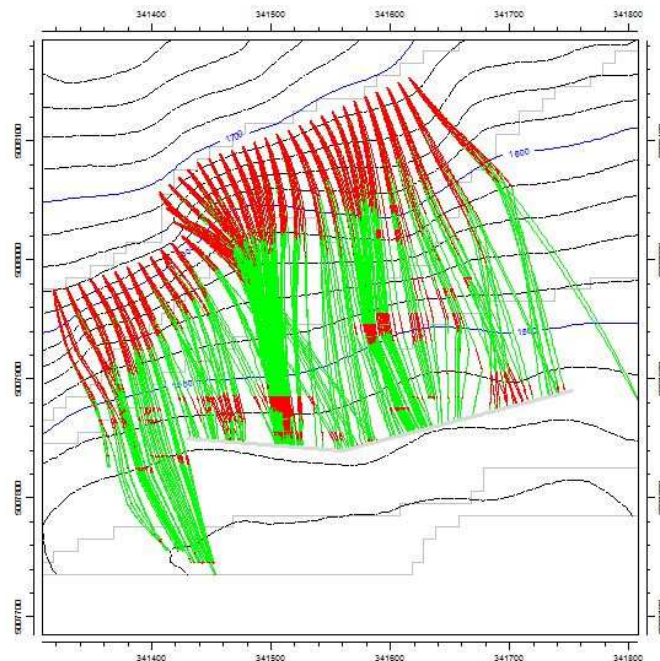
Se si considera la caduta di un blocco di peso 26 tonnellate (volume di 10 m³) , in alcuni casi esso sfonda o supera il vallo.

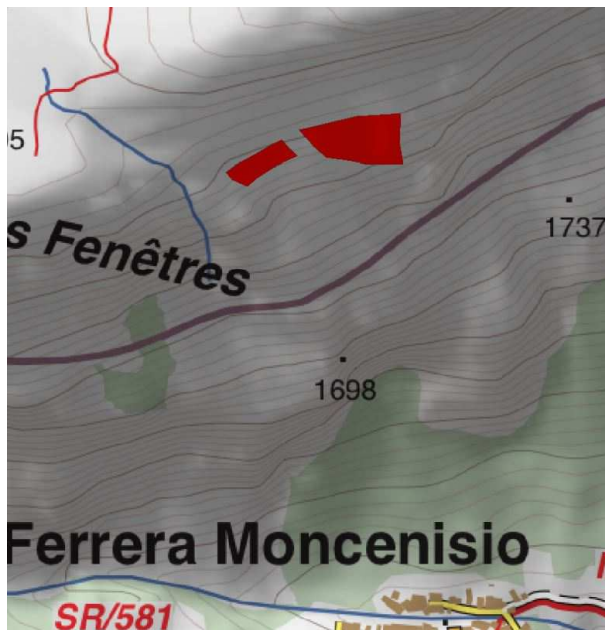
A sinistra, zone di distacco. Sopra, valanga reale con manto nevoso dotato di coesione

Nel modello sono state considerate due zone di distacco alla base della parete del Passo della Finestra, alle quali è stata imposta una altezza di distacco del manto nevoso pari a $H_0 = 120$ cm. Tale altezza corrisponde all'altezza del distacco verificatosi il 12 gennaio 2018 (cfr. pag. 39).
