Comune di Moncenisio

SISTEMAZIONE IDRAULICA DEL RIO CENISCHIA IN PROSSIMITÀ DELL'ABITATO DI MONCENISIO

PROGETTO DI FATTIBILITA' TECNICO - ECONOMICA

RELAZIONE GENERALE E DOCUMENTAZIONE FOTOGRAFICA

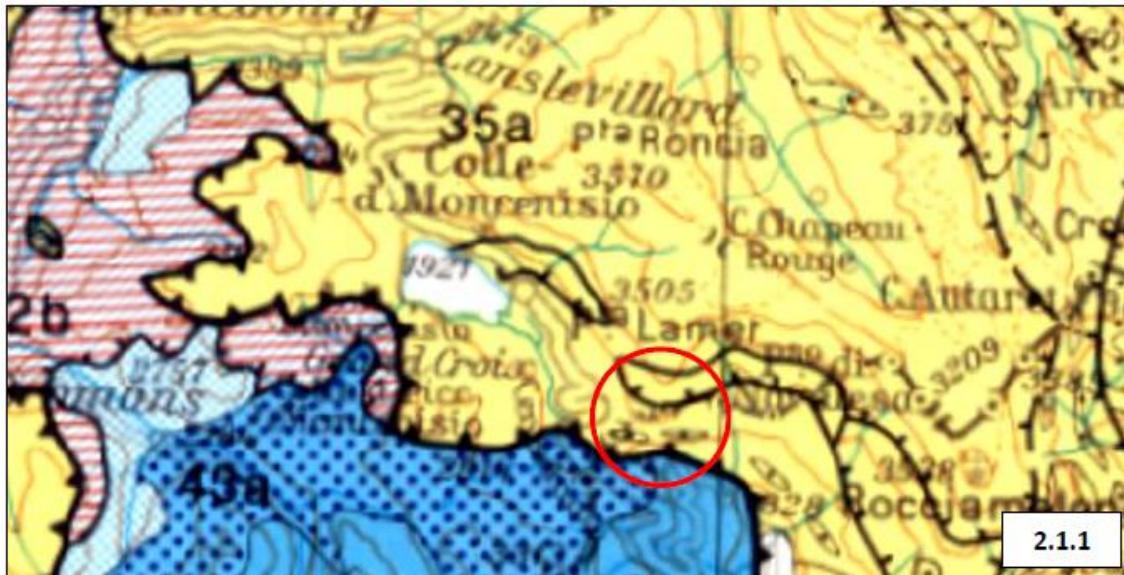
L'area è caratterizzata dalla presenza delle unità della Zona Piemontese a Nord (Unità di Puis – Venaus, Complesso di Venaus), e a Sud dalle falde pennidiche (Unità dell'Ambin, Complesso di Clarea), separate da un contatto tettonico ad andamento Est-Ovest che coincide in buona parte con il T. Cenischia; in Figura 2 è riportato uno stralcio dello Structural Model Of Italy (CNR, 1990).

Figura 2 – Stralcio del Modello geologico strutturale

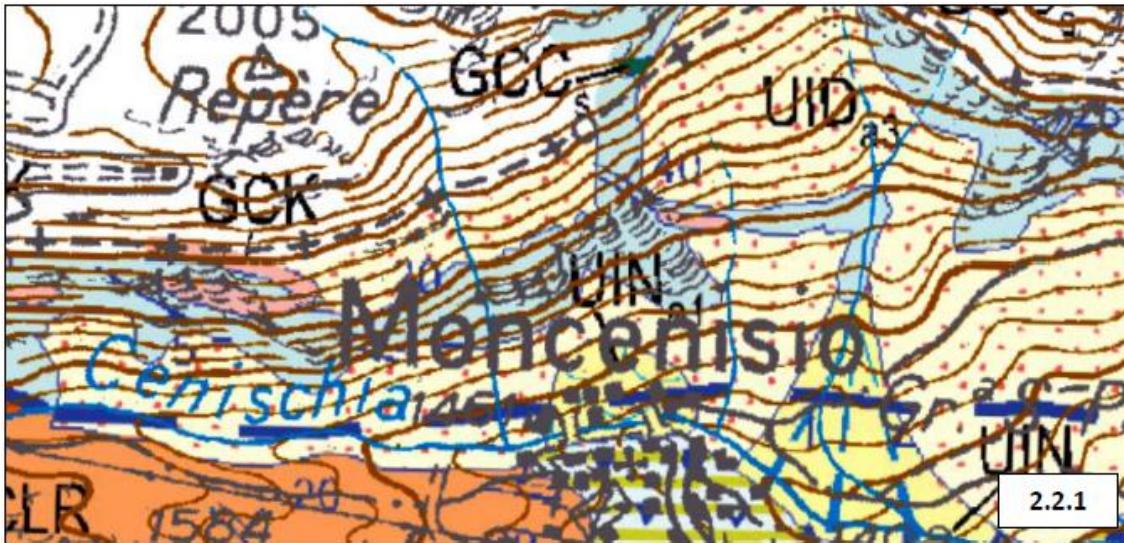
Dall'esame del Foglio n°153 "Bardonecchia" del CARG (Figura 3) si evince che il versante è impostato nel Complesso di Chiomonte - Venaus (GCC) costituito da calcescisti con livelli marmorei ed intercalazioni di gneiss albitici, micascisti e paragneiss; sono presenti anche lenti di quarziti micaceo-cloritiche e gneiss leucocratici (GCK) e di serpentiniti e serpentinoscisti (GCCs).

Figura 3 – Stralcio della CARG

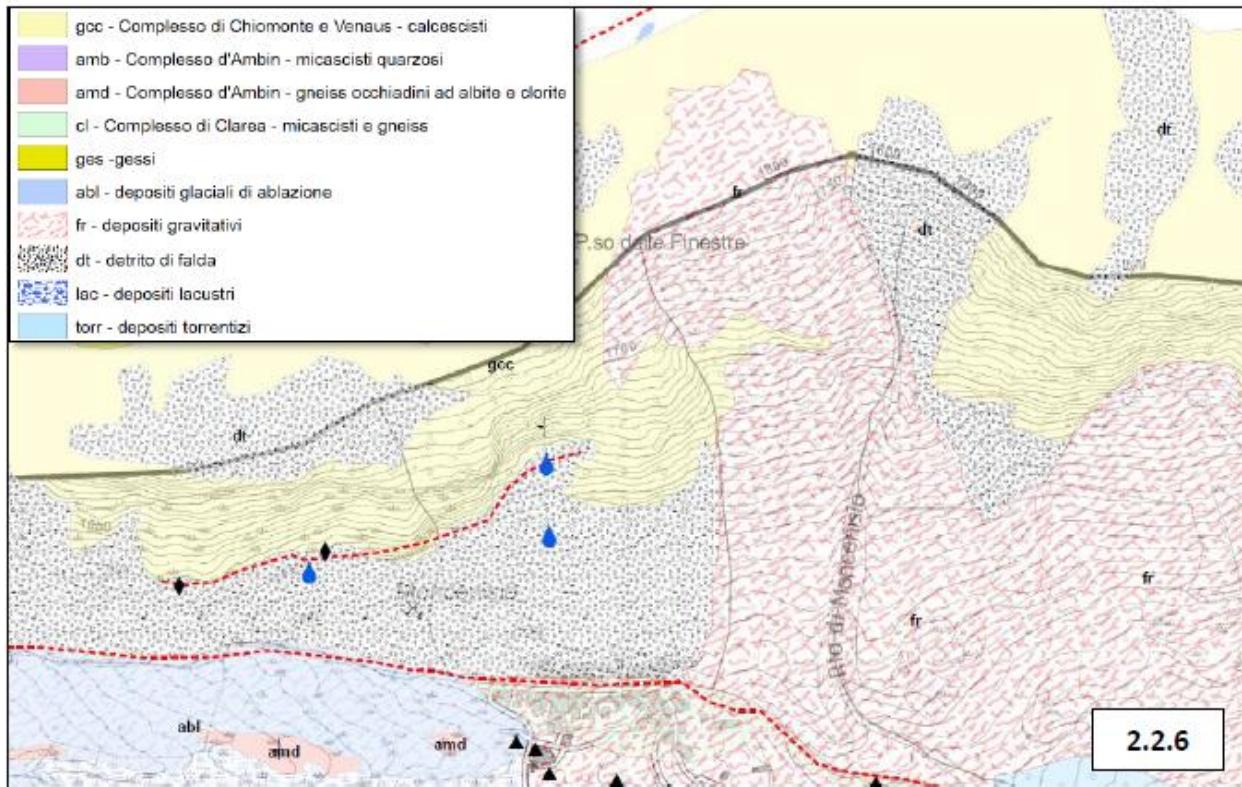
Nella “Carta geologica” del PRG il versante è costituito dai calcescisti del Complesso di Chiomonte e Venaus, da depositi gravitativi e detrito di falda.

Figura 4 – Stralcio della Carta Geologica del PRGC

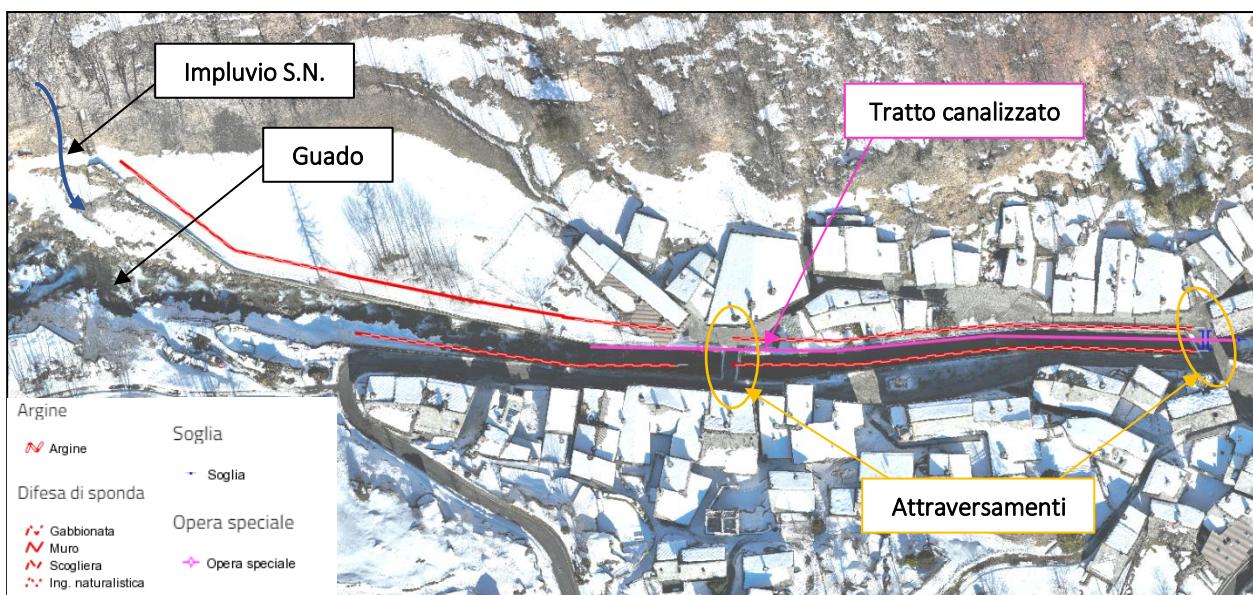
Nel tronco di interesse, il corso d'acqua è in condizioni di elevato controllo di origine antropica in quanto i deflussi sono per lo più dirottati con canali in galleria per uso idroelettrico (diga del Moncenisio e invaso di S. Nicolao) e nel centro abitato la sezione è definita da una **sistemazione a cunettone in cls** per tutto lo sviluppo dell'abitato. Sono state condotte diverse attività di sopralluogo e rilievo in campo sia tramite strumentazione GNSS quindi rilevando in campo le sezioni idrauliche di deflusso, le quote delle difese idrauliche esistenti e delle infrastrutture di attraversamento, che tramite volo S.A.P.R. restituendo in particolare un DTM di elevato dettaglio (maglia 20 cm) ed un ortofoto con risoluzione di 2cm/pixel (Figura 6).

Figura 6 – Ortofoto di dettaglio ottenuta da volo S.A.P.R. e indicazione delle opere idrauliche (SICOD – Piemonte)

Dalla sovrapposizione con il SICOD – Piemonte (Catasto Opere Difesa idrauliche) emerge la presenza del tratto di canalizzazione (linea magenta continua) con presenza di arginature lungo ambo le sponde e di un muro in c.a. in sinistra, oltre ad un ponte a valle ed un guado/attraversamento all'altezza della mezzeria dell'abitato. Dalle attività effettuate in campo si rileva che il tratto del Cenischia al passaggio dell'abitato sia caratterizzato nella porzione di monte da un fondo naturale in massi di pezzatura metrica con la presenza di un guado all'altezza dell'impluvio di sinistra, il quale presenta localmente una difesa in sponda sinistra realizzata tramite palificata in legname disposta in continuità al muro in c.a. di sponda sinistro che inizia all'altezza del guado. Poco più a valle si rileva la presenza anche del muro spondale in c.a. in destra idraulica e all'altezza del primo fabbricato di monte in sinistra l'alveo si presenta canalizzato con sponde e fondo in c.a. totalmente rivestito.

Le dimensioni iniziali della sezione di deflusso sono $L \approx 6$ m e $H \approx 4$ m che tende a stringersi lateralmente proseguendo verso valle ed in particolare nel punto più stretto si misura $L \approx 5$ m riducendosi quindi di 1 m all'altezza della piazza per poi tendere ad allargarsi di ≈ 0.6 m alla sezione del ponte di valle.

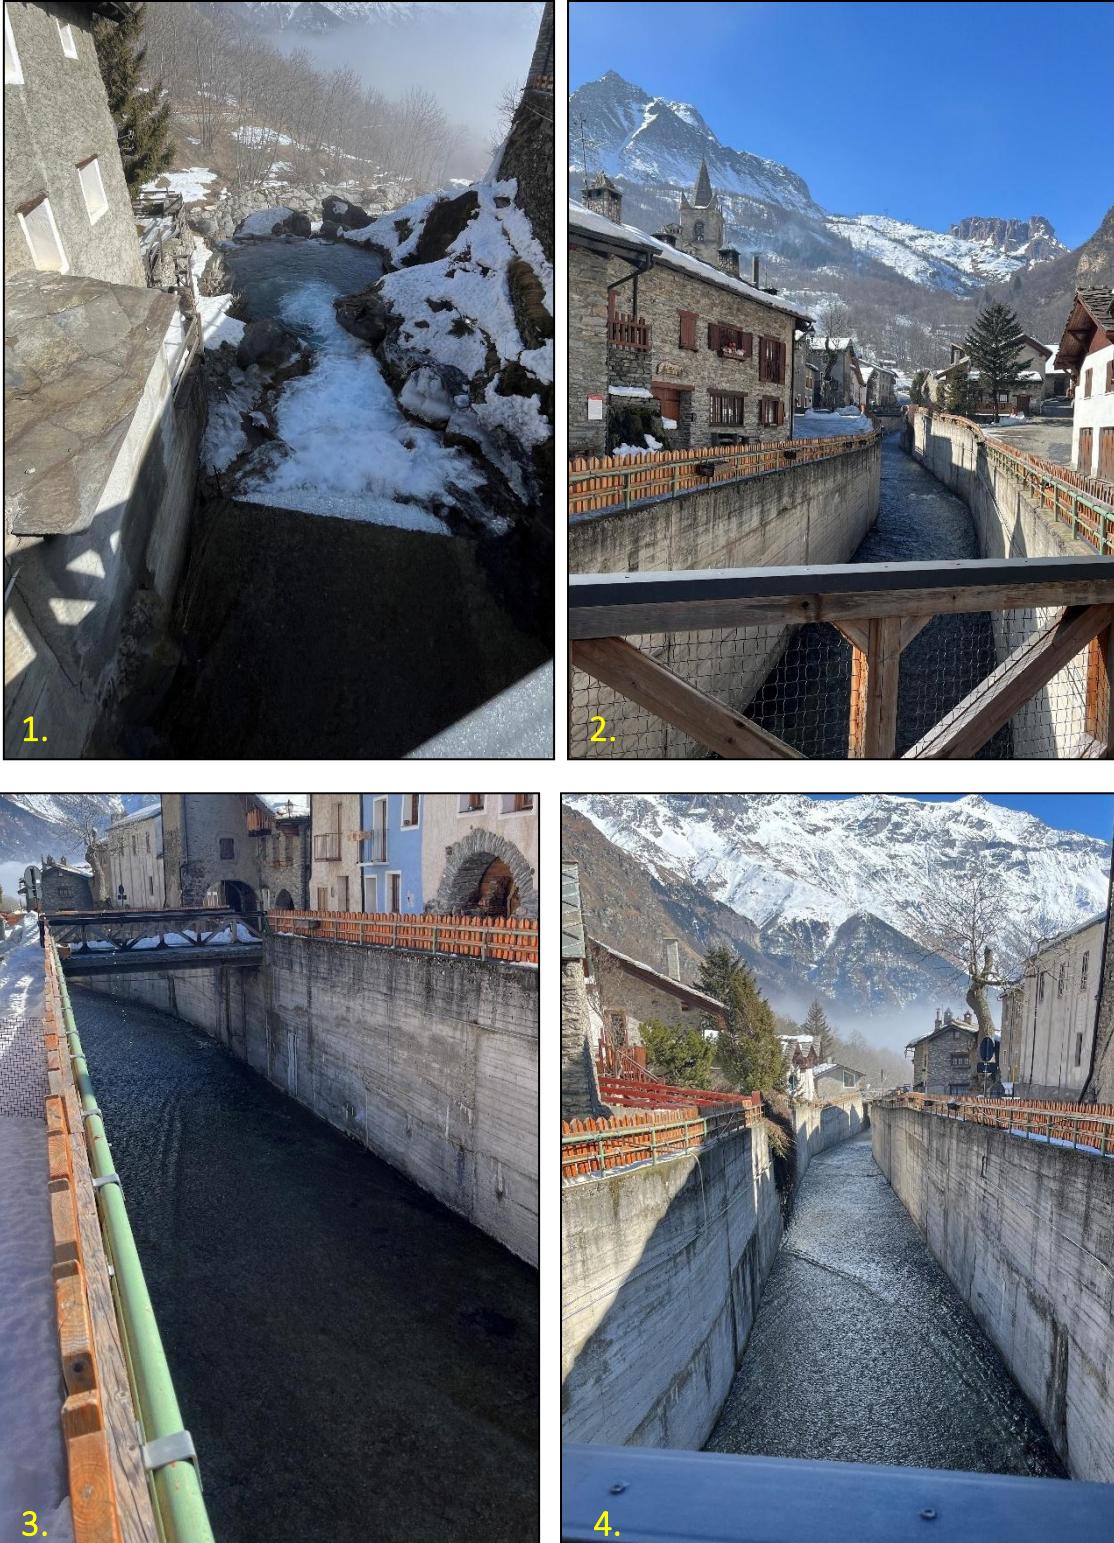
Figura 7 - 1. Vista a valle del ponte di valle all'uscita dell'abitato; 2. Vista dal ponte di valle verso monte; 3. Vista da monte del ponte di monte; 4. Vista dal ponte di monte verso valle.

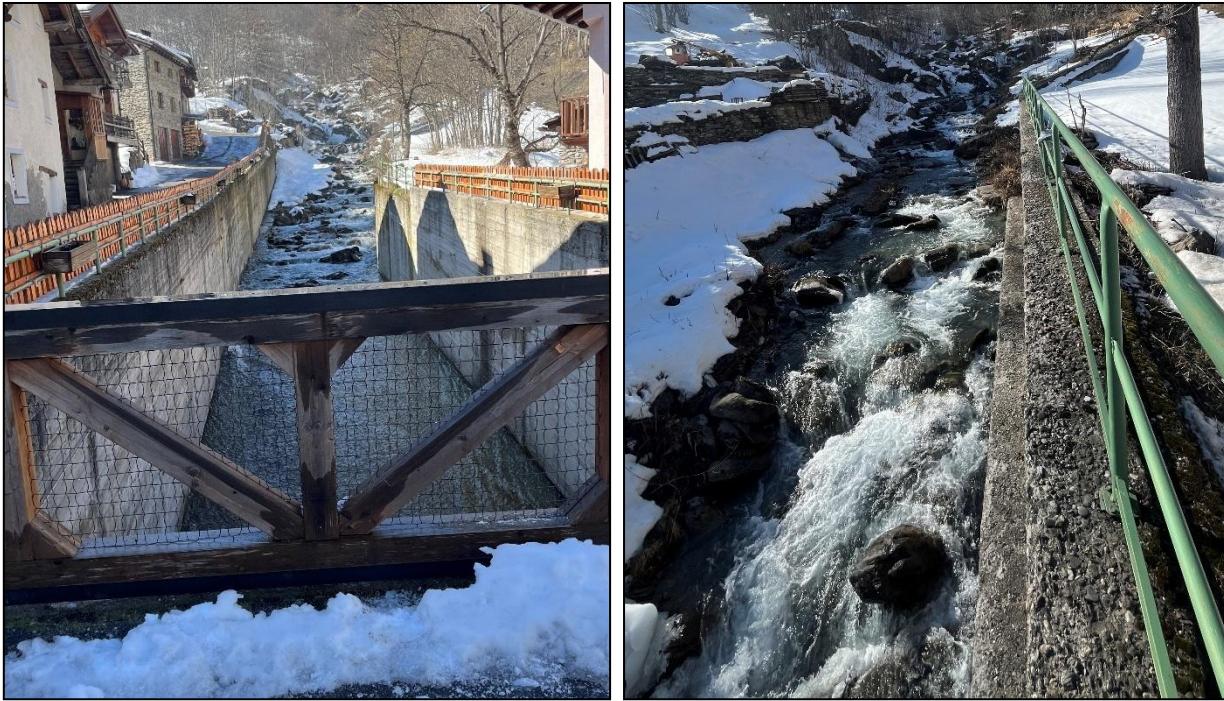
Figura 8 – a sinistra vista dal ponte di monte verso monte e a destra vista dal muro spondale verso monte

I muri di sponda sia in destra che in sinistra presentano un’altezza della sommità superiore al piano della viabilità su ambo le sponde, e pertanto anche sull’estradosso dei ponti esistenti, di $\approx 0,5$ m.

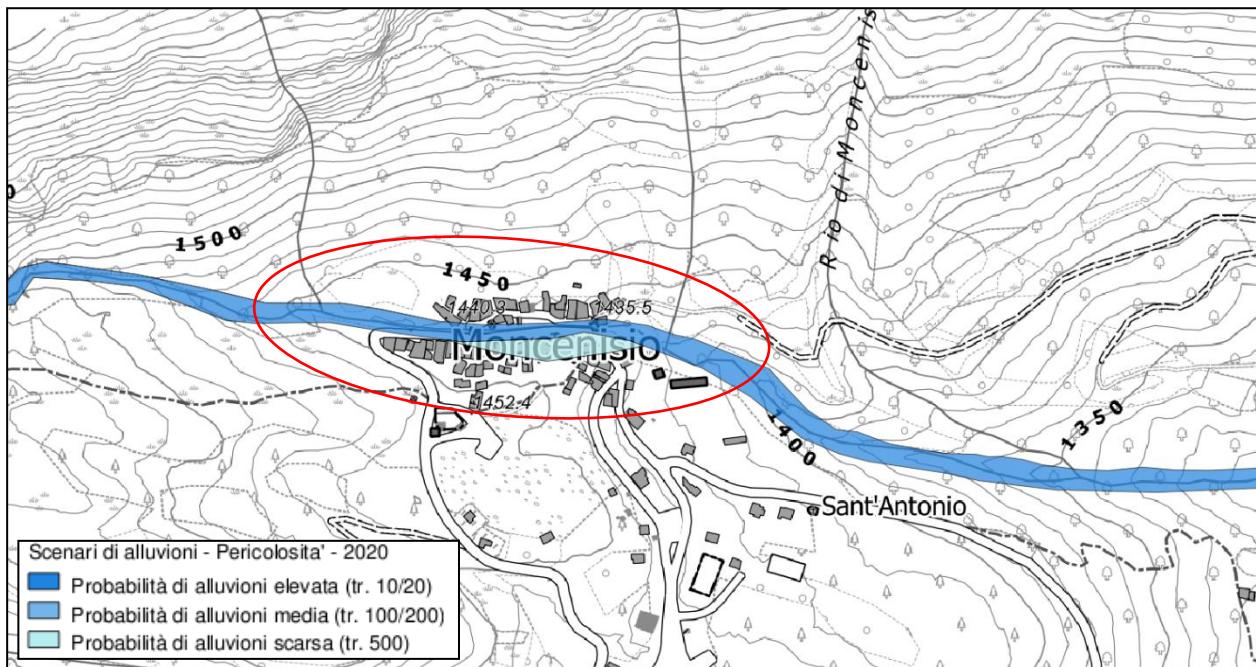
Nell’ambito del PGRA il territorio in esame è oggetto di perimetrazione delle fasce di pericolosità (Figura 9).

Figura 9 – Perimetrazione degli scenari di pericolosità da alluvione nell’ambito del P.G.R.A.

In particolare viene evidenziato che le aree dell'abitato limitrofe all'alveo possono rientrare nello scenario di probabilità di alluvioni elevata (tr 10/20 anni) e l'abitato in sponda destra rientra nello scenario di probabilità di alluvioni scarsa (tr 500 anni).

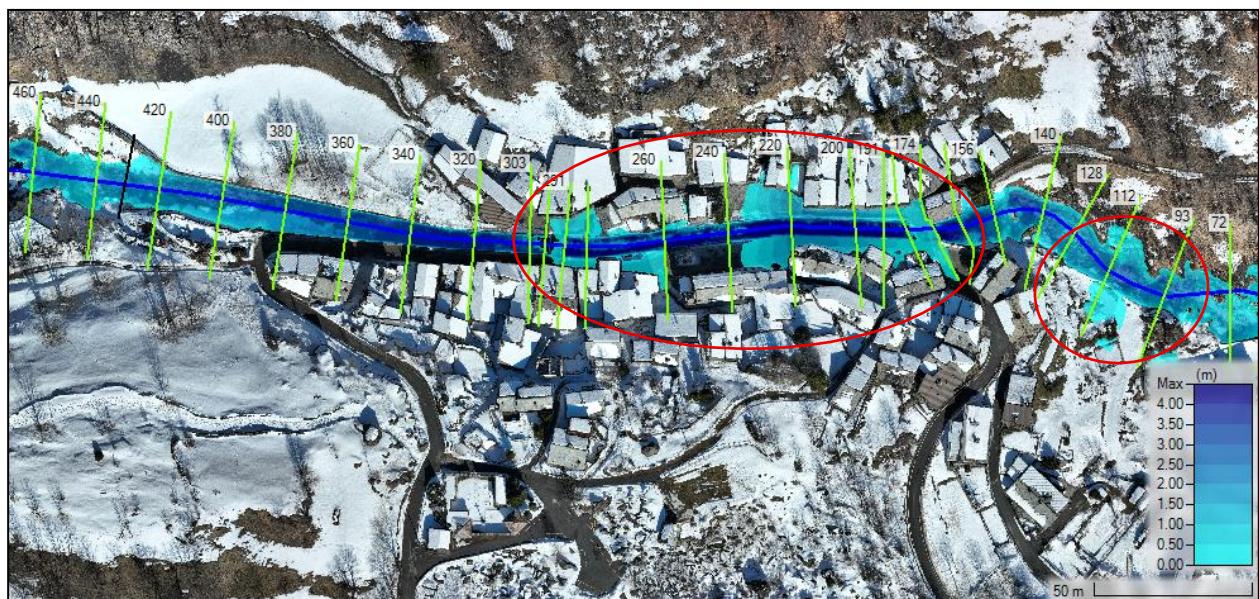
I risultati ottenuti in termini di battenti idraulici per la portata Q_{200} sono riportati in Figura 11.

Figura 11 – Planimetria dei battenti idraulici massimi calcolati per la Q_{200} nelle condizioni dello stato di fatto.

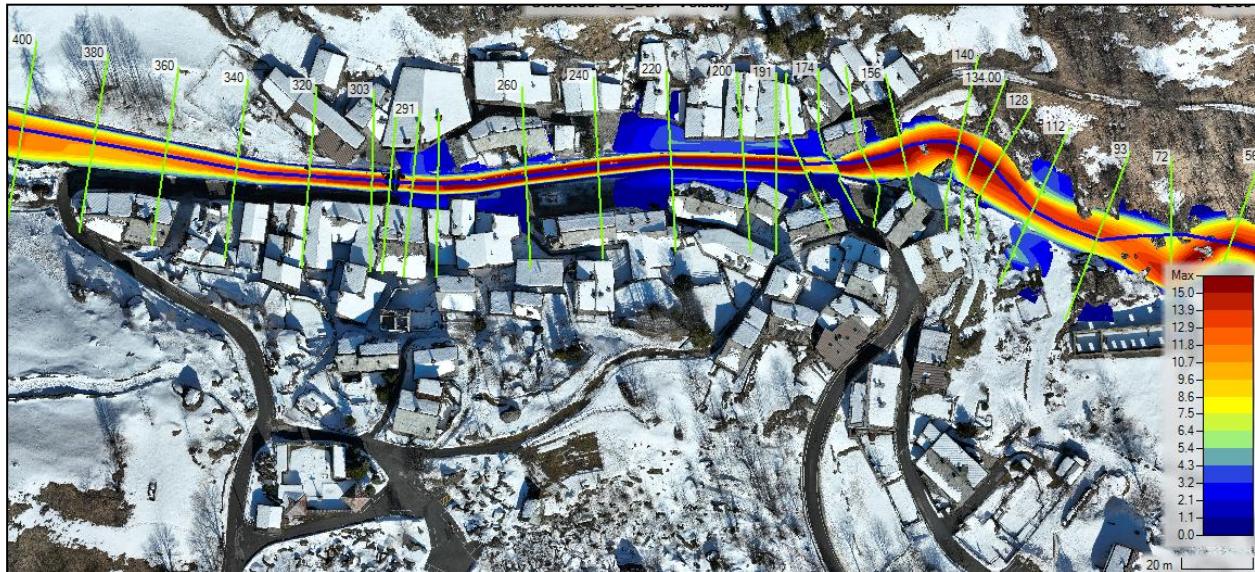
Figura 12 – Distribuzione delle velocità calcolate nel transito della Q₂₀₀ allo stato di fatto nell'abitato.

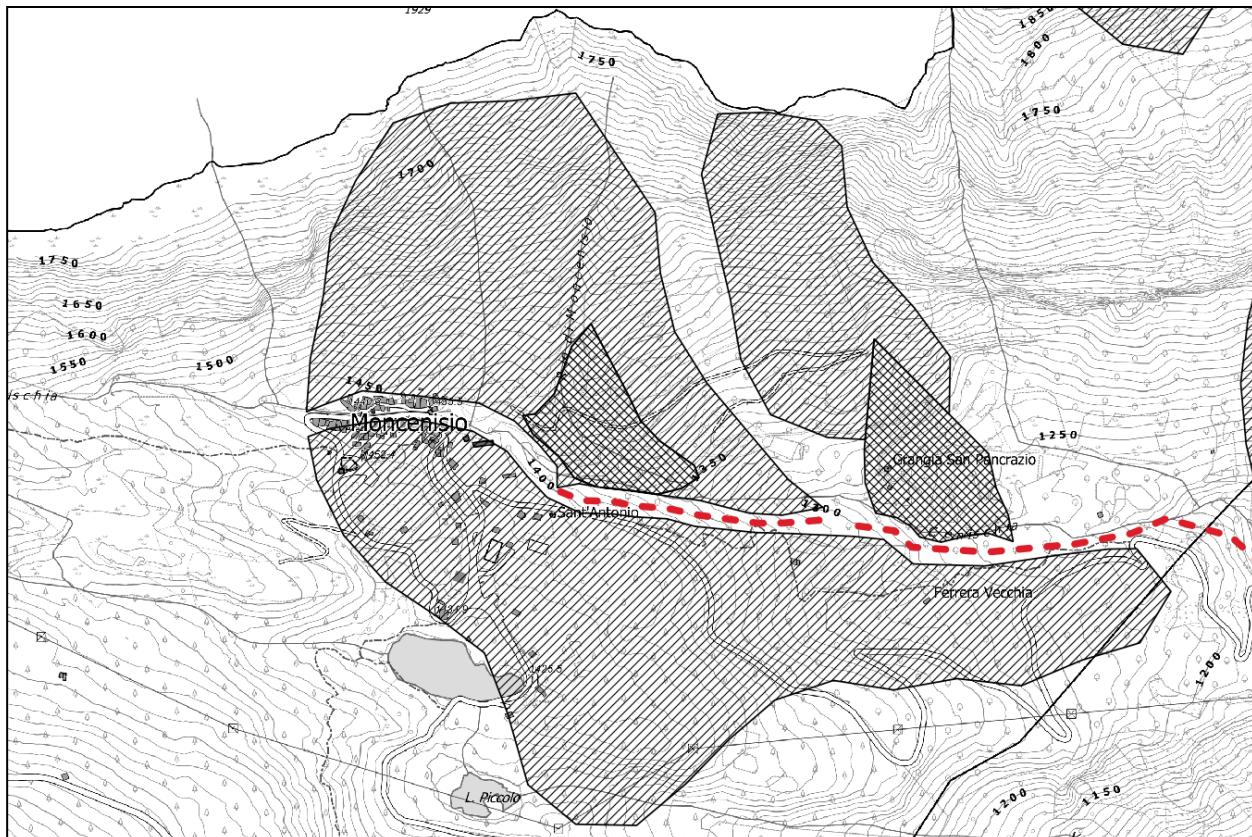
Sono però perimetrati all'interno dell'area in analisi dissesti legati a frane attive e ad aree di conoide non protette, come si evidenzia dall'estratto cartografico riportato a seguire.

Figura 13 – Perimetrazione delle aree di dissesto morfologico e torrentizio nell'area in analisi. Il retino a tratti inclinati indica le perimetrazioni di dissesti per frane attive, il retino incrociato rappresenta le aree di conoide non protette e la linea rossa tratteggiata rappresenta esondazione lineare a pericolosità non perimettrata.

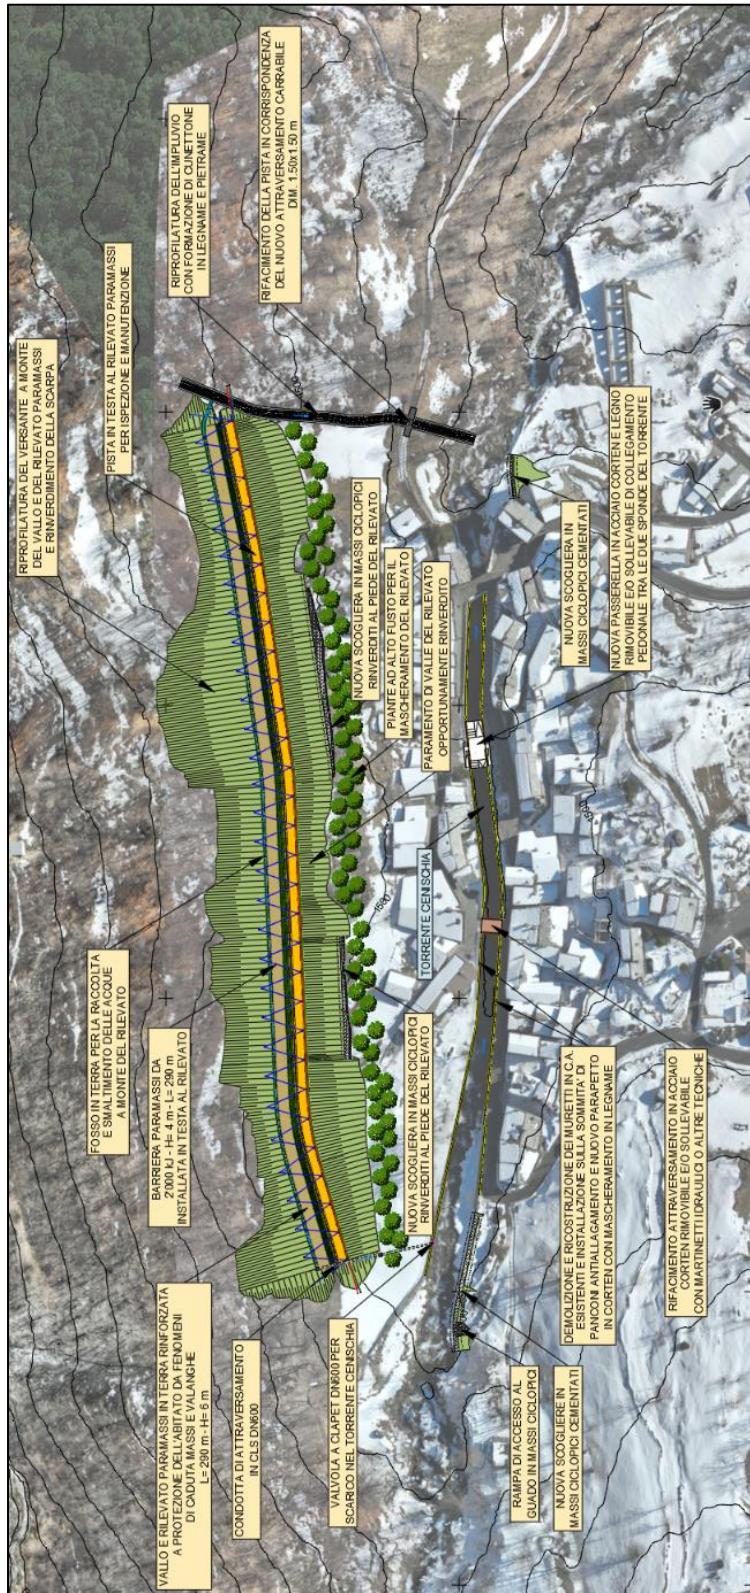
Figura 15 – Estratto dalla planimetria generale di progetto per gli interventi nell'intorno dell'abitato.

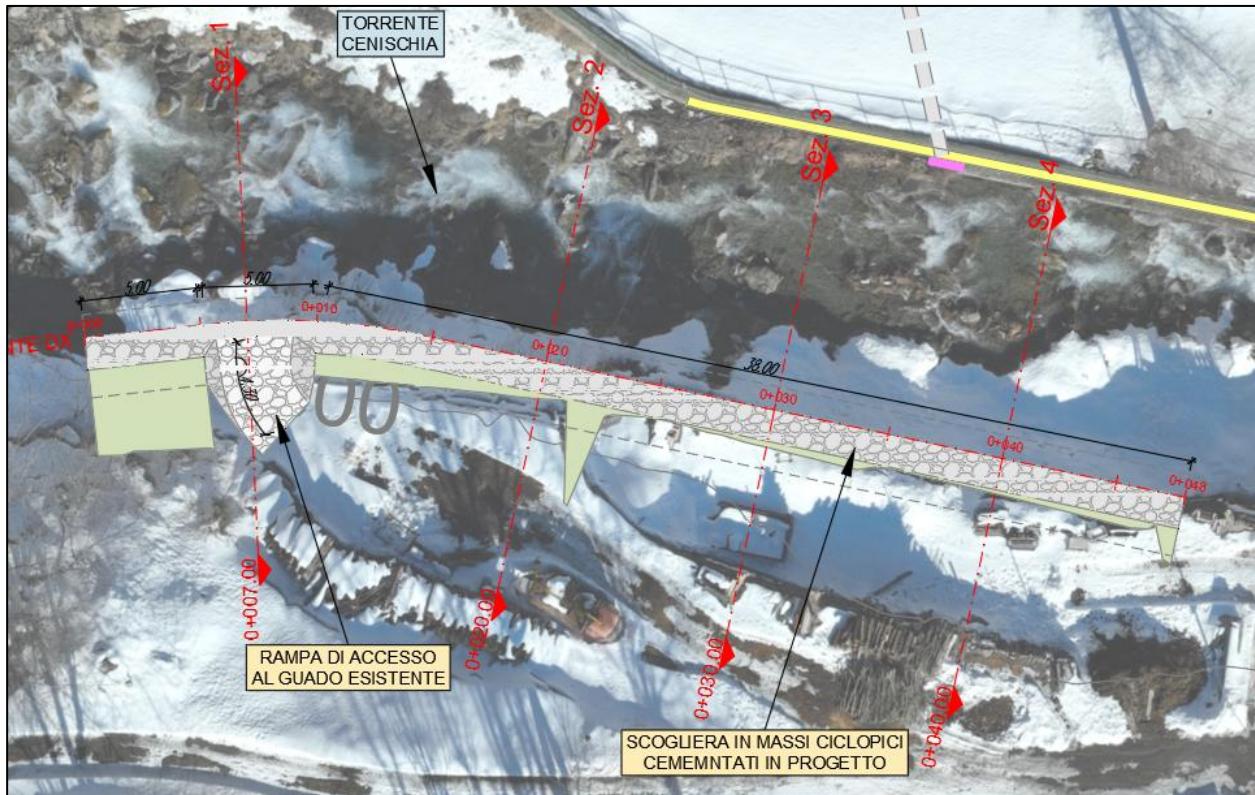
Figura 16 – Planimetria di progetto della scogliera in destra idraulica a monte dell'abitato.

La prima scogliera è prevista a monte dell'abitato in destra idraulica, all'altezza del guado esistente.

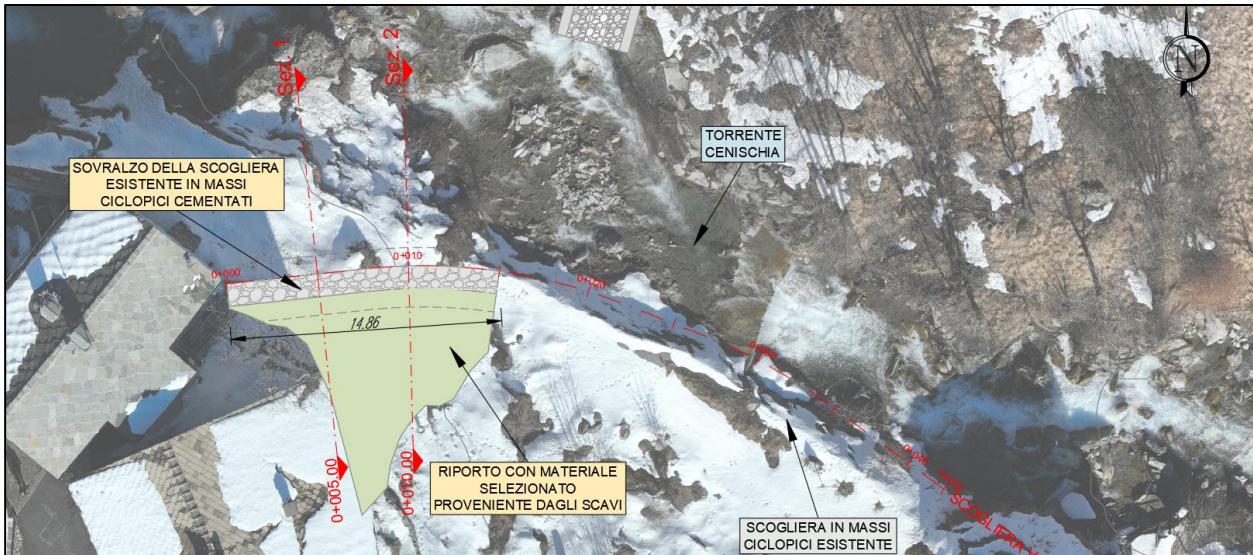
Figura 17 – Planimetria di progetto della scogliera in destra idraulica a valle dell'abitato.

La scogliera di valle (Figura 17) è prevista sempre in destra idraulica a valle dell'abitato a sostegno della sponda ed in continuità di una scogliera esistente.

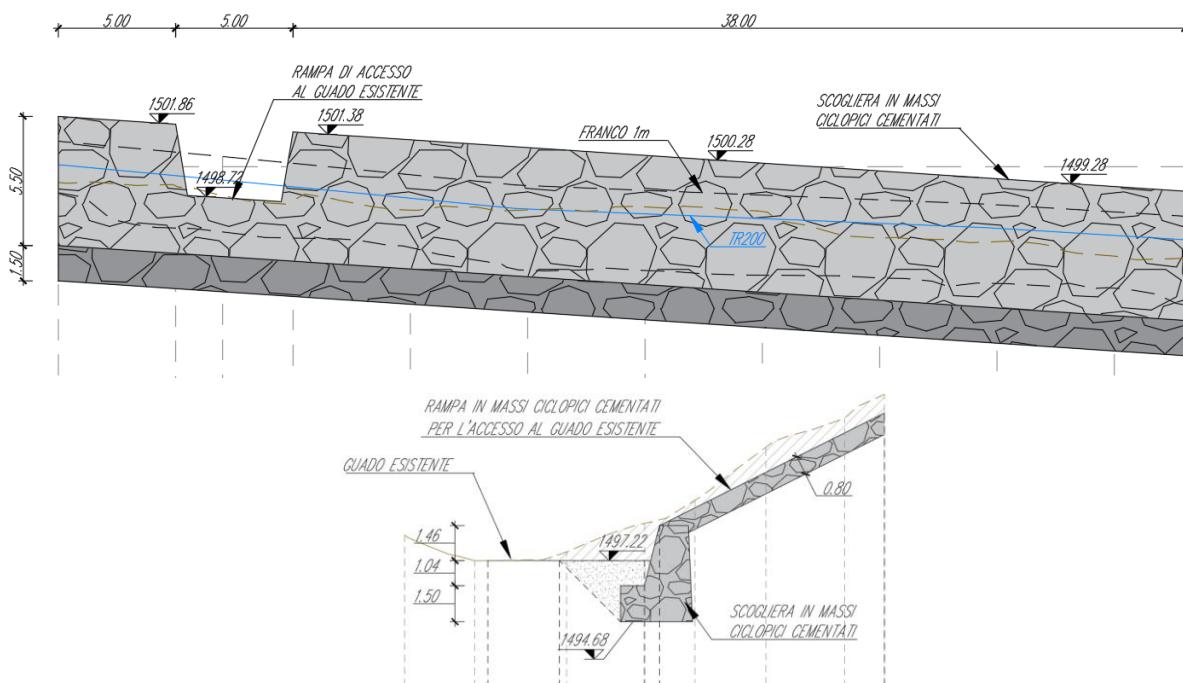
Lungo il profilo della stessa è previsto in progetto un ribassamento della quota sommitale al fine di sistemare la rampa di accesso al guado esistente tramite posa di massi ciclopici cementati (Figura 18).

Figura 18 – Profilo e sezione di progetto della scogliera di monte all'altezza del guado esistente

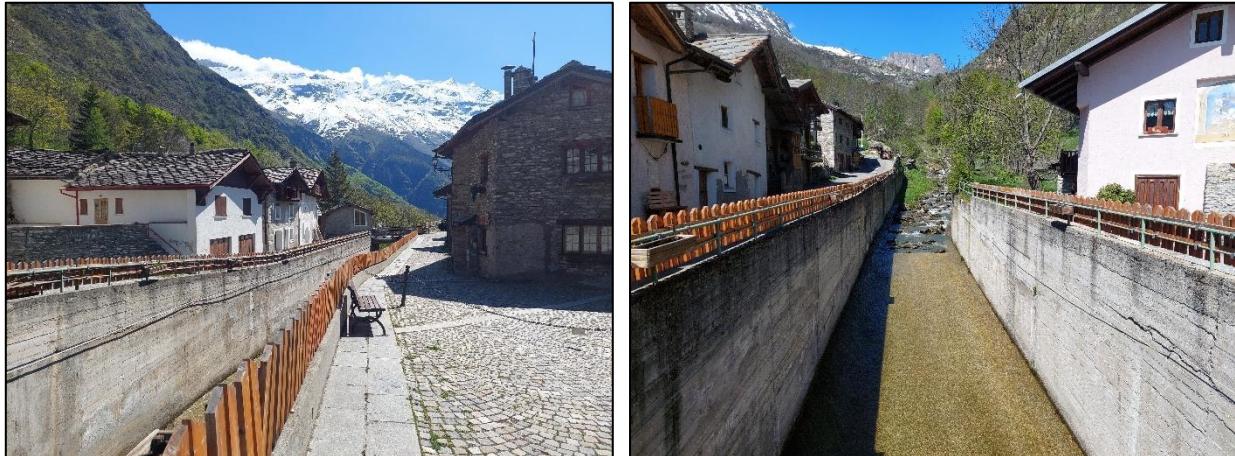
Il tratto canalizzato del Rio Cenischia al passaggio dell'abitato è caratterizzato da muri spondali in c.a. la cui sommità è rialzata rispetto al piano carrabile limitrofo di $\approx 0.5\text{m}$. Tali muretti presentano un parapetto metallico mascherato con una recinzione in legame.

Figura 19 – Vista dei parapetti esistenti in sommità ai muri spondali in c.a.

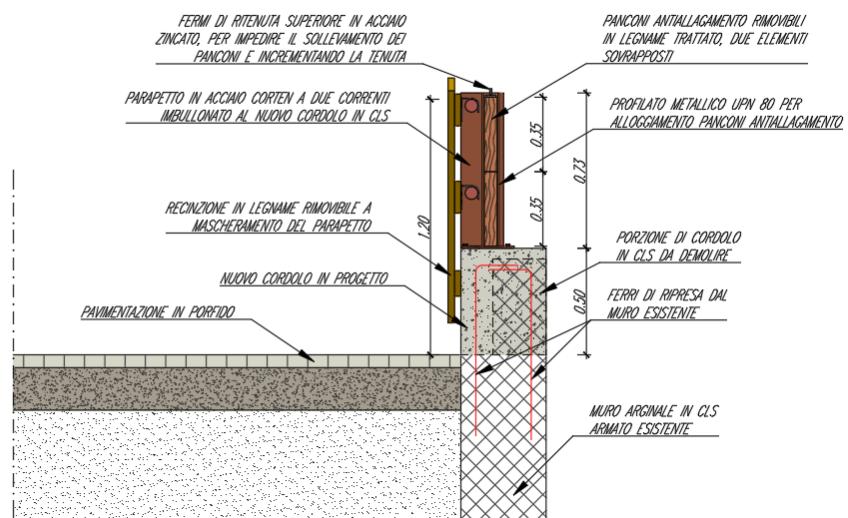
In progetto si prevede la demolizione della porzione di sommità dei muri spondali in c.a. esistenti ed il loro ripristino al fine di consentire l'installazione di un nuovo parapetto in acciaio corten a due correnti con profilato metallico UPN 80 per l'alloggiamento di nuovi panconi antiallagamento.

Figura 20 – Sezione del cordolo in c.a. con parapetto in corten e mascheramento in legname.

Tali elementi potranno permettere il contenimento delle acque di piena e saranno da installarsi in condizioni di rischio elevato relativamente a eventi alluvionali.

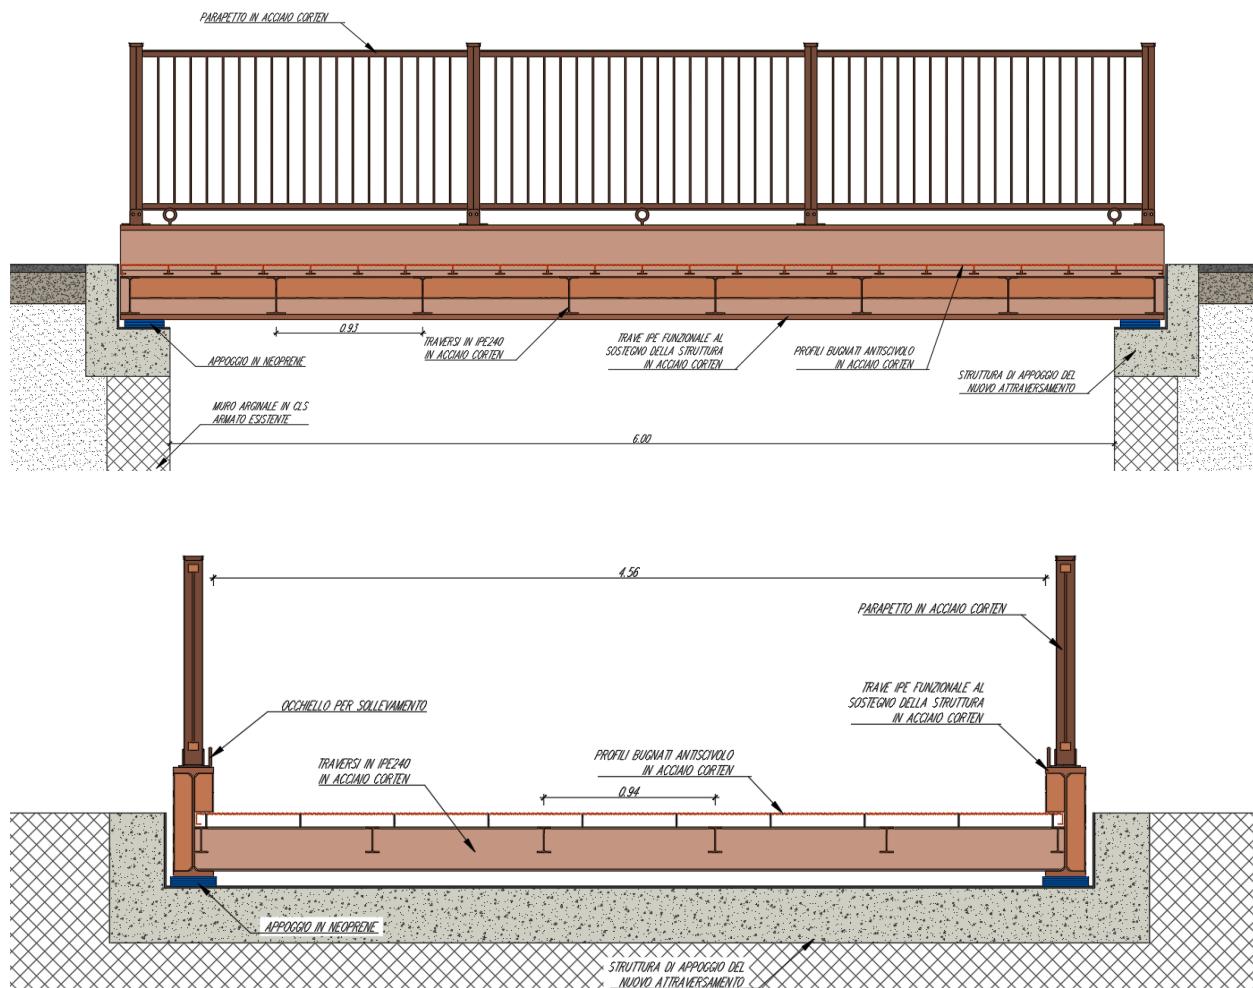
In progetto è pertanto previsto il rifacimento dell'attraversamento di monte tramite un nuovo impalcato in acciaio corten caratterizzato da uno spessore ridotto e che presenta la possibilità di essere rimovibile e/o sollevabile tramite martinetti idraulici e/o altre tecniche (Figura 21).

Figura 21 – Sezione trasversale dell'attraversamento in acciaio corten rimovibile e/o sollevabile.

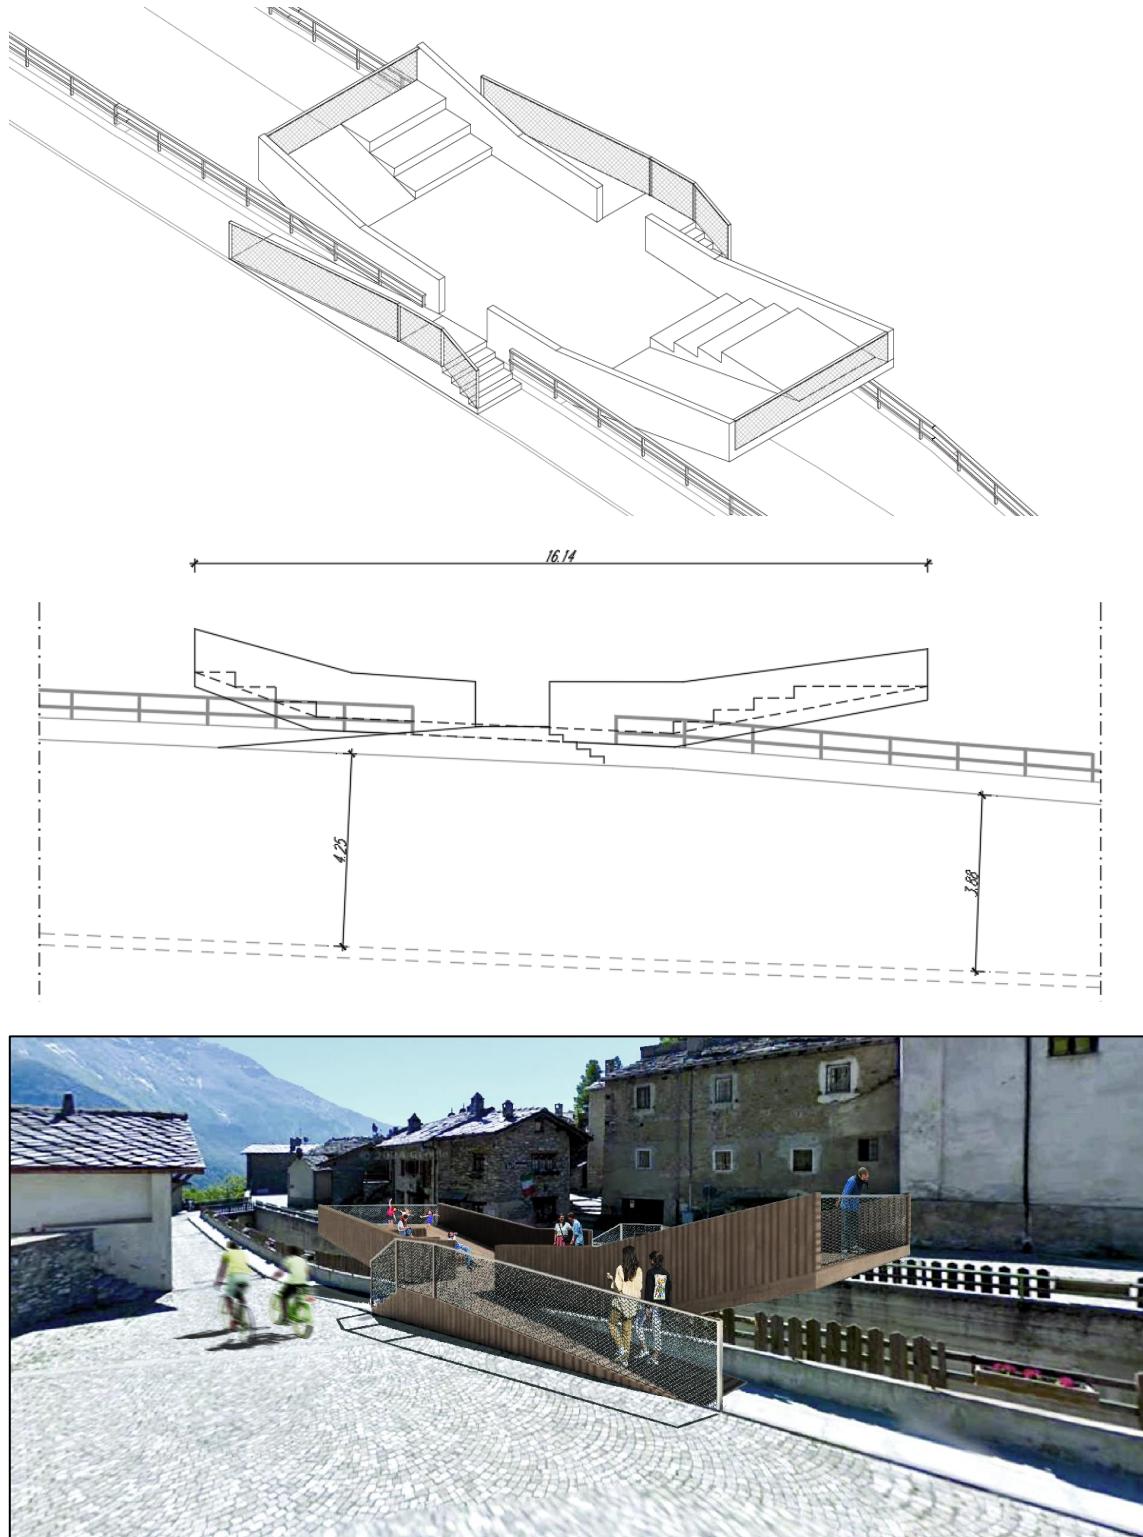
In progetto è inoltre prevista la realizzazione di una nuova passerella pedonale in legname al fine di collegare le sponde del Torrente, anch'essa rimovibile e/o sollevabile.

Figura 22 – Vista assonometrica e profilo della passerella pedonale in progetto. Nell'immagine sotto è riportato il foto-inserimento della passerella all'altezza della piazza nell'abitato.

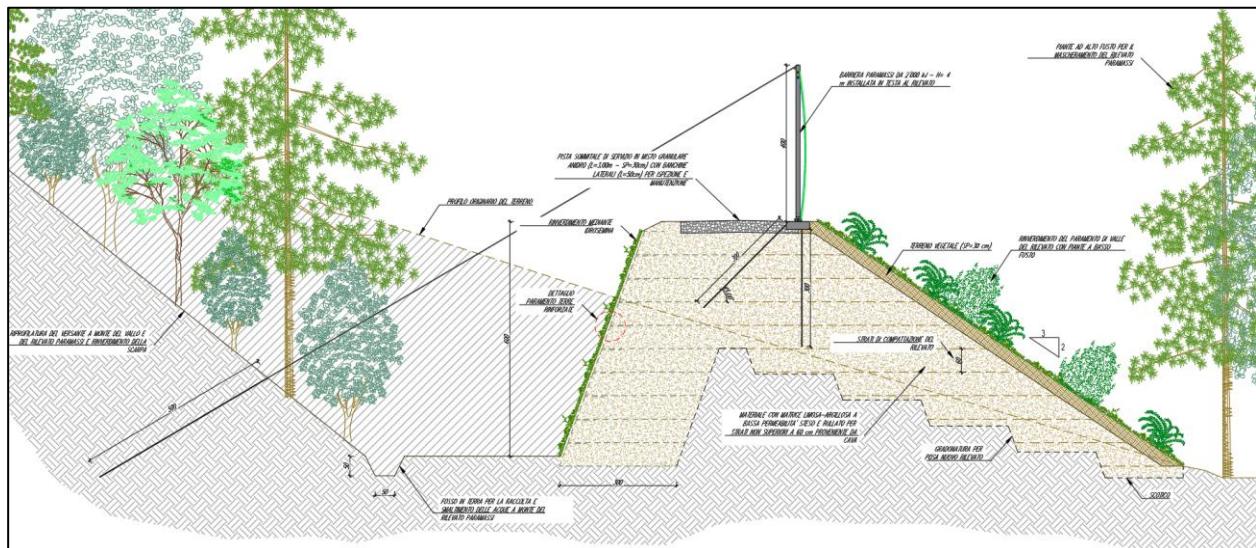
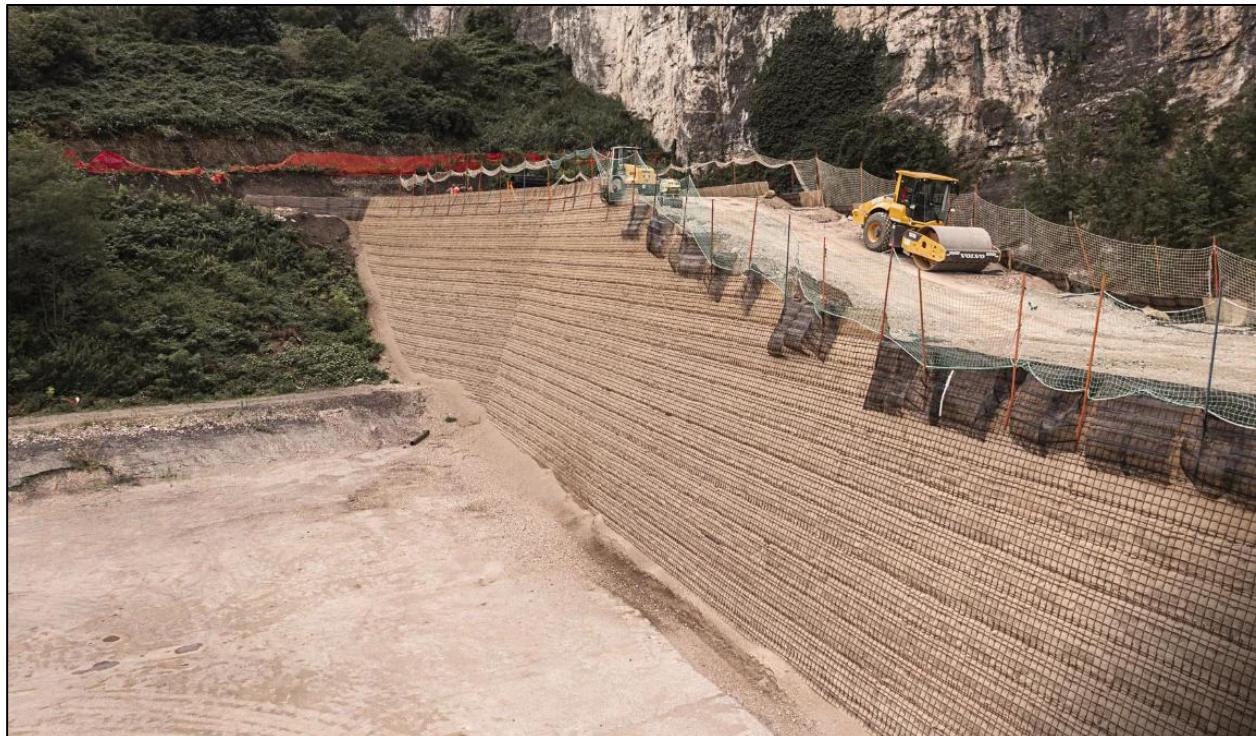
L'opera si realizza tramite il rimodellamento morfologico del versante con operazioni di scavo e riprofilatura della scarpa lato monte e riporto del terreno di scavo verso valle per la realizzazione del rilevato stesso.

Figura 23 – Sezione tipologica del vallo-rilevato paramassi e immagine esemplificativa dell’opera

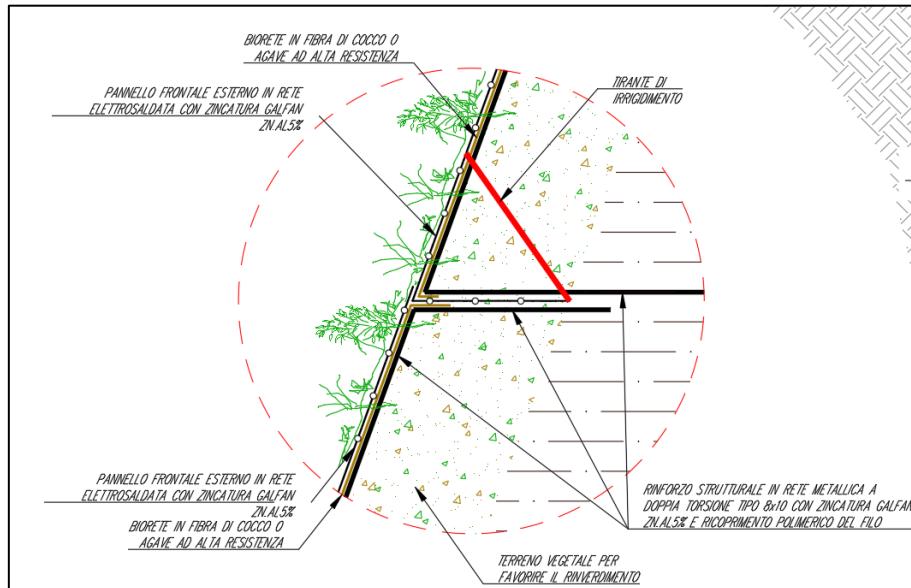
Il paramento lato monte sarà realizzato in terra rinforzata e poi rinverdito, di cui il dettaglio in Figura 24:

Figura 24 – Dettaglio del paramento frontale del rilevato paramassi

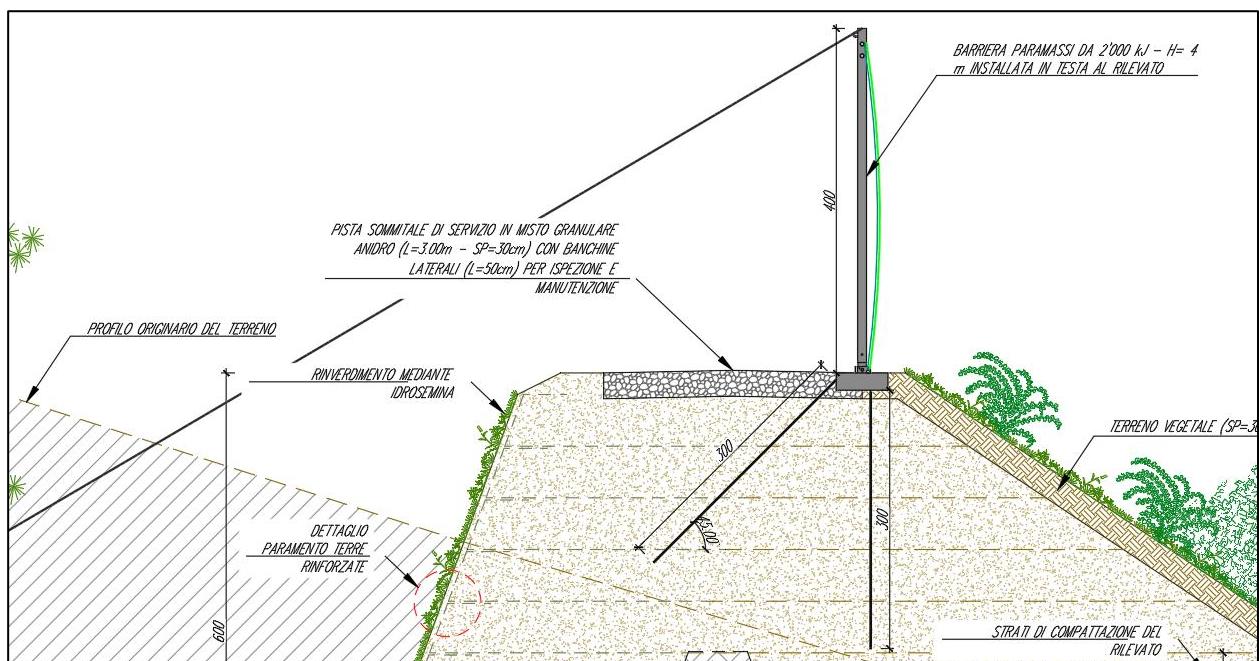
Il rilevato sarà realizzato a valle dello scavo e della sagomatura del terreno e realizzato per stratti ben compattati. In sommità allo stesso è prevista la realizzazione di una pista di servizio in misto granulare per operazioni di ispezione e di manutenzione e saranno installate delle reti paramassi da 2'000 kJ con un'altezza utile di 4 m al fine incrementare l'altezza di trattenuta del masso oltre la quota del rilevato.

Figura 25 – Dettaglio della sommità del rilevato paramassi

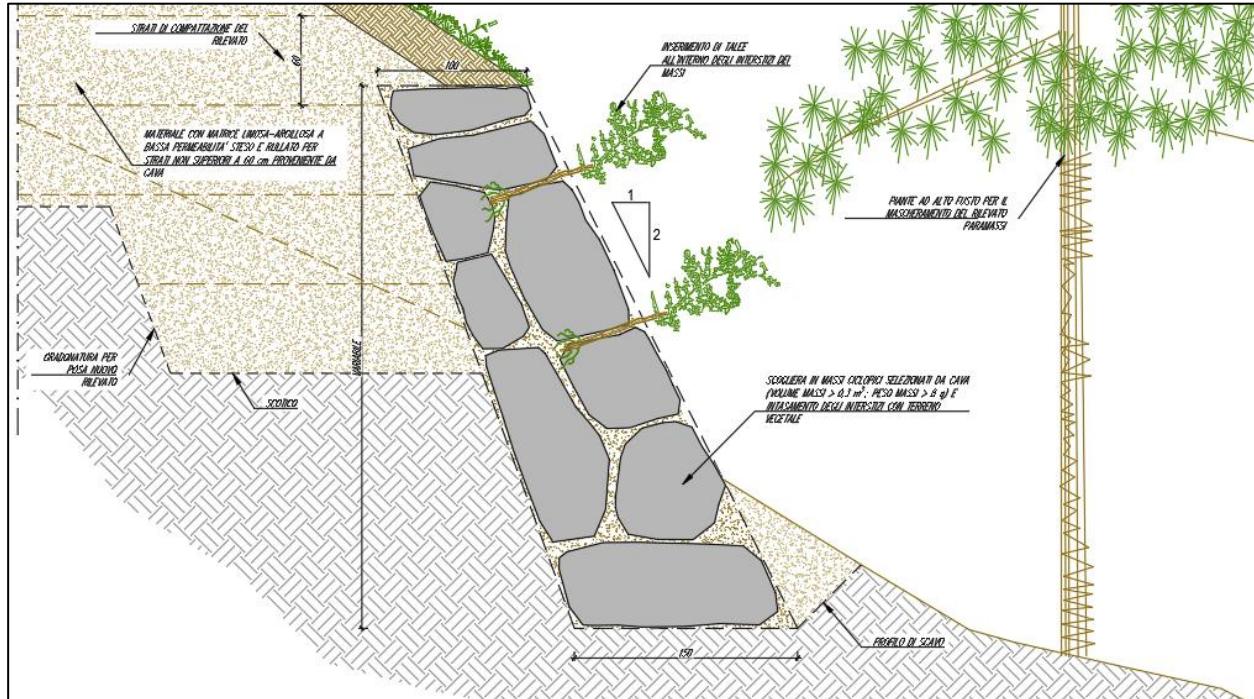
Laddove necessario il piede del rilevato lato valle sarà sostenuto e protetto da scogliere in massi ciclopici.

Figura 26 - Dettaglio della scogliera di sostegno del piede a valle
