Comune di Moncenisio

SISTEMAZIONE IDRAULICA DEL RIO CENISCHIA IN PROSSIMITÀ DELL'ABITATO DI MONCENISIO

PROGETTO DI FATTIBILITA' TECNICO - ECONOMICA

RELAZIONE GENERALE E DOCUMENTAZIONE FOTOGRAFICA

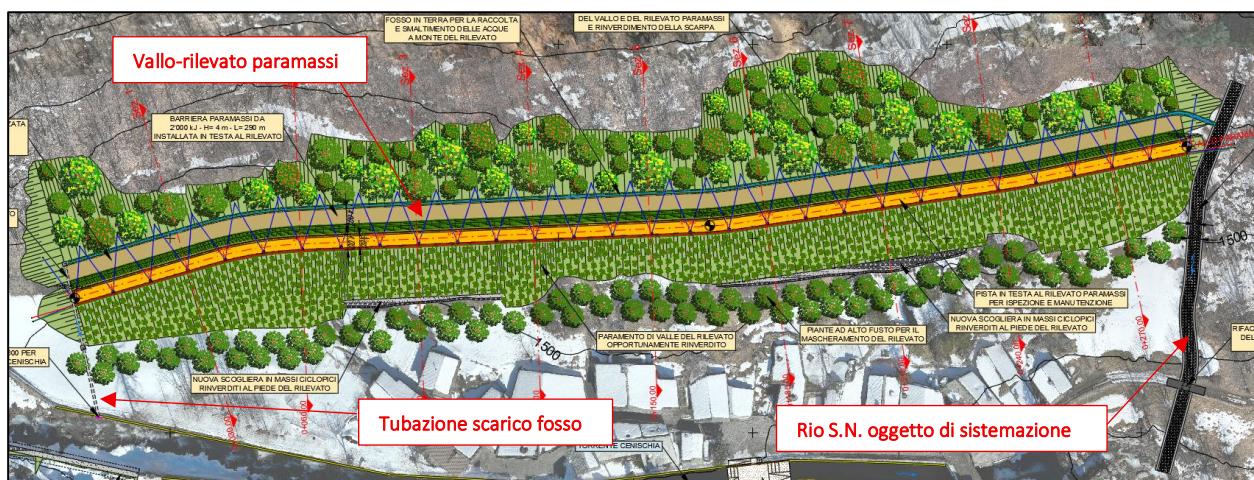
Al piede della scarpa a monte del rilevato è previsto un fosso in terra per la raccolta delle acque meteoriche ed il loro convogliamento nel Cenischia verso ovest tramite una tubazione munita di clapet allo sbocco mentre verso est le acque sono convogliate tramite fosso in terra sino al rio S.N. oggetto di sistemazione tramite riprofilatura delle sezioni e del fondo alveo e realizzazione di un cunettone in legname e pietrame.

Figura 27 – Planimetria di progetto vallo paramassi e sistemazione del Rio S.N. a est

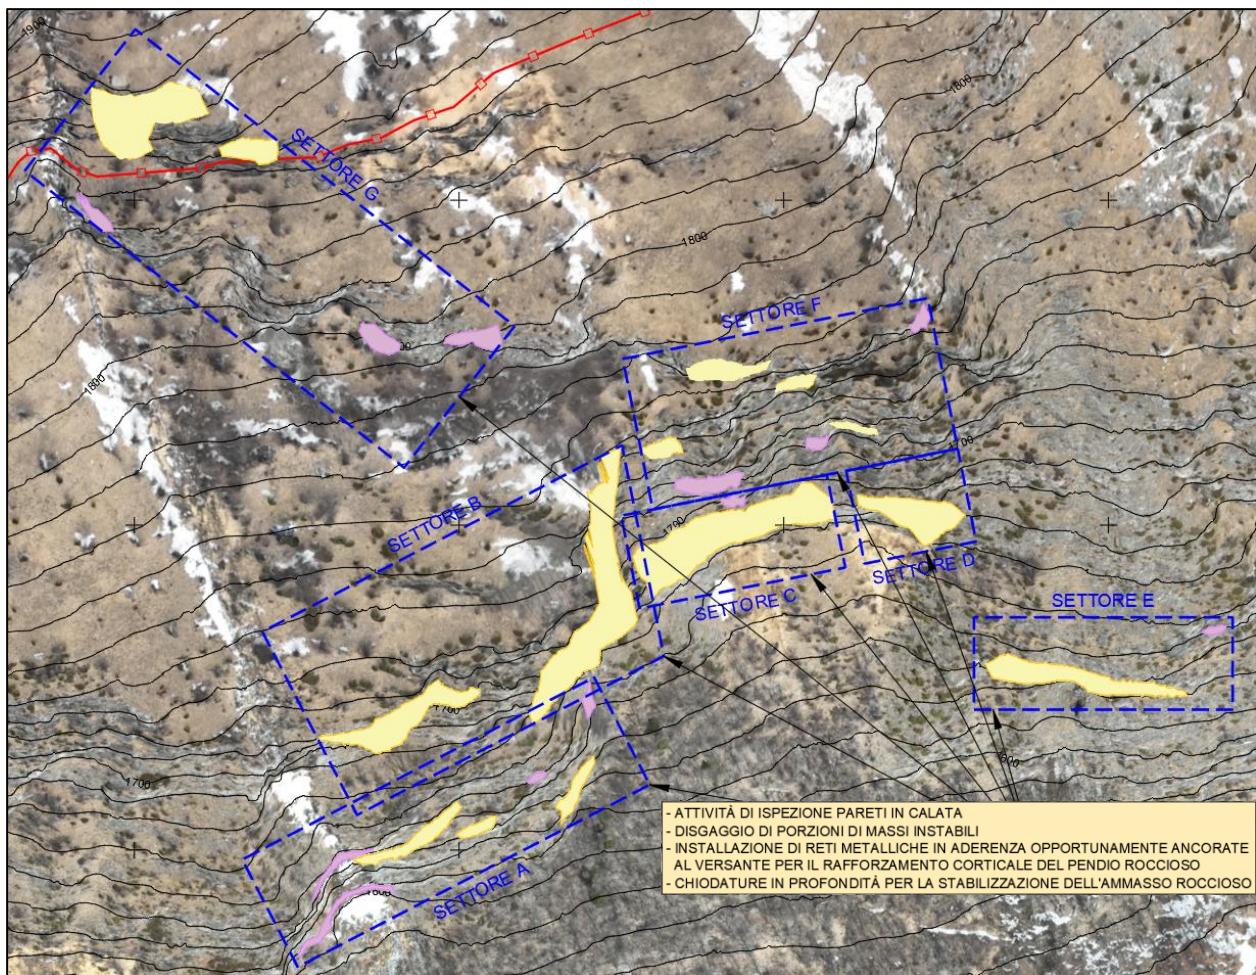
Figura 28 - Planimetria dei settori a rischio crollo individuati e ubicazione delle reti (gialle) e disgaggi (magenta).

- ✓ Ispezione visiva delle pareti rocciose all'interno dei settori individuati tramite calate in corda al fine di individuare nel dettaglio localmente le situazioni maggiormente critiche;
- ✓ Operazioni di disgaggio controllate dei massi instabili lungo le pareti individuate;
- ✓ Installazione di reti metalliche in aderenza opportunamente ancorate al versante al fine di determinare un rafforzamento corticale delle pareti rocciose;
- ✓ Chiodature in profondità per la stabilizzazione più localizzata di ammassi rocciosi.

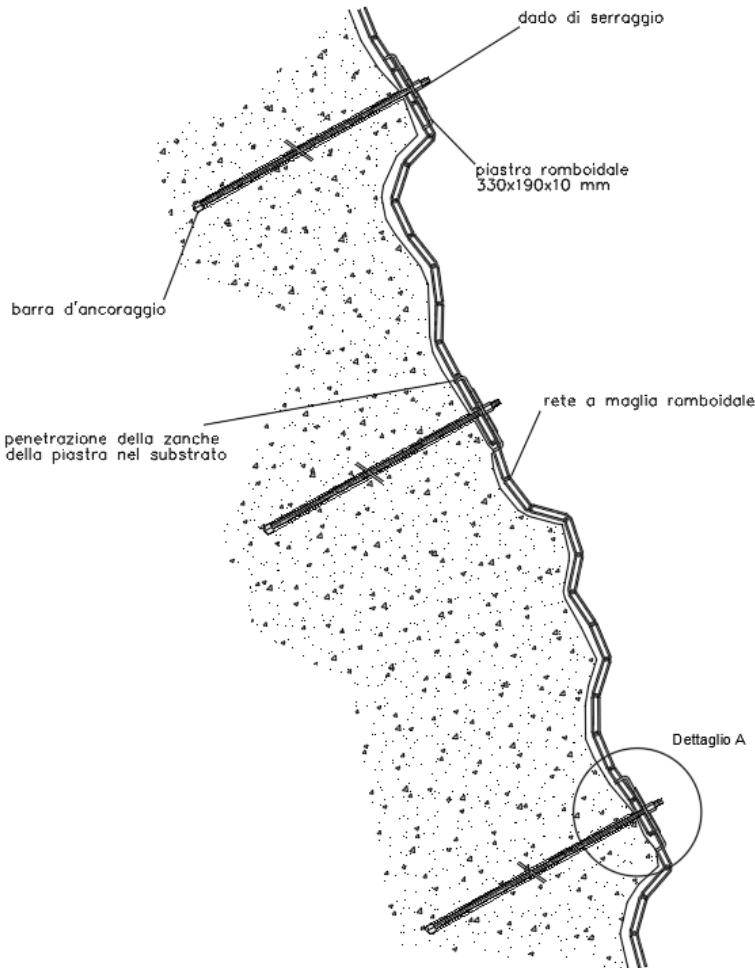
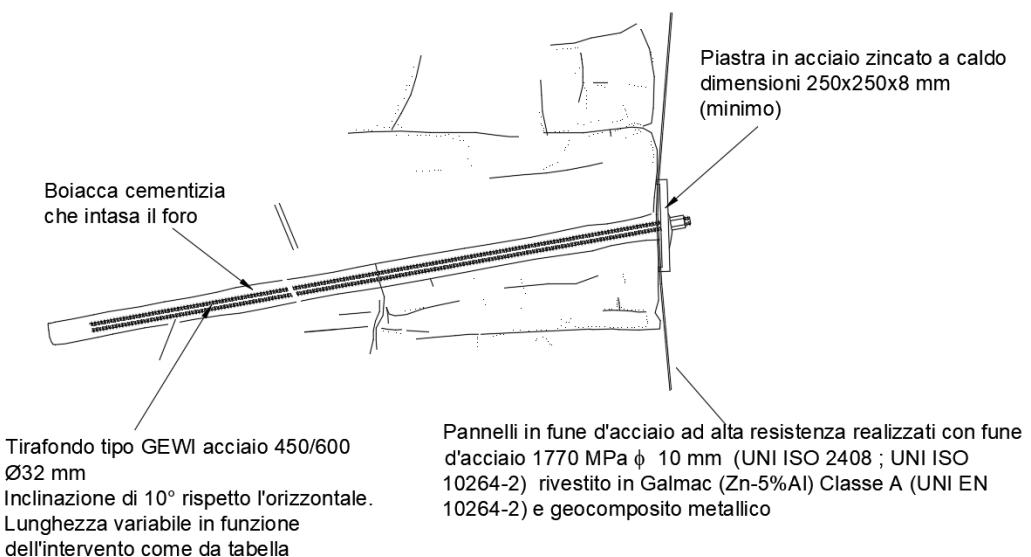
Figura 29 – Sezioni tipo della rete in aderenza con barre di ancoraggio e dettaglio della chiodatura in profondità

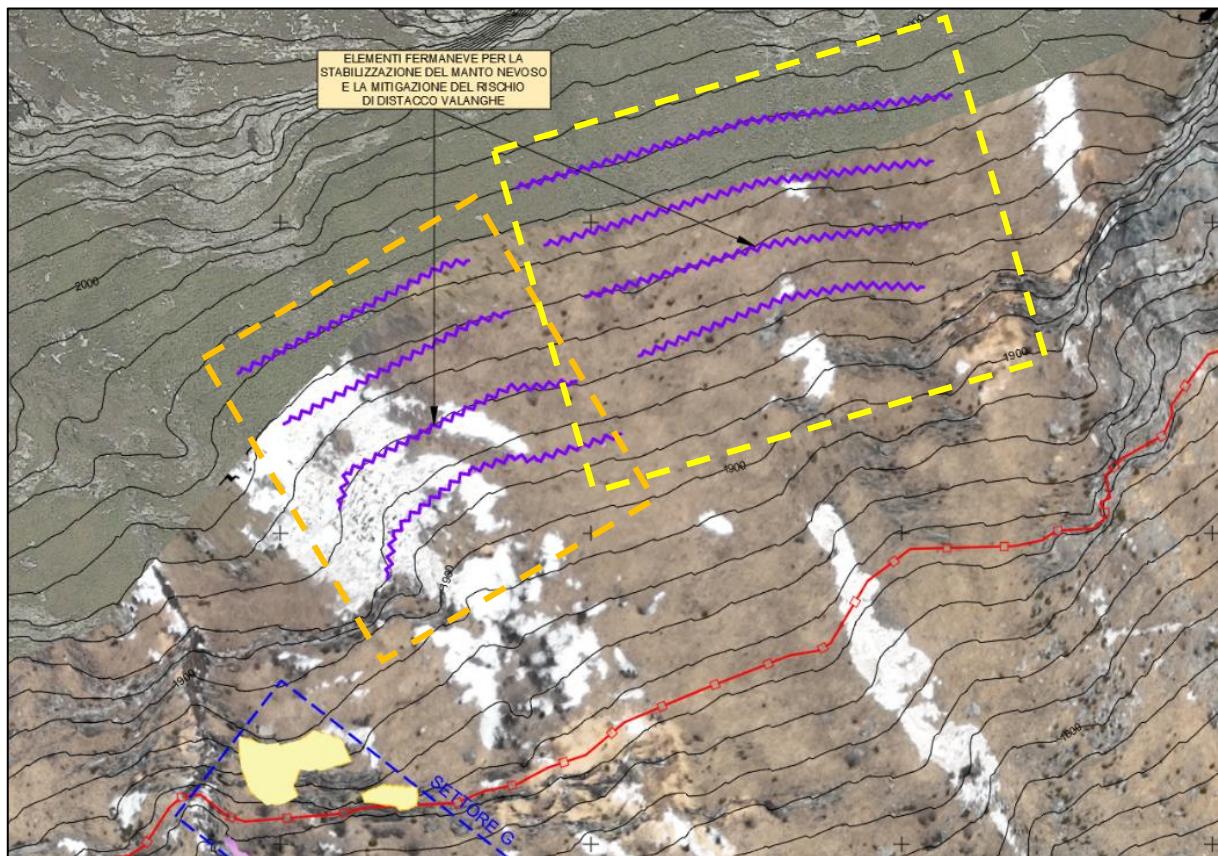
Lo scopo è quello di evitare che la porzione di testata (più ampia rispetto al corpo valanga più a valle) delle valanghe perimetrare possa mettersi in movimento, riducendo pertanto il volume della valanga potenzialmente mobilitabile.

Figura 30 – Planimetria con ubicazione delle linee di difesa attiva in progetto

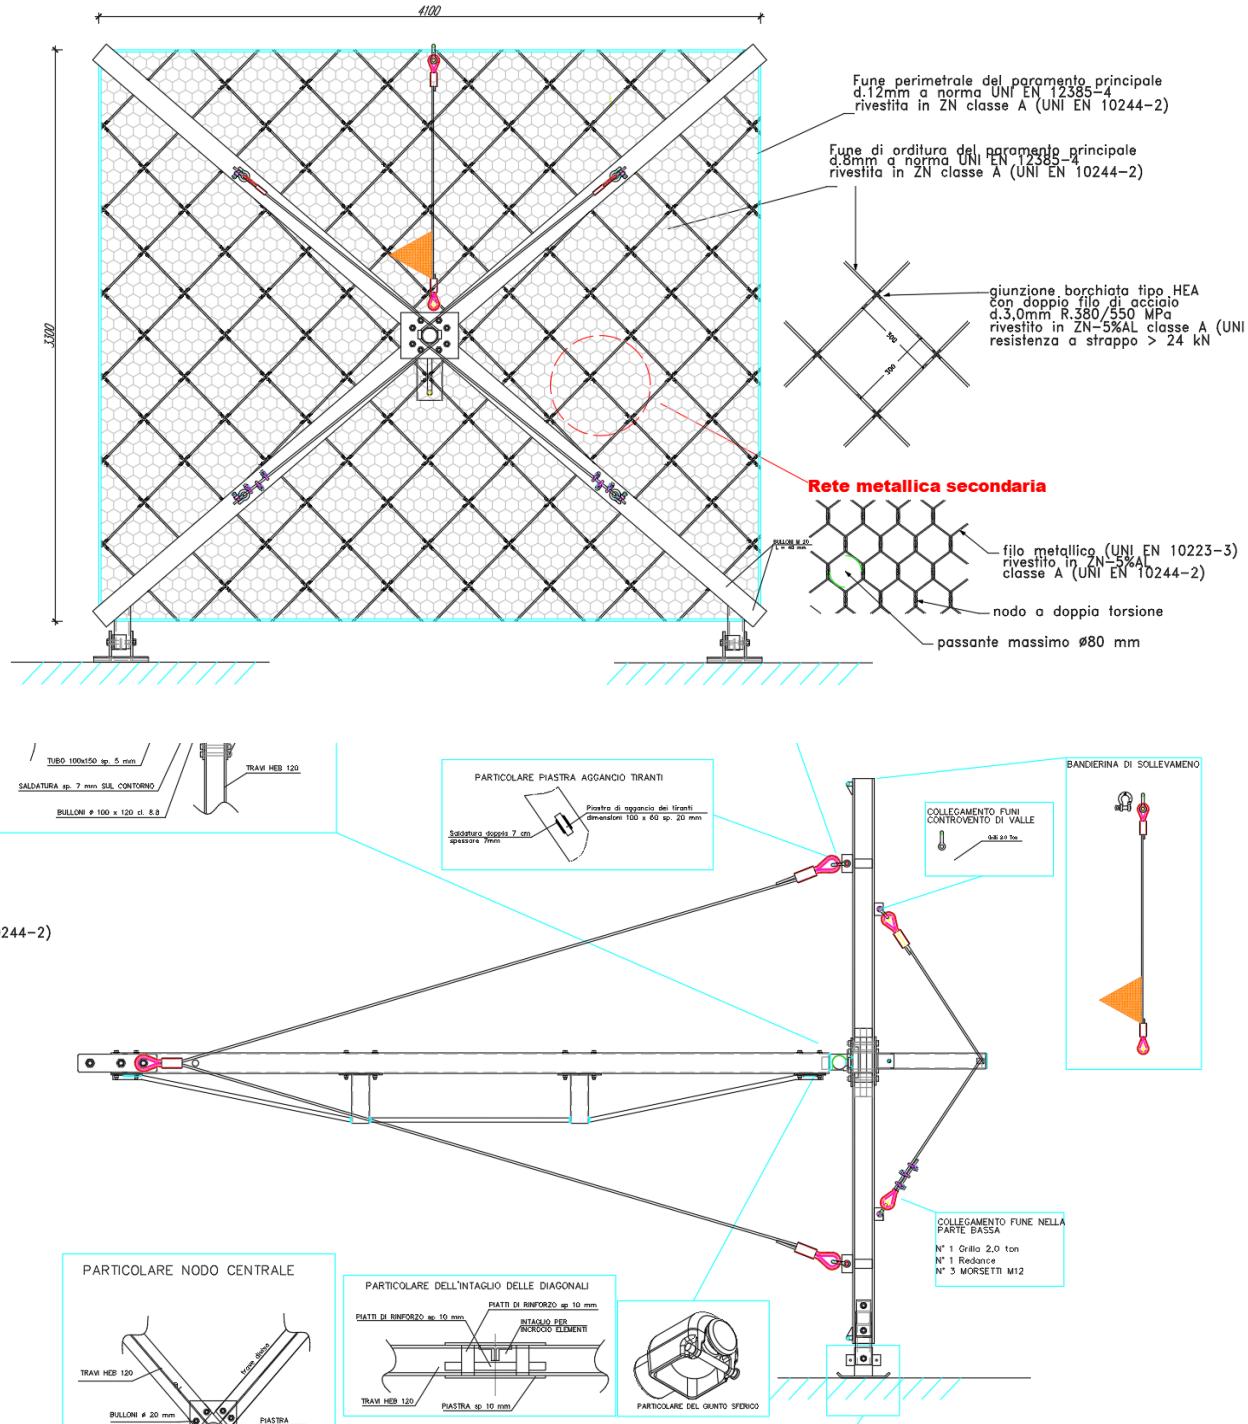
Figura 31 – Dettaglio dell'elemento fermaneve del tipo ad ombrello adottato in progetto (Dk300).
