COMUNE DI MONCENISIO

STUDIO GEOLOGICO – GEOMORFOLOGICO DEL VERSANTE A MONTE DELL'ABITATO DI MONCENISIO

RELAZIONE GEOLOGICA

06/2025

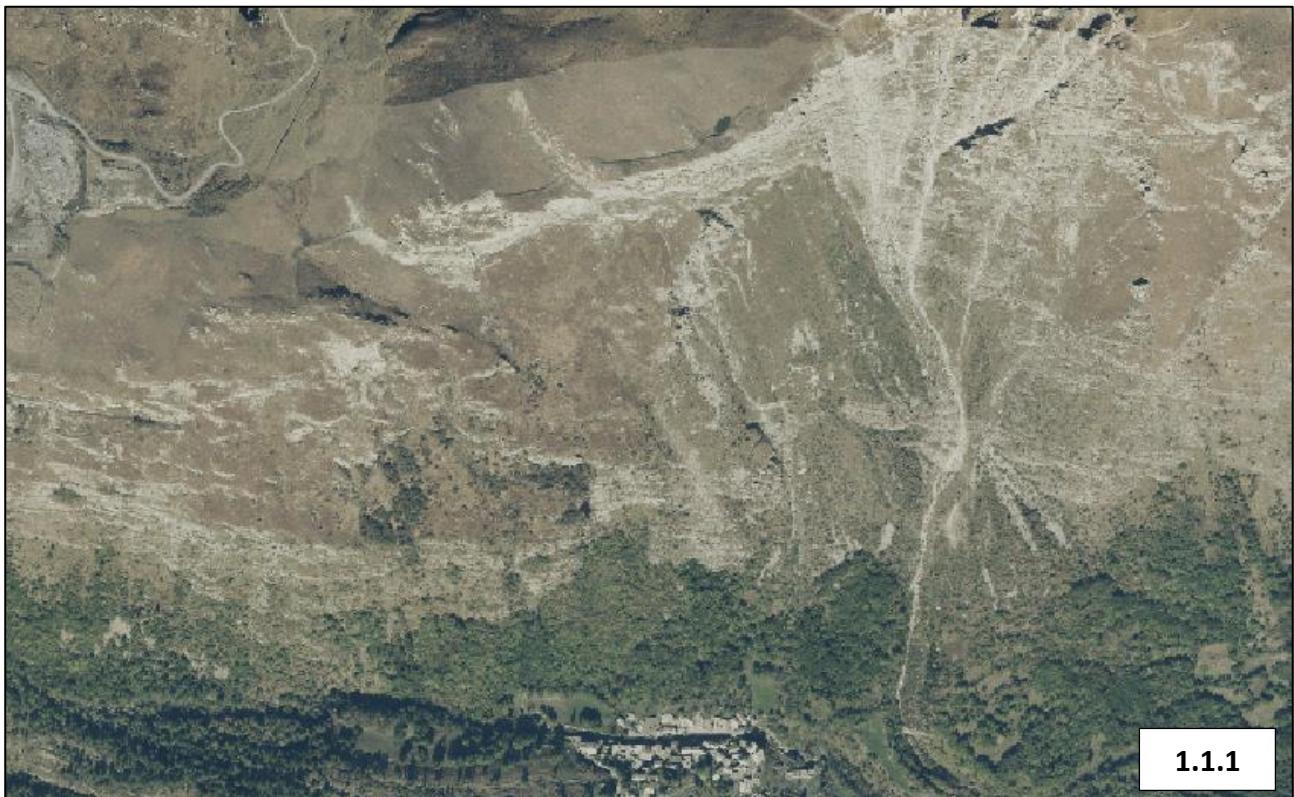
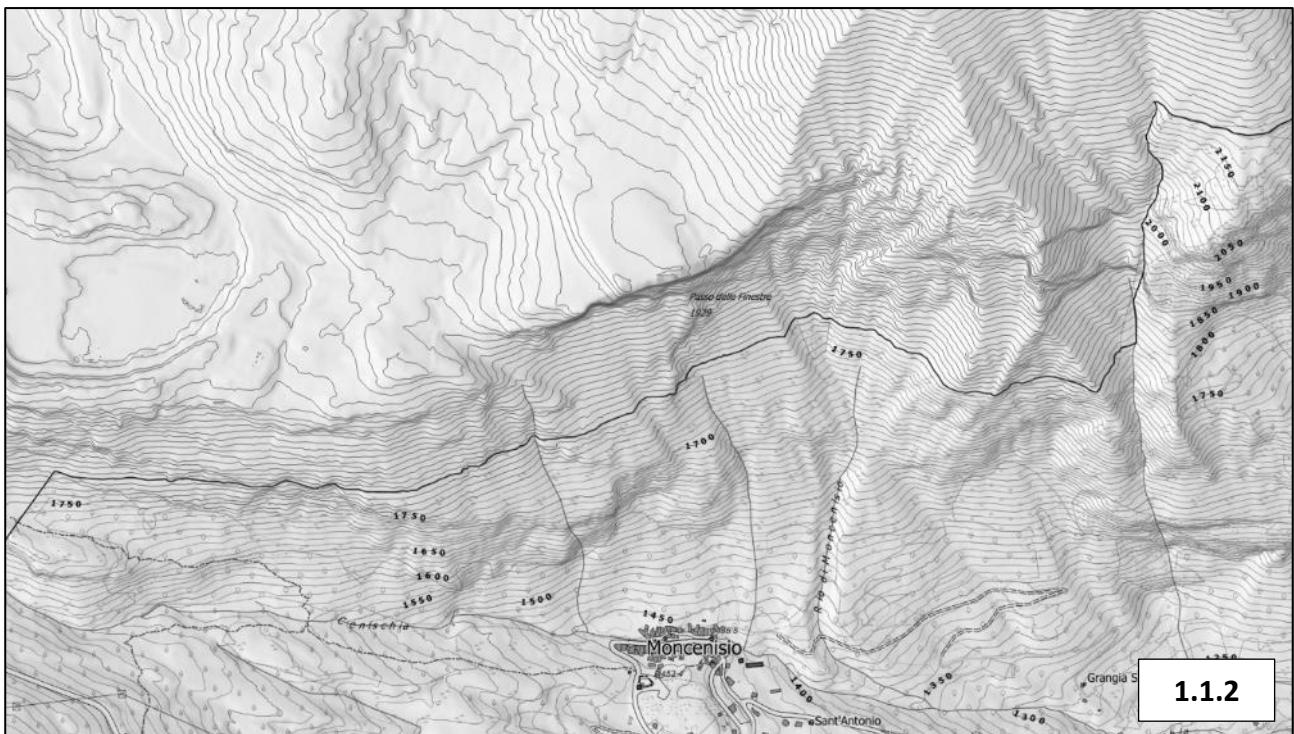
Lo studio è stato condotto al fine di fornire un'analisi geologico - geomorfologica propedeutica alla realizzazione di interventi di mitigazione del rischio lungo il versante a monte del paese (Ortofoto AGEA 2021 in Fig. 1.1.1 e BDTRE Regione Piemonte 1.1.2).

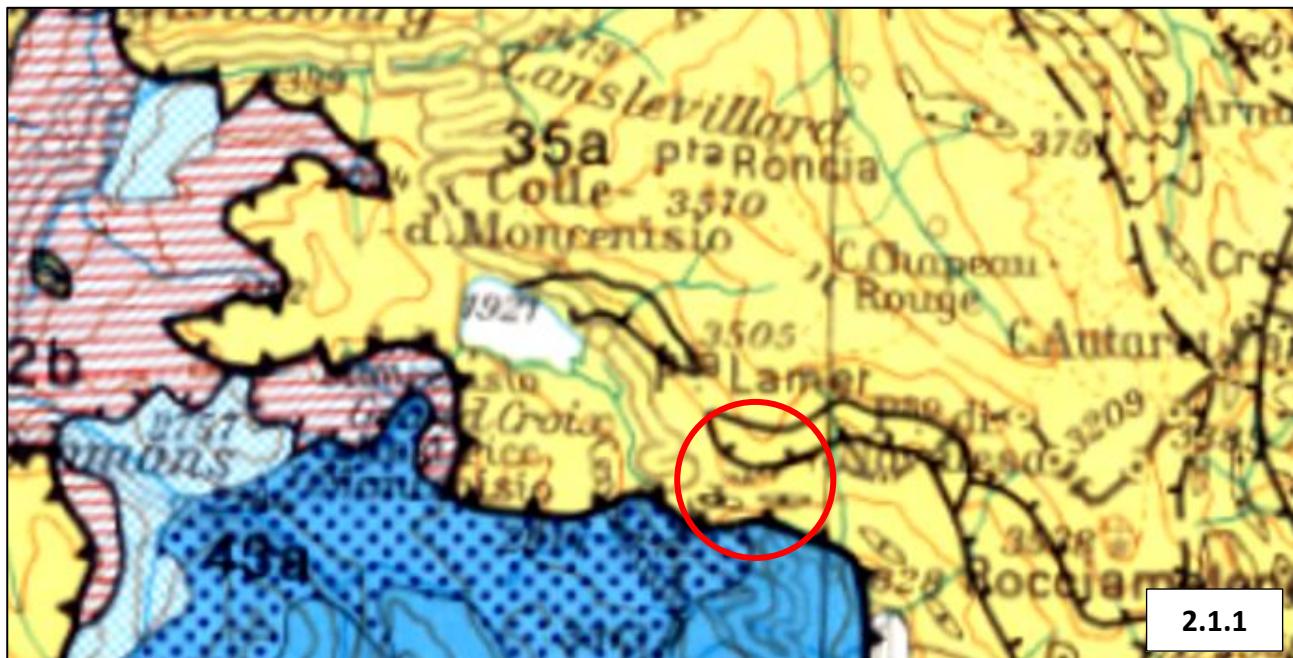
L'area è caratterizzata dalla presenza delle unità della Zona Piemontese a Nord (Unità di Puis – Venaus, Complesso di Venaus), e a Sud dalle falde pennidiche (Unità dell'Ambin, Complesso di Clarea), separate da un contatto tettonico ad andamento Est-Ovest che coincide in buona parte con il T. Cenischia; in Fig. 2.1.1 è riportato uno stralcio dello Structural Model Of Italy (CNR, 1990)

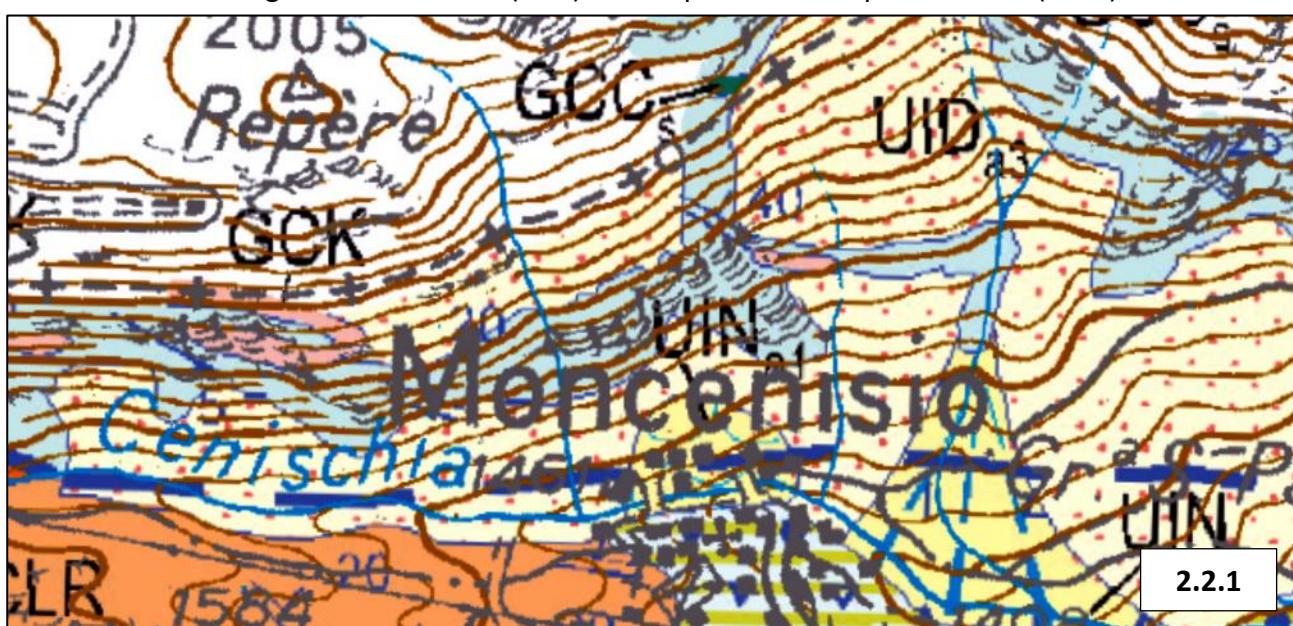
Dall'esame del Foglio n°153 "Bardonecchia" del CARG (Fig. 2.2.1) si evince che il versante è impostato nel Complesso di Chiomonte - Venaus (GCC) costituito da calcescisti con livelli marmorei ed intercalazioni di gneiss albitici, micascisti e paragneiss; sono presenti anche lenti di quarziti micaceo-cloritiche e gneiss leucocratici (GCK) e di serpentiniti e serpentinoscisti (GCC_s).

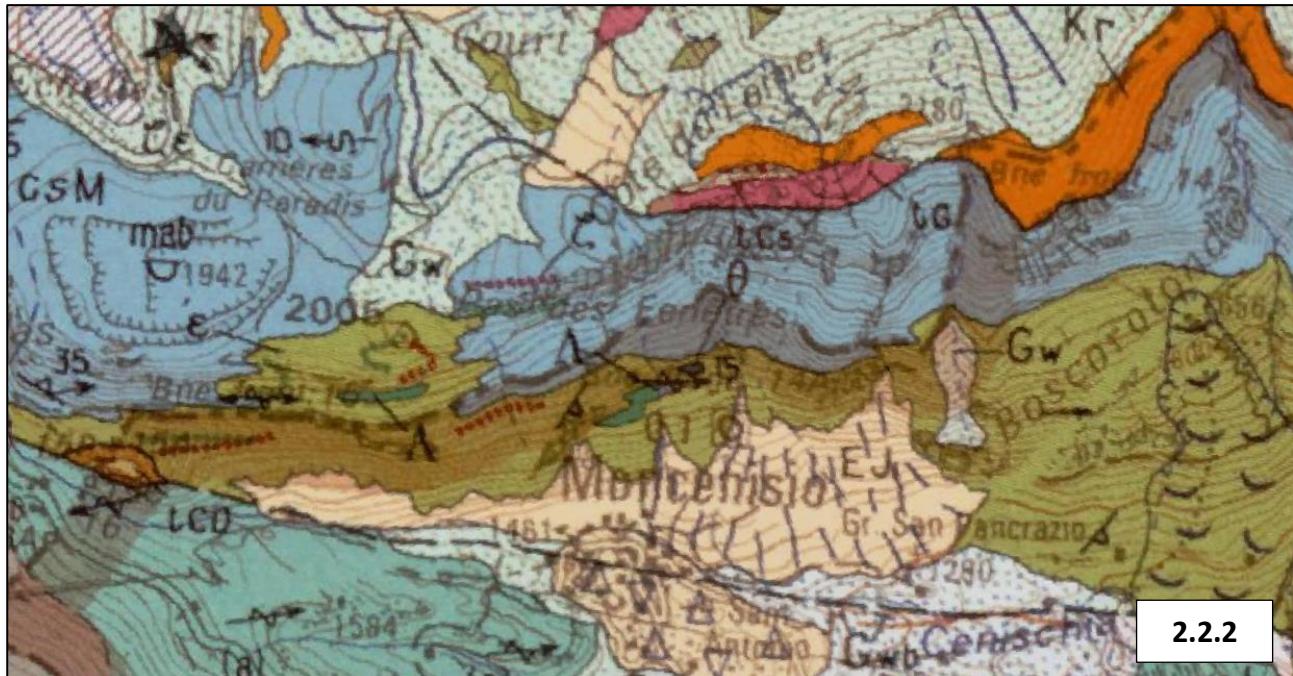
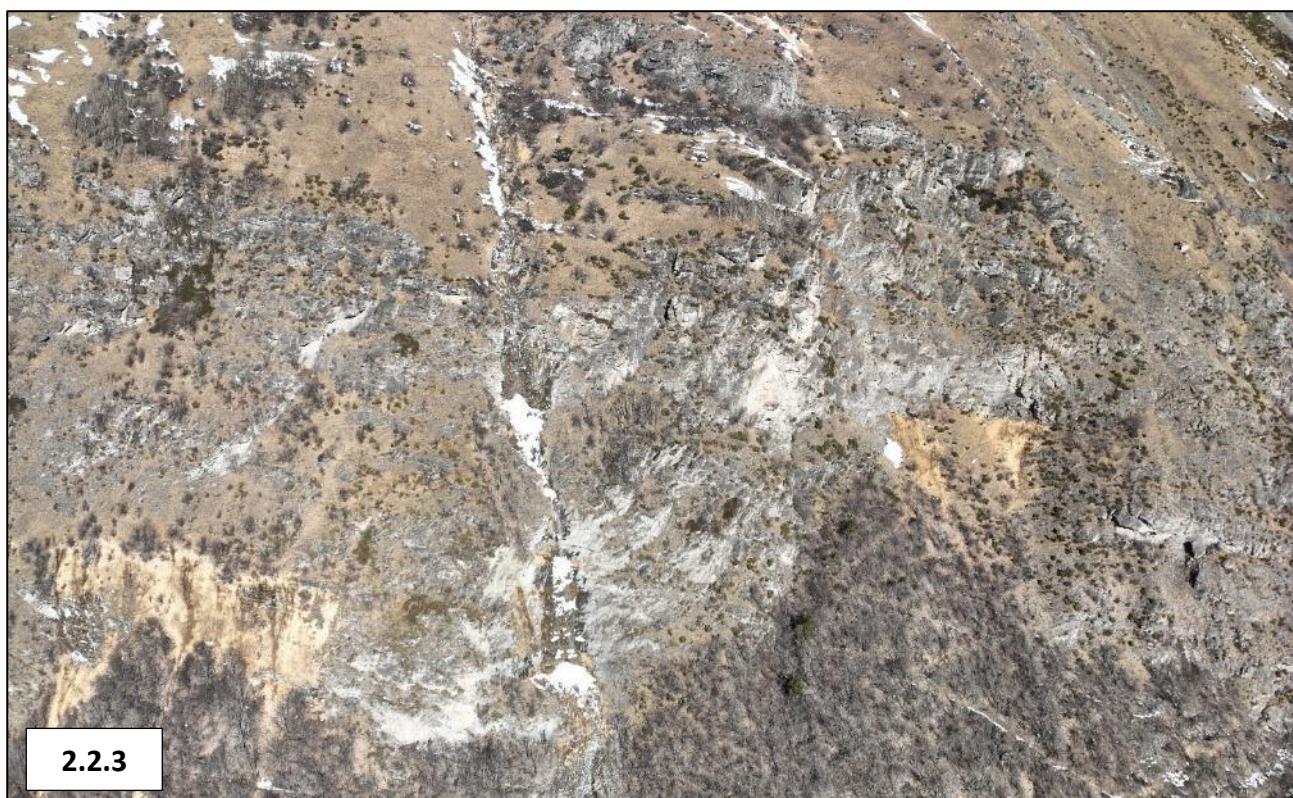
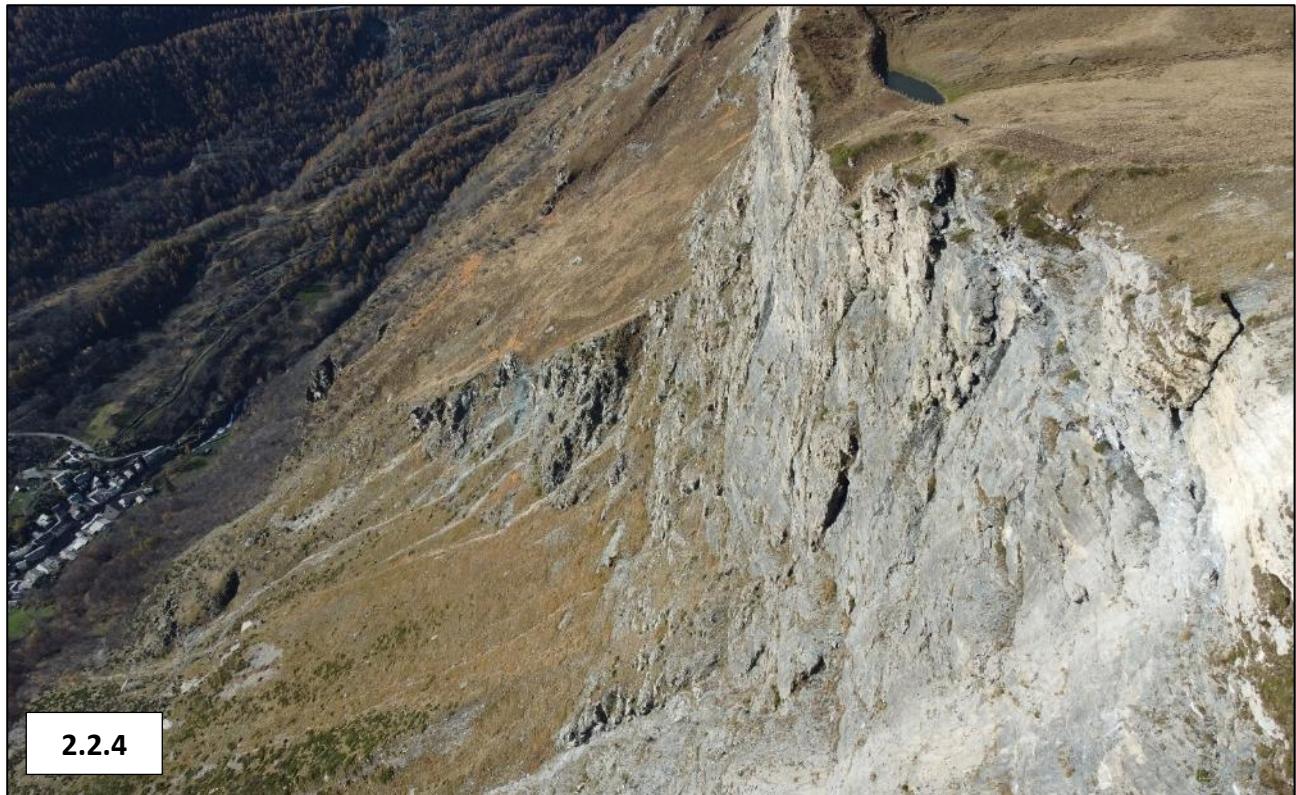
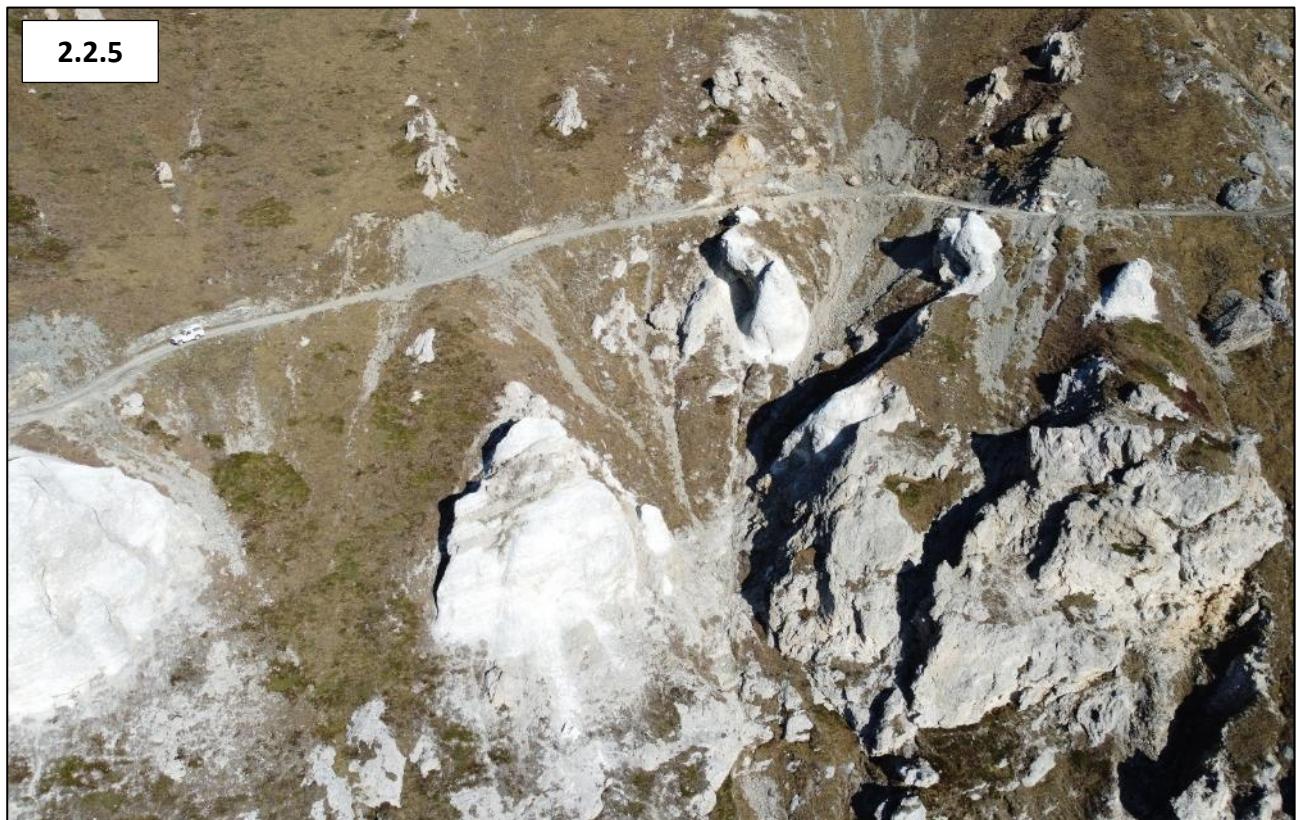
Nel Foglio n°776 "Lanslebourg Mont-d'Amboin" della Carte Géologique de France alla scala 1:50000 (Fig. 2.2.2) il settore di versante in esame è costituito da litotipi della Zona Piemontese: nella parte medio - bassa (Fig. 2.2.3) da calcescisti e marmi impuri (CsC) con lenti di serpentiniti (Λ) e metagabbri (Θ), e nella parte medio - alta (Fig. 2.2.4) da marmi fillitici; al di sopra è presente una fascia costituita da gessi, brecce dolomitiche e carniole (Fig. 2.2.5).

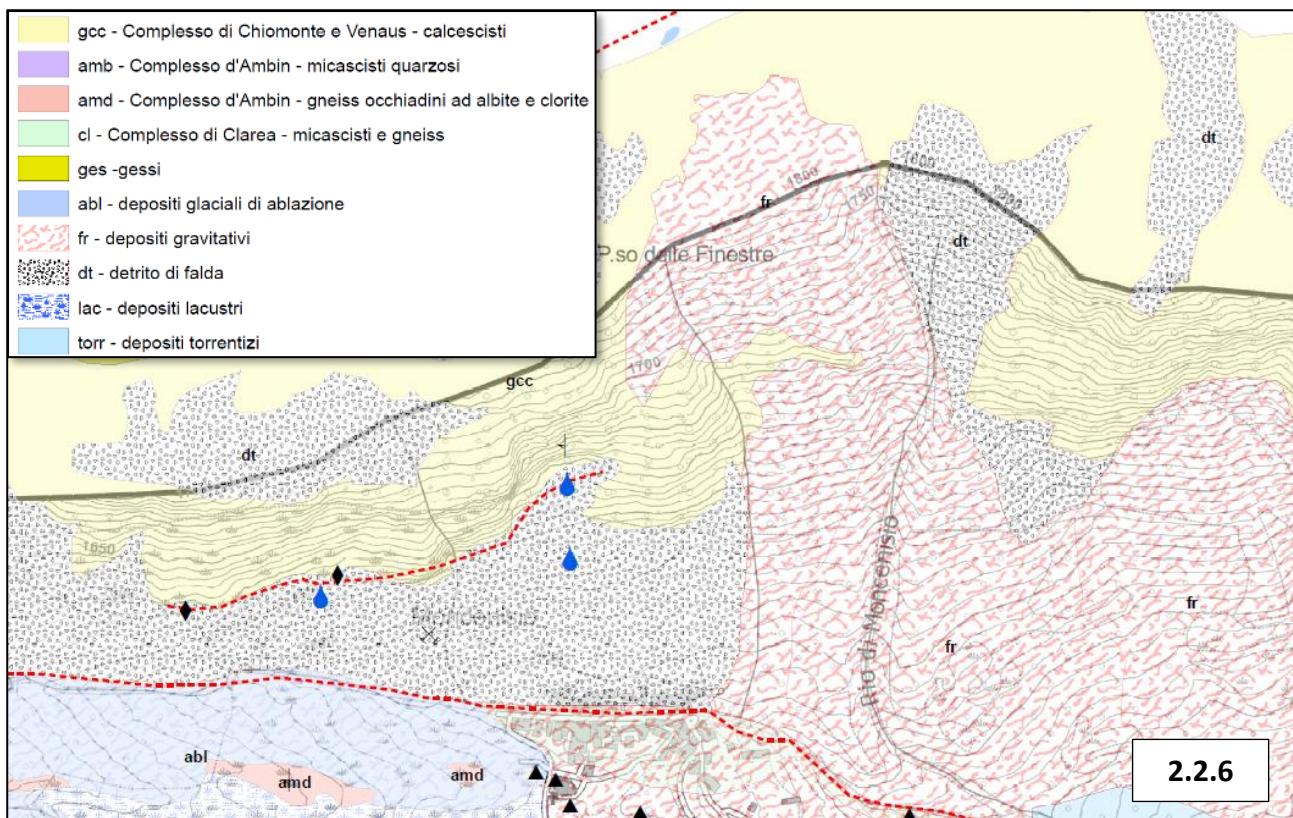
Nella “*Carta geologica*” del PRG (stralcio in Fig. 2.2.6), il versante è costituito dai calcescisti del Complesso di Chiomonte e Venaus, da depositi gravitativi e detrito di falda.

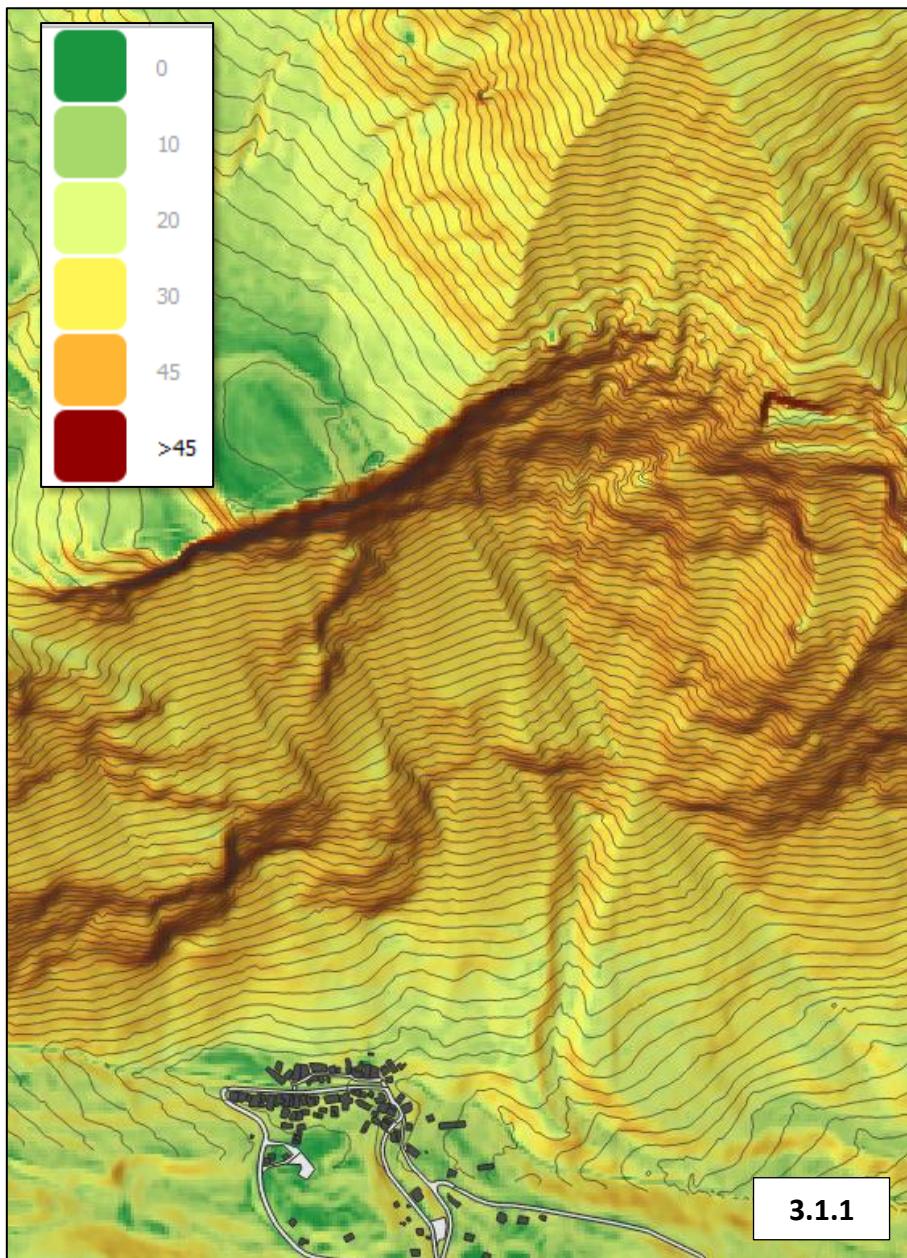
Il versante sinistro della Val Cenischia nel settore a monte dell'abitato di Moncenisio - Ferrera, è caratterizzato dalla presenza di due fasce di pareti rocciose, quella alta subverticale fra 1950 e 2000-2100 m s.l.m. ed una inferiore più irregolare nella fascia altimetrica 1500 – 1750 m s.l.m., separate da ripidi pendii erbosi con balze rocciose minori ed affioramenti sparsi; nella parte bassa il versante si raccorda al fondovalle con pendii boscati la cui morfologia è quella di conoidi (di genesi mista e/o di accumulo detritico o crollo), talora coalescenti. Gli elementi più significativi sono rappresentati dallo svuotamento che comprende sia la parte alta sotto la punta del Côte du Lamet, sia quella delle sottostanti pareti rocciose del Passo delle Finestre. In Fig. 3.1.1 l'assetto morfologico è evidenziato dalla carta delle pendenze con curve di livello di equidistanza 10 m, interpolate dal DTM con passo 1 m "MNT RGE ALTI®" dell'IGN-F (Institut National de l'information Géographique et Forestière).

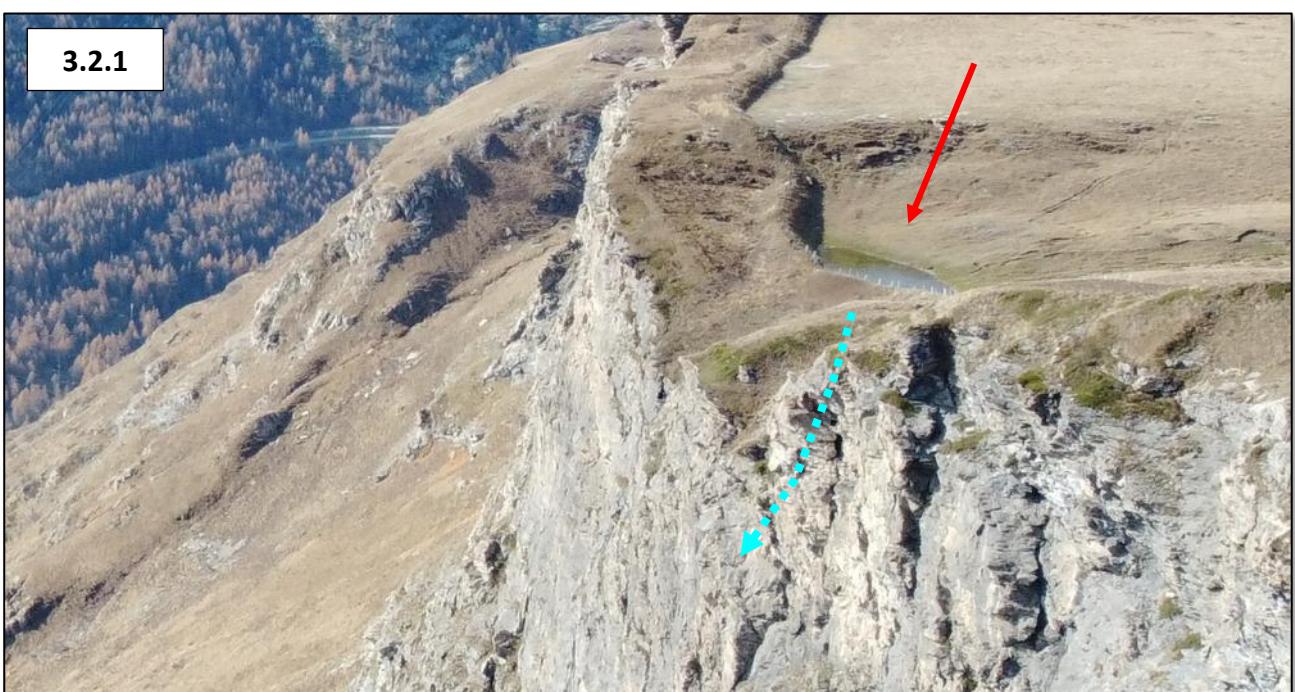
3.2.1

- nella zona sopra il Passo delle Finestre è indicata una depressione chiusa con un laghetto (Fig. 3.2.1), per la quale non è chiaro se l'origine sia connessa a fenomeni di dissoluzione carsica (dolina), e/o ad interventi antropici connessi al sistema di fortificazioni; la depressione e il laghetto possono comunque favorire l'alimentazione di circolazioni idriche nelle fratture dell'ammasso roccioso proprio a monte del ciglio della parete, con possibile innesco di fenomeni di instabilità;

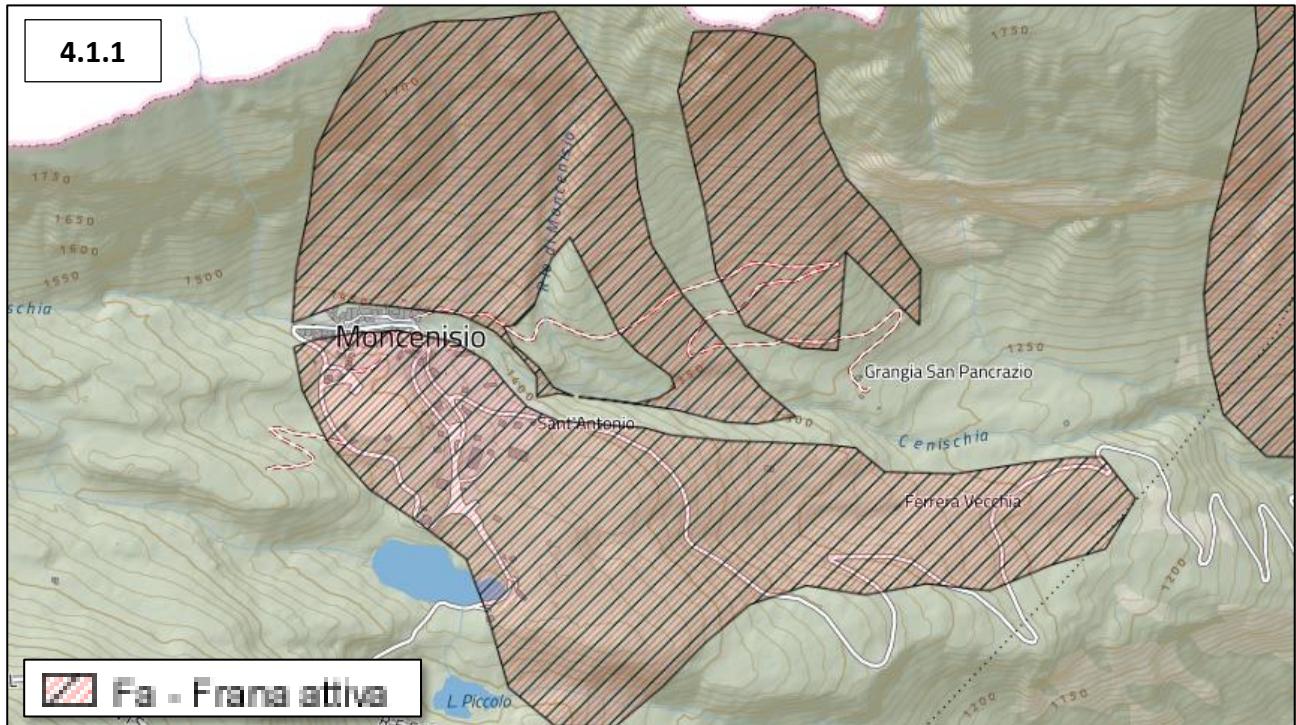
Per quanto concerne le frane nel **PAI** (Piano Assetto Idrogeologico - quadro del dissesto, Fig. 4.1.1), il settore di versante a monte dell'abitato di Moncenisio è indicato come Fa - frana attiva, con una perimetrazione molto vasta che si estende anche a Sud e Sud-Est dell'abitato.

Sia il PAI che il SIFRAP quindi attribuiscono il grande accumulo di blocchi che caratterizza l'abitato e la zona a Sud ed Est ad un fenomeno di svuotamento la cui nicchia è individuata in corrispondenza della fascia di gessi e carniole che affiora in Francia intorno a quota 2100 ÷ 2200 m s.l.m..

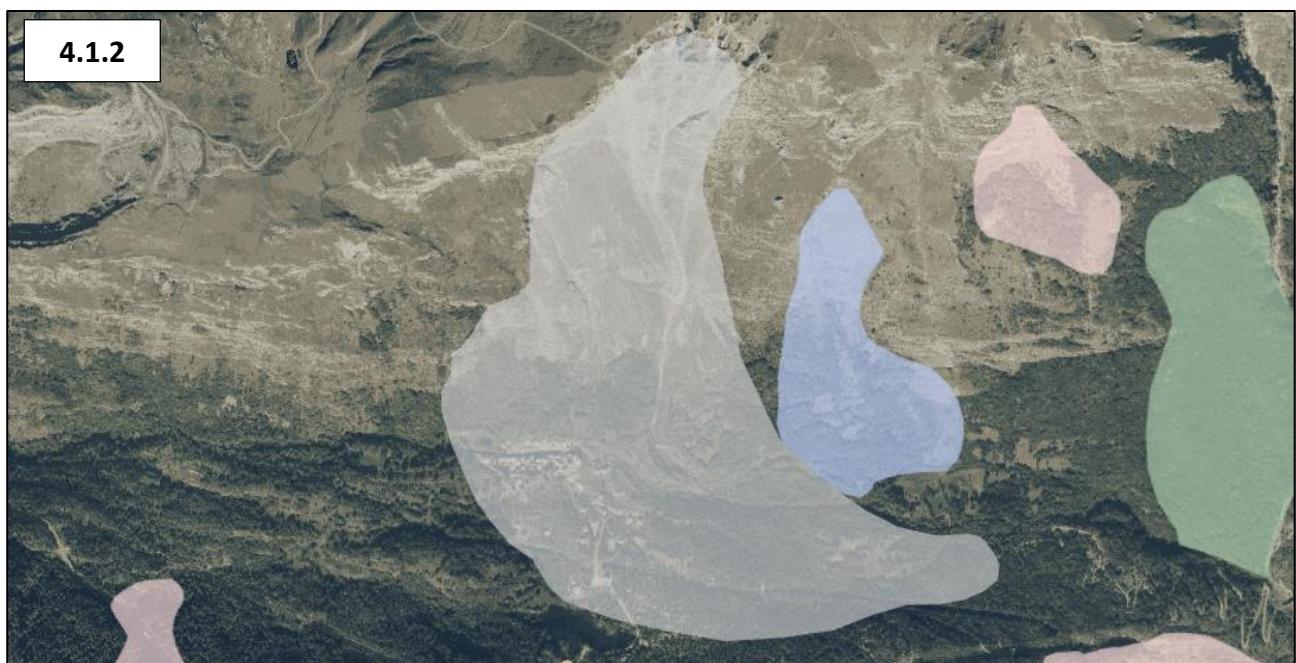
Nel **SIFRAP** (Sistema Informativo Frane in Piemonte, Fig. 4.1.2) è riportata la perimetrazione di una frana il cui stato di attività è “stabilizzato” (meccanismo non determinato), con una perimetrazione complessiva simile a quella del PAI.

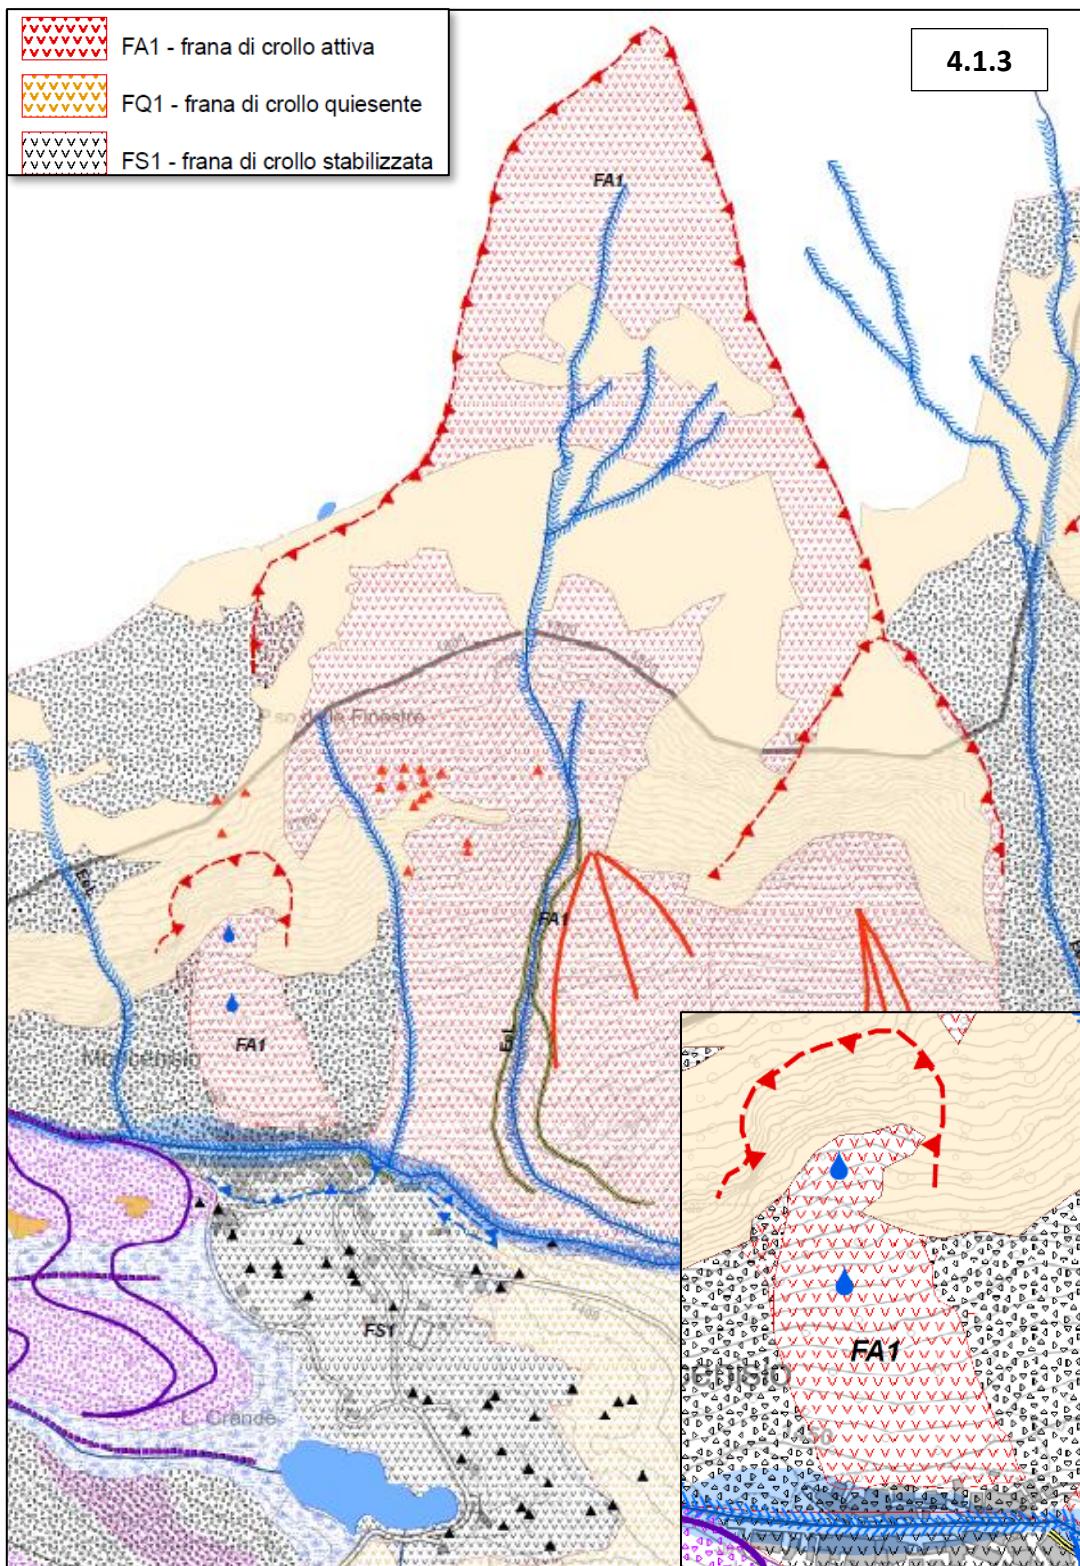
Negli allegati geologici del PRGC (Fig. 4.1.3) vengono introdotte delle distinzioni che comprendono una frana attiva di crollo FA1 a monte dell'abitato e la grande frana attiva FA1 più ad Est; gli accumuli a S-SE dell'abitato sono differenziati un settore a monte stabilizzato (FS1), e quello a valle quiescenti (FQ1).

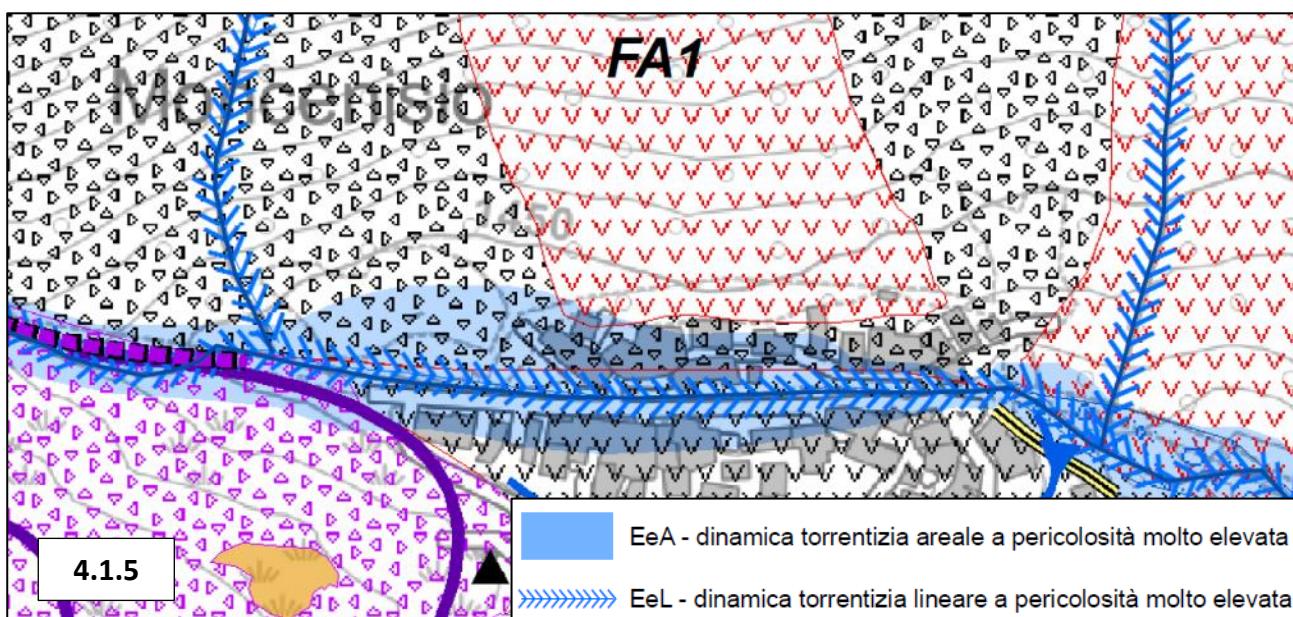
Nel PRGC (Fig. 4.1.5) sono indicati i fenomeni lineari a pericolosità molto elevata (EeL) lungo i due rii che confluiscono nel T. Cenischia rispettivamente ad W e E dell'abitato, e l'area inondabile a pericolosità molto elevata (EeA) che si estende ai lati del T. Cenischia comprendendo parte dell'abitato.

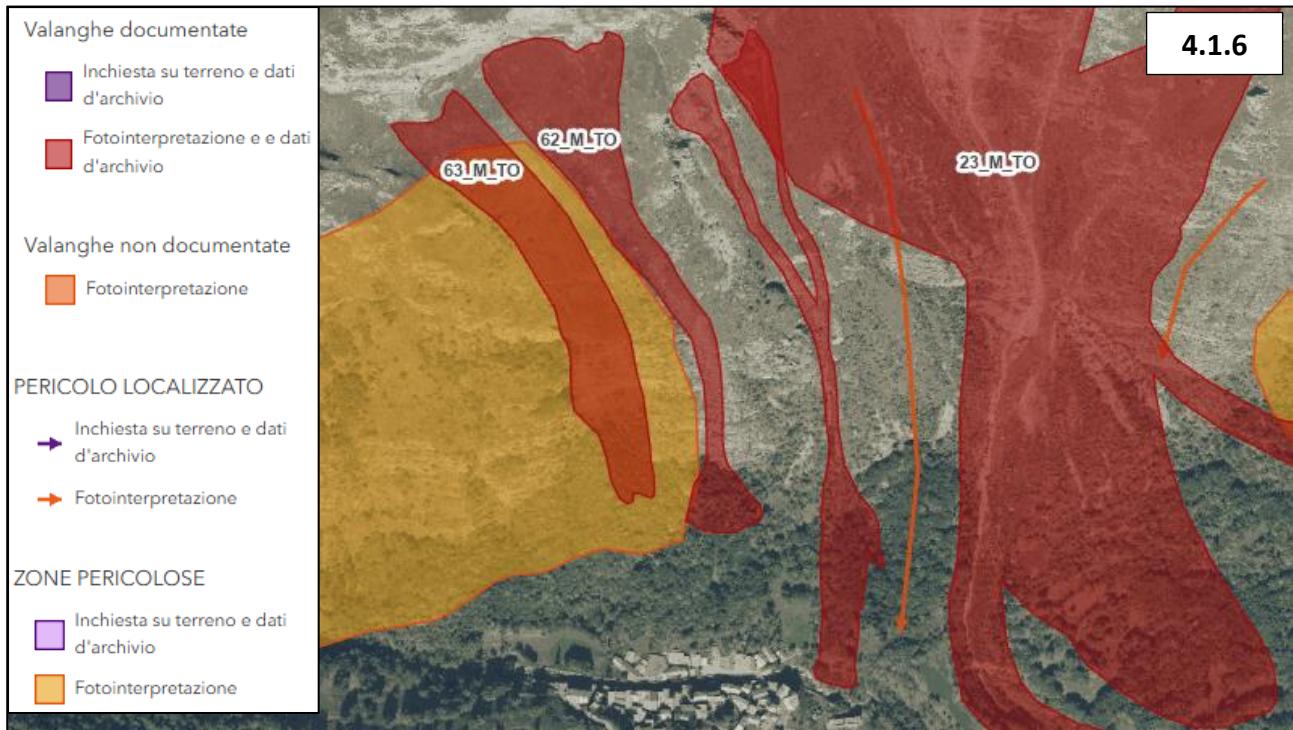
Per quanto concerne le valanghe, nel **SIVA** (Sistema Informativo Valanghe, Fig. 4.1.6), sono individuate le valanghe:

- 63_M_TO "Fontane" con quota minima di arresto a 1570 m;
- 62_M_TO "Passo della Finestra" con quota minima di arresto a 1490 m;
- 61_M_TO "Sant'Anna" con arresto nell'alveo del T. Cenischia poco ad Est dell'abitato;
- Una "Zona pericolosa" che comprende tutto il versante ad Ovest delle valanghe n°62 e 63;

In tutti i casi non è disponibile documentazione aggiuntiva (foto, rilievi, notizie di danni, etc.). Più ad Est è presente il grande sito valanghivo 23_M_TO "Costa Lamet" lungo il Rio di Moncenisio, che storicamente ha causato danni alla viabilità e alle malghe.

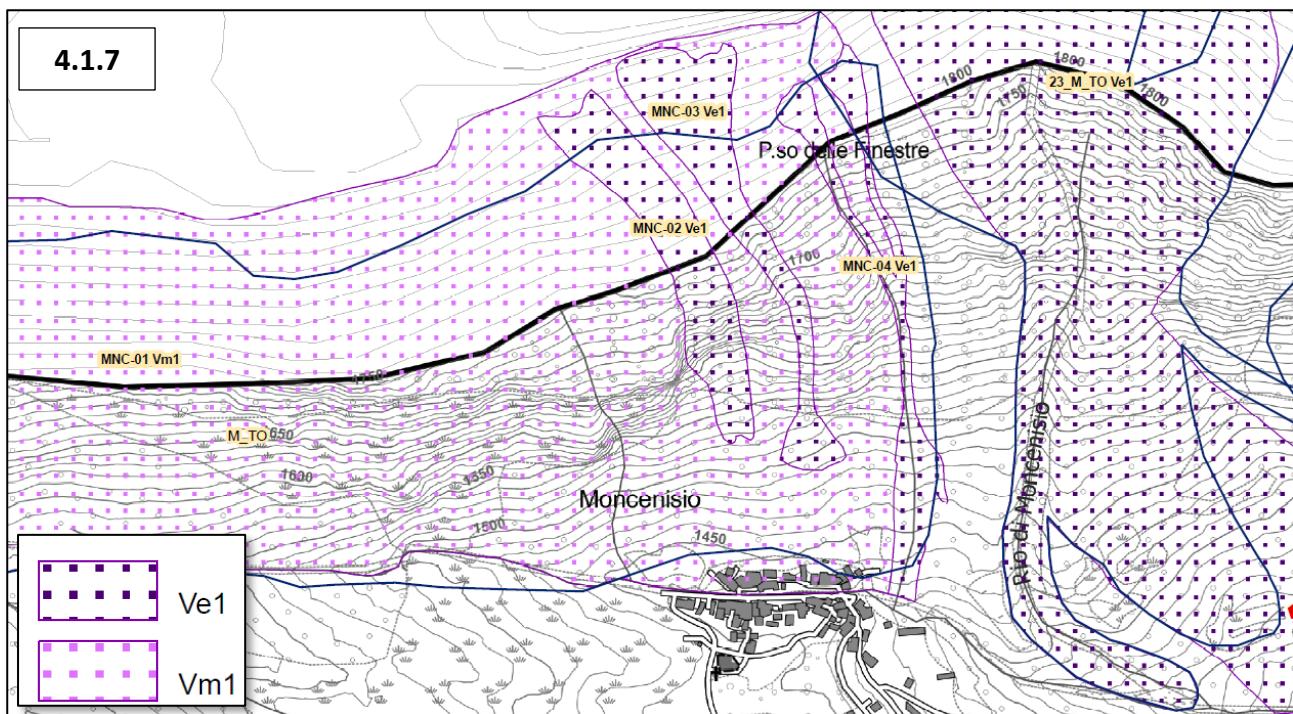
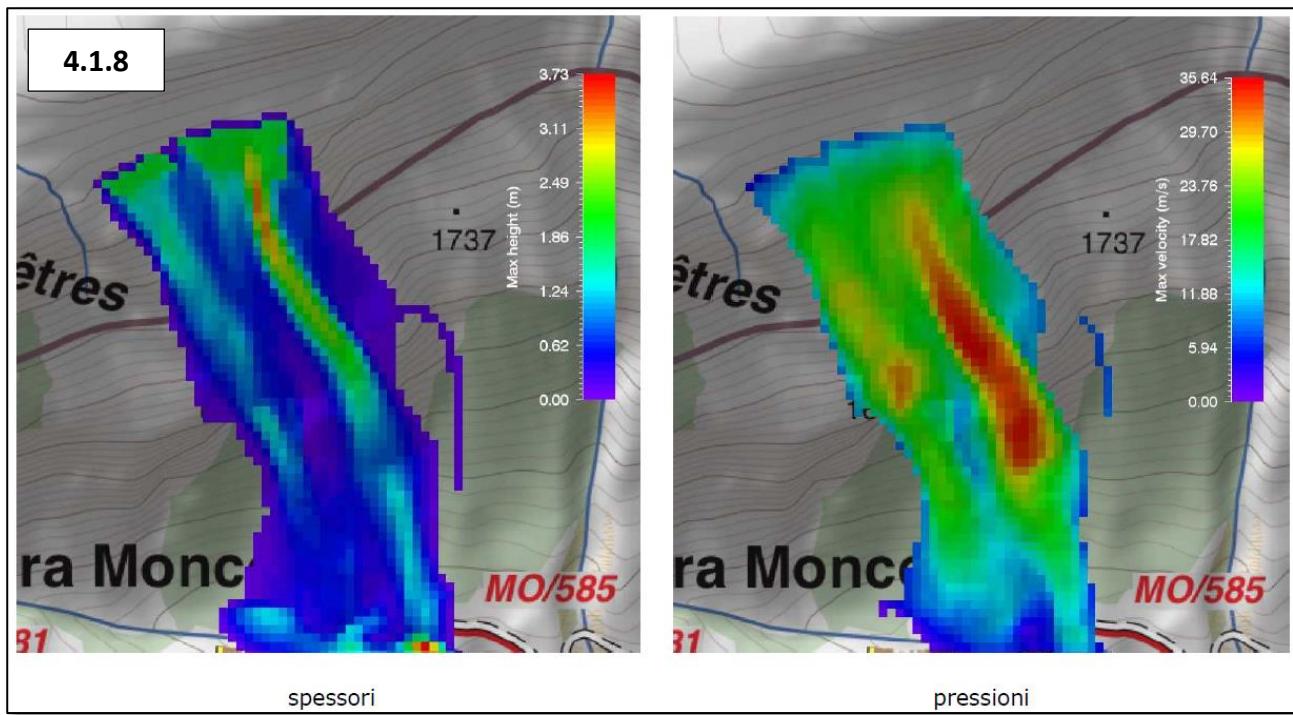
Le perimetrazioni del SIVA sono sostanzialmente confermate anche nell'elaborato A4 "Carta delle valanghe" degli allegati geologici al PRGC del Comune di Moncenisio (stralcio in Fig. 4.1.7); nello studio però sono riportate le simulazioni numeriche dalle quali si evince le due valanghe possono raggiungere l'abitato per tempi di ritorno $Tr = 30$ anni (Fig. 4.1.8).

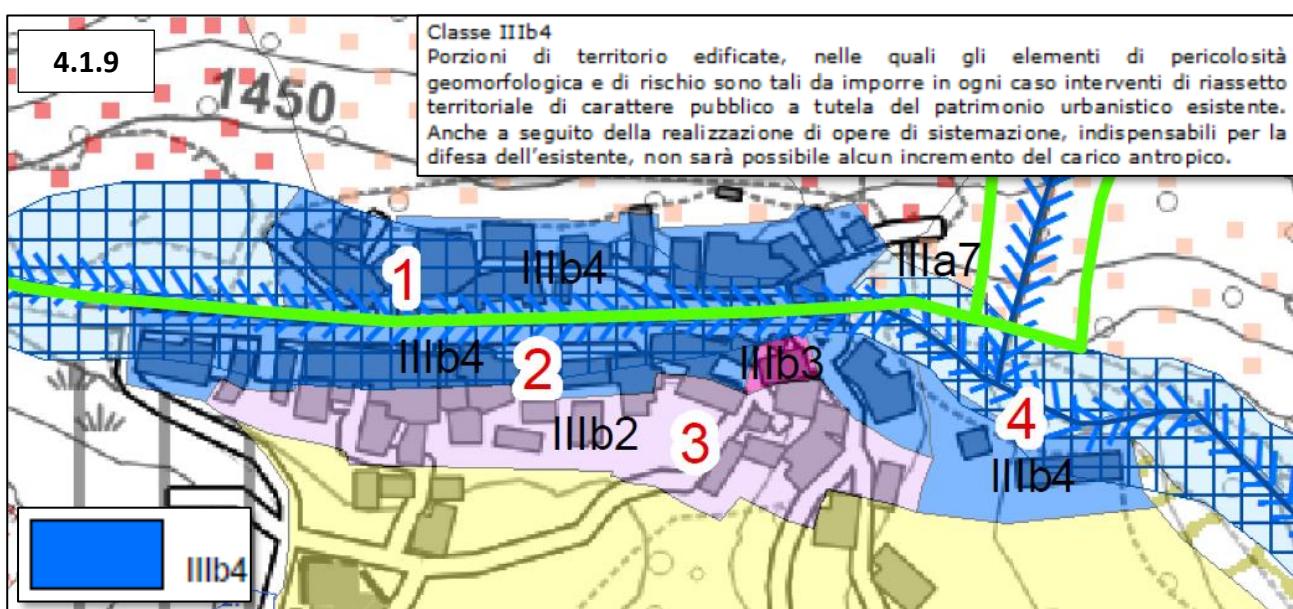
Nella "Carta di sintesi della pericolosità geomorfologica e dell'idoneità all'utilizzazione urbanistica" (Fig. 4.1.9) tutto l'abitato in sponda sinistra ricade in **Classe IIIb4**: "porzioni edificate nelle quali gli elementi di pericolosità geomorfologica e di rischio sono tali da imporre in ogni caso interventi di riassetto territoriale di carattere pubblico a tutela del patrimonio urbanistico esistente".

Descrizione: L'area è soggetta a rischio di caduta massi, a rischio valanghe provenienti dal versante e a rischio idraulico.

Nuove opere: È necessario, per garantire una maggiore sicurezza, la realizzazione di una briglia selettiva a monte dell'abitato. È necessaria la realizzazione di un vallo paramassi e paravalanghe sulla pendice in sinistra del Cenischia, a monte dell'abitato.

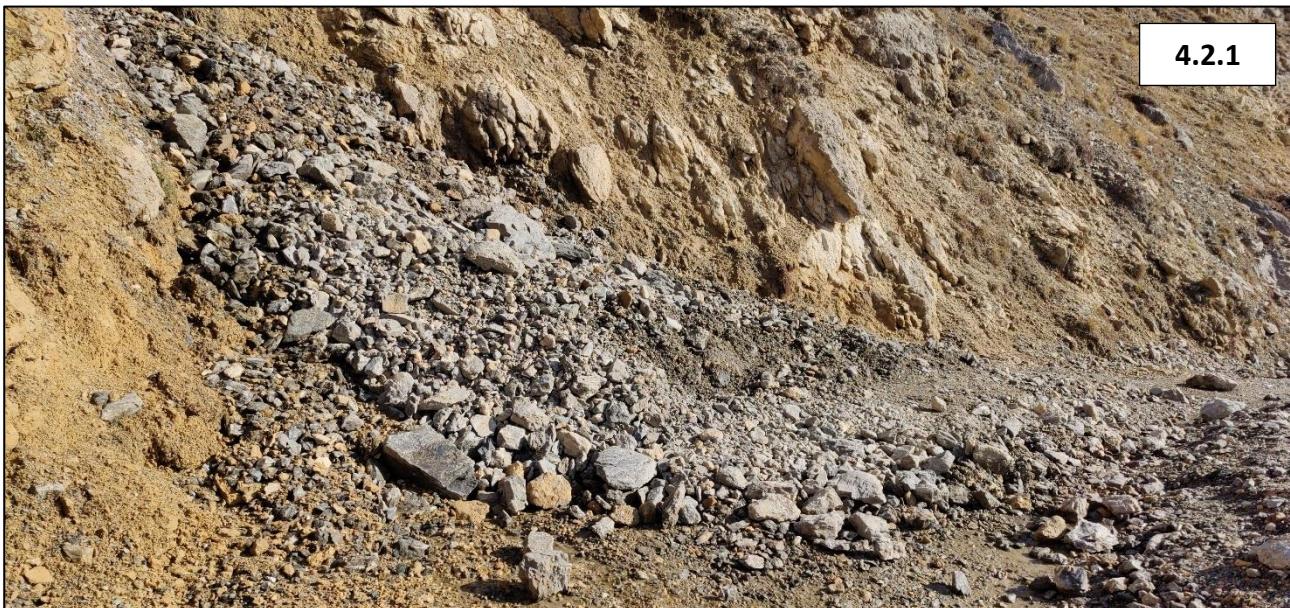
Nella parte alta sono presenti vari impluvi e rii con fenomeni di trasporto solido evidenti (esempio di accumulo recente in Fig. 4.2.1), che però tendono a confluire nel vallone del Rio di Moncenisio (Rio Gorgian sul catastale), e nel grande conoide ad Est dell'abitato.

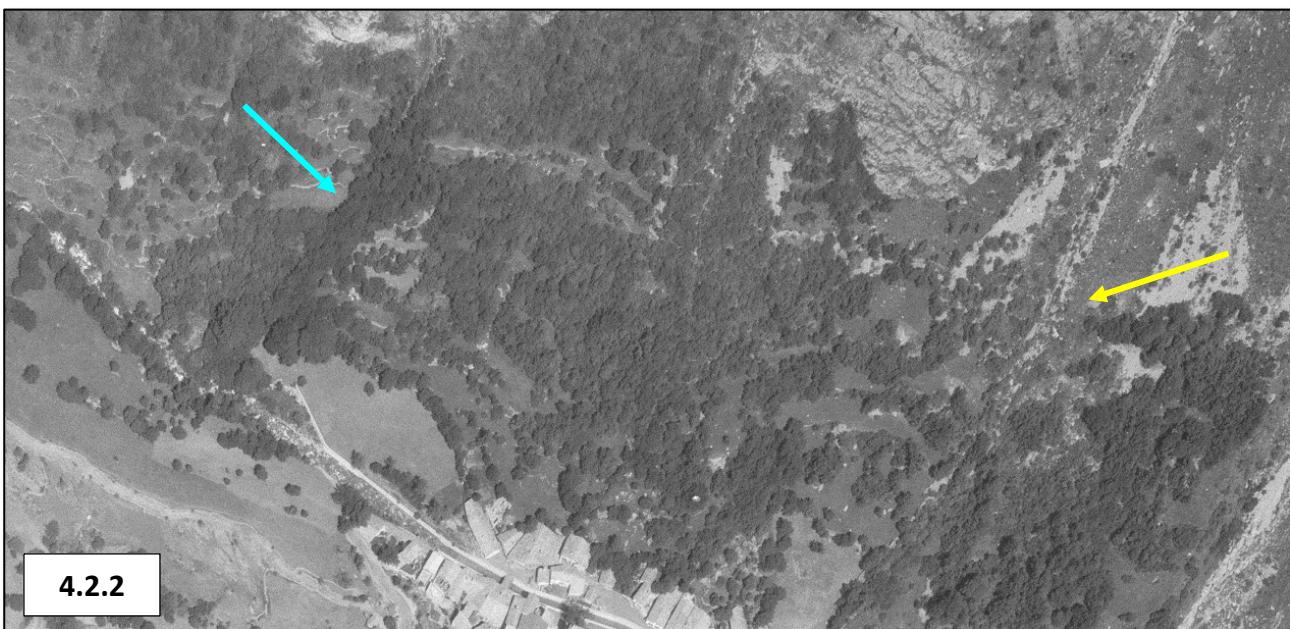
Il rio ad Ovest dell'abitato (Rivo Giasset) è interessato da fenomeni di trasporto solido ed erosivi che non sembrano essere di magnitudo particolarmente elevata: dall'esame di foto aeree di varia epoca (a partire dal 1981, freccia azzurra in Fig. 4.2.2), non si sono osservati indizi di debris-flow o processi erosivi, salvo la porzione immediatamente a valle della cascata, dove però si sovrappongono fenomeni di crollo e probabilmente anche di distacchi di neve o piccole valanghe. Il corso d'acqua è stato comunque regimato con opere di ingegneria naturalistica (Fig. 4.2.3) e con un argine in palificata doppia nel tratto terminale in sponda sinistra. Il rio ad Est dell'abitato è caratterizzato da un alveo poco inciso lungo il quale si sovrappongono frequenti fenomeni torrentizi, valanghivi e di crollo (freccia gialla in Fig. 4.2.1).
