COMUNE DI MONCENISIO

STUDIO GEOLOGICO – GEOMORFOLOGICO DEL VERSANTE A MONTE DELL'ABITATO DI MONCENISIO

RELAZIONE GEOLOGICA

06/2025

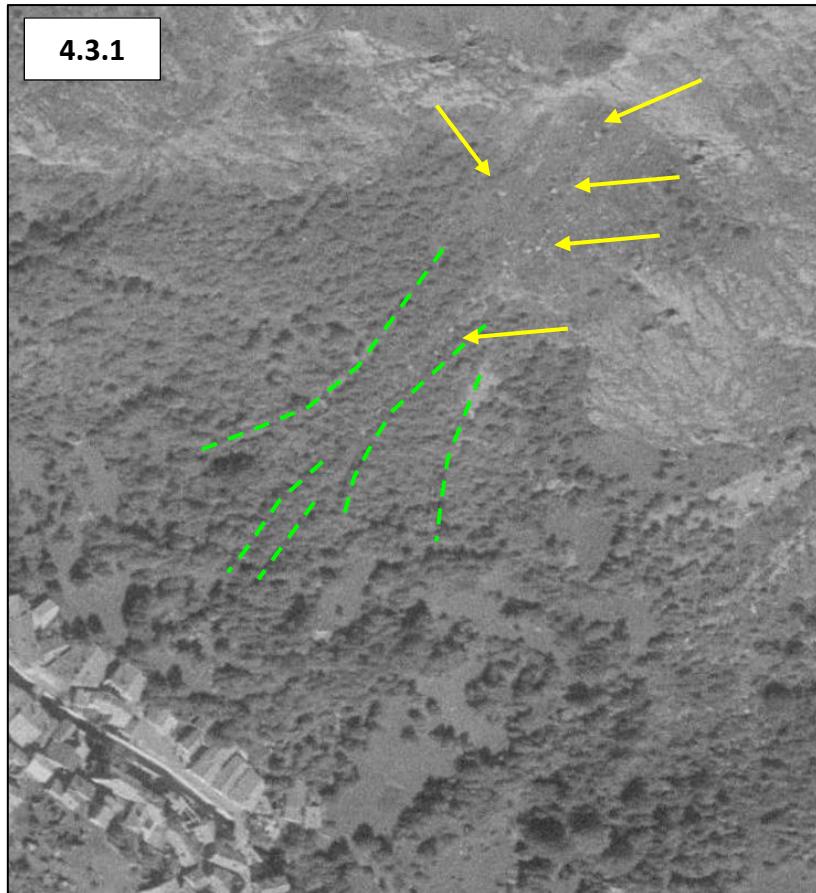
4.3.1

Per quanto concerne le valanghe si conferma in generale quanto definito dal SIVA e nell'ambito del PRGC. Nel caso della valanga n° 63_M_TO, nelle foto aeree del 1983 (Fig. 4.3.1), si osservano delle tracce penetranti che sembrano estendersi a valle un po' oltre il perimetro del SIVA (dato confermato dalle simulazioni e dall'immagine riportata nella "Relazione tecnico - descrittiva" del PRGC (Geol. Z. Vangelista, 2020); a monte si notano alcuni blocchi che potrebbero esser connessi a fenomeni di crollo ma anche trascinati dalla massa nevosa.

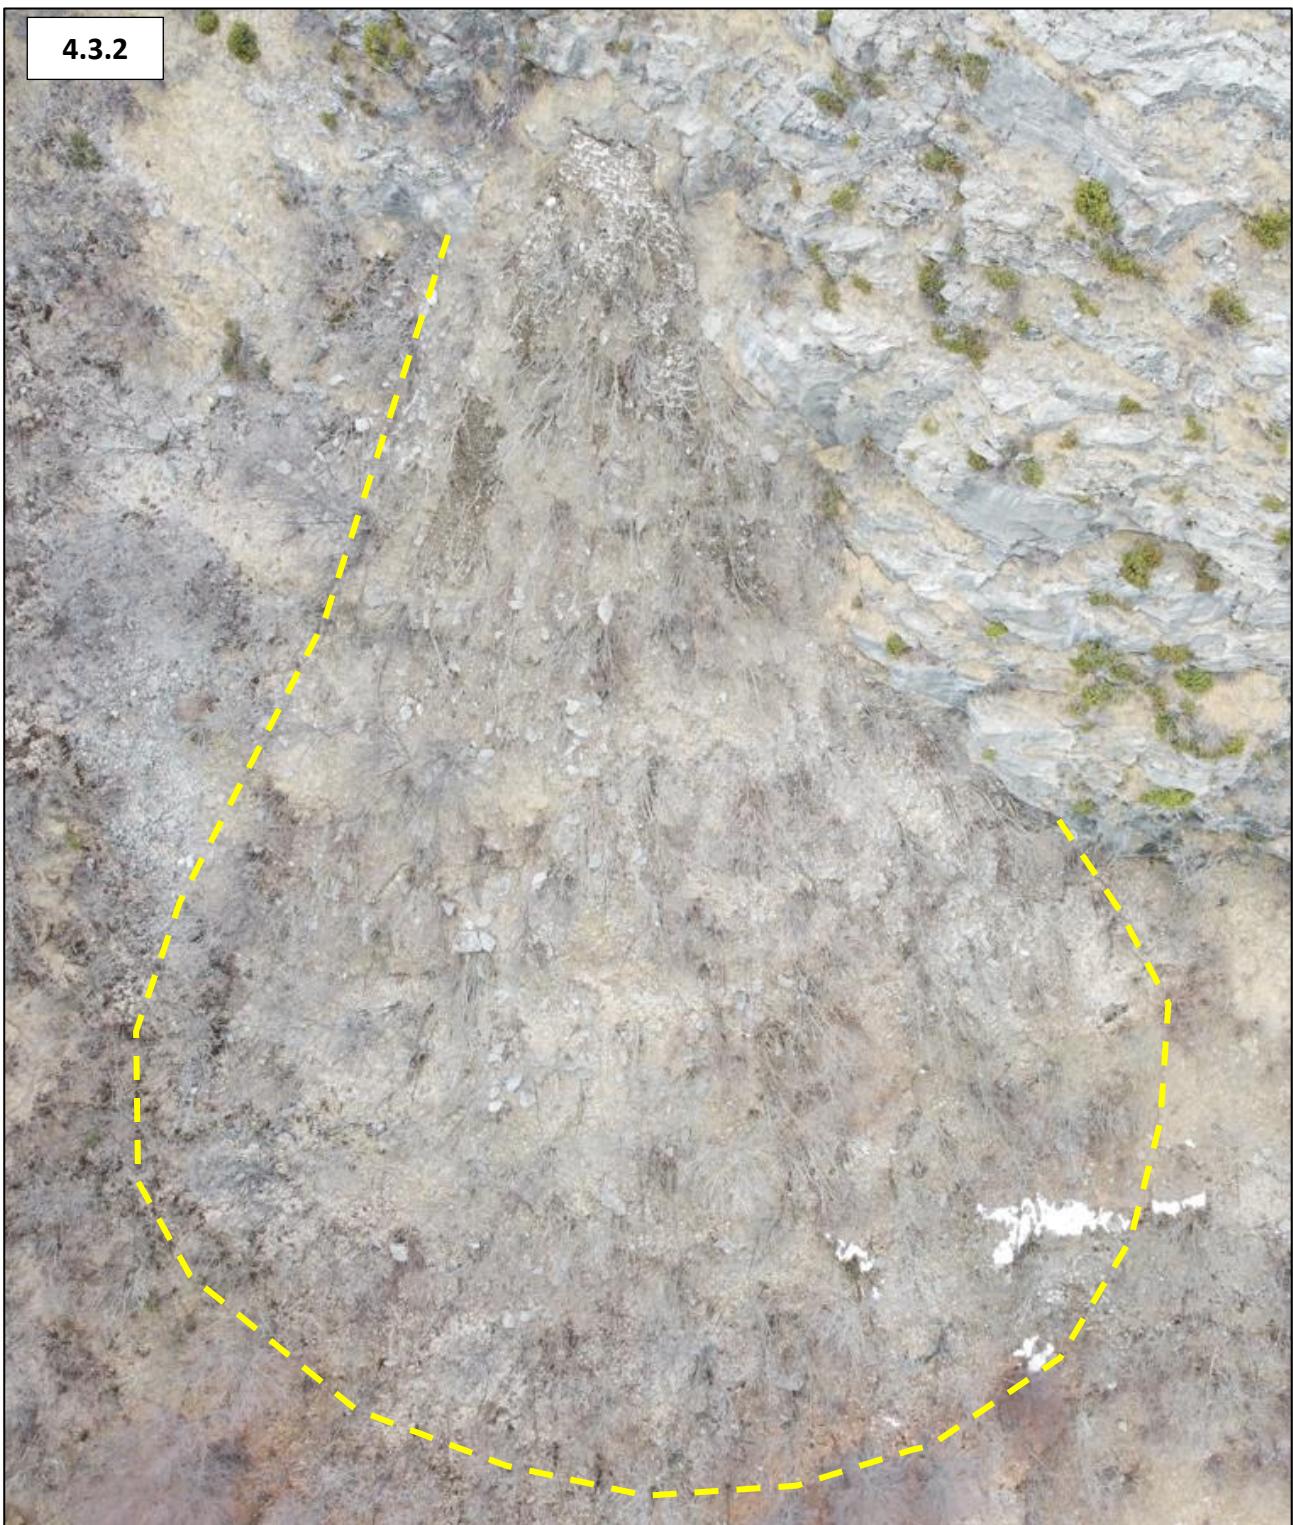
Per La valanga n°62_M_TO, si osservano chiaramente gli effetti nella zona di arresto degli eventi ricorrenti (Fig. 4.3.2).

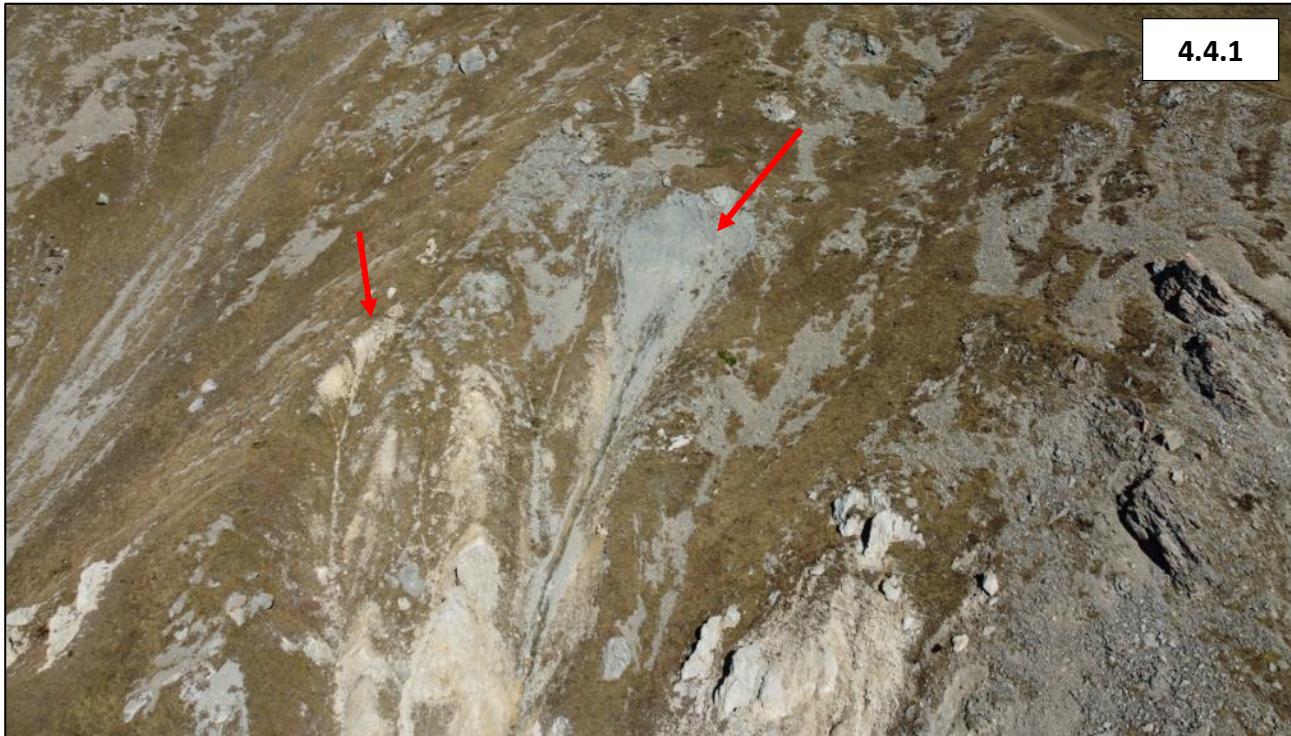
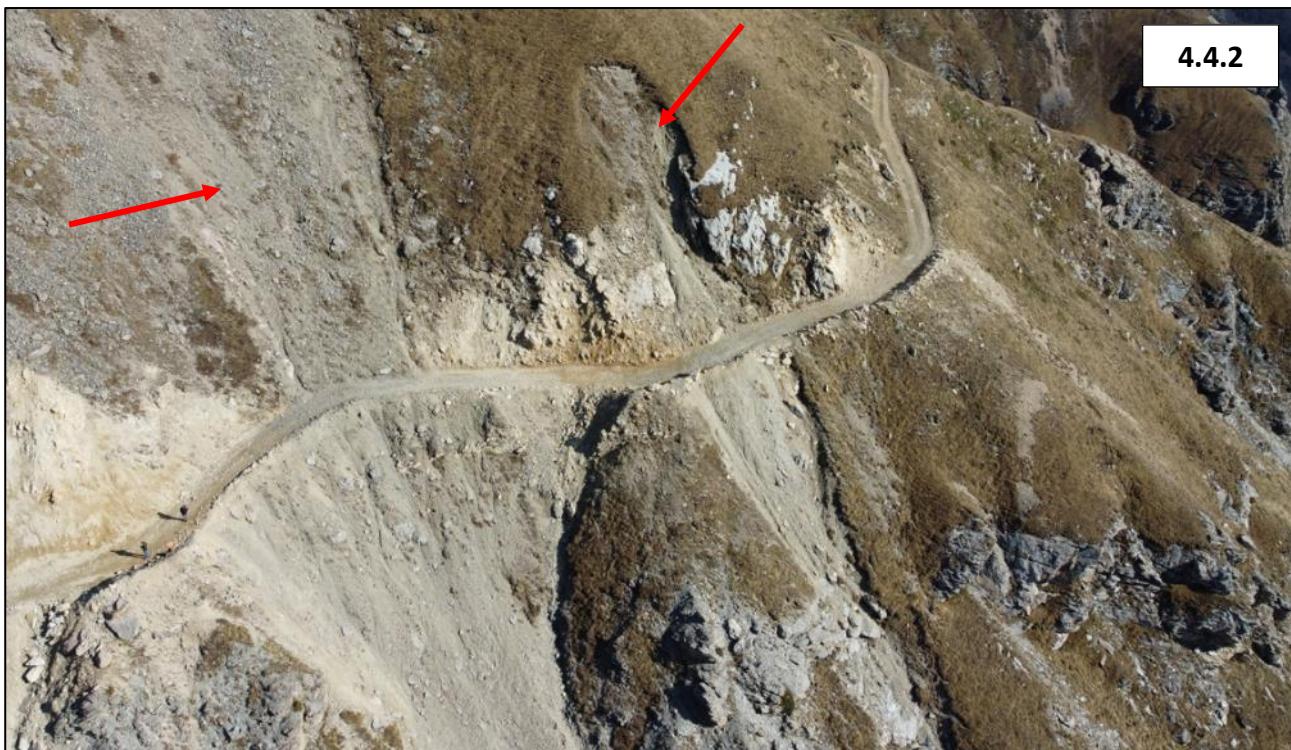
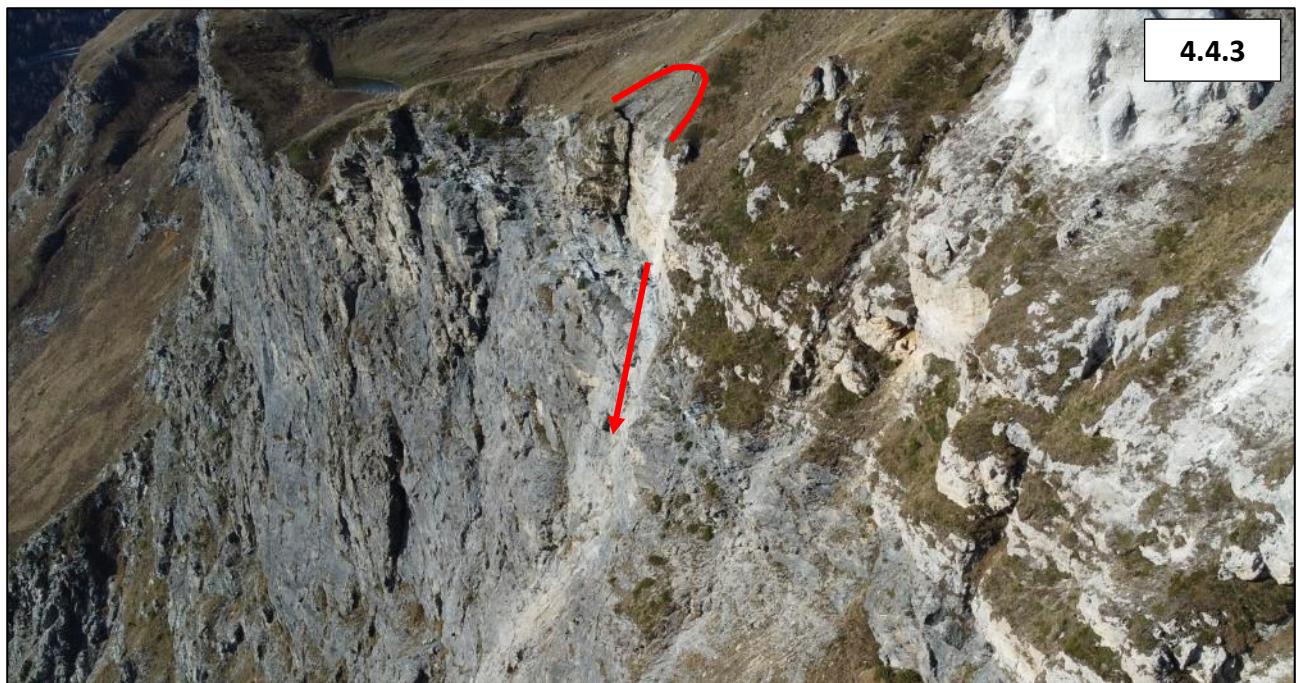
Per quanto concerne i fenomeni di crollo si rimanda ai capitoli successivi. Le frane di tipo superficiale sono diffuse soprattutto nella parte alta (versante Sud della Côte du Lamet) ed interessano modesti spessori di depositi detritico - colluviali e talora porzioni superficiali del substrato (Fig. 4.4.1, 4.4.2 e 4.4.3).

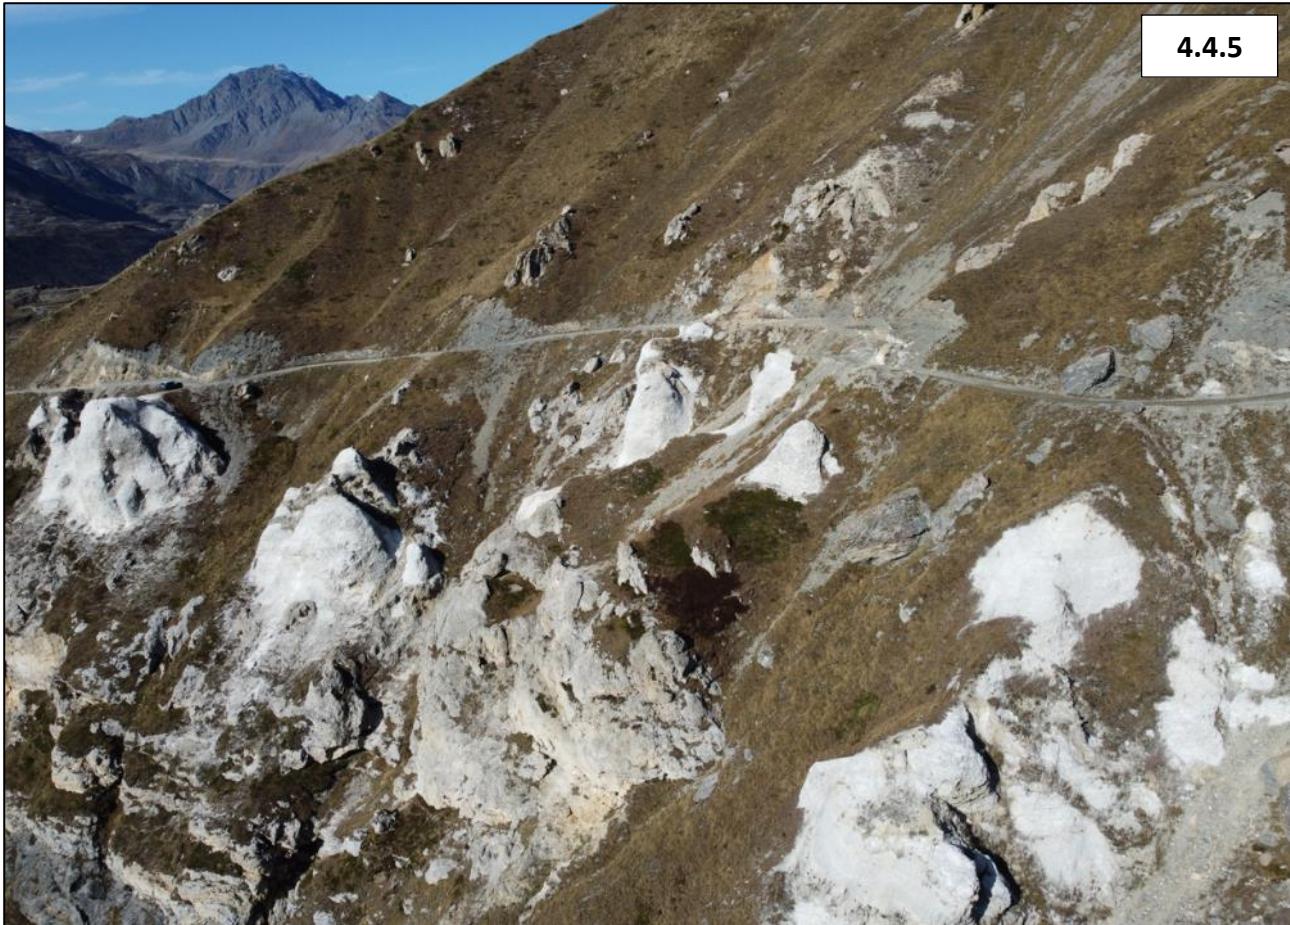
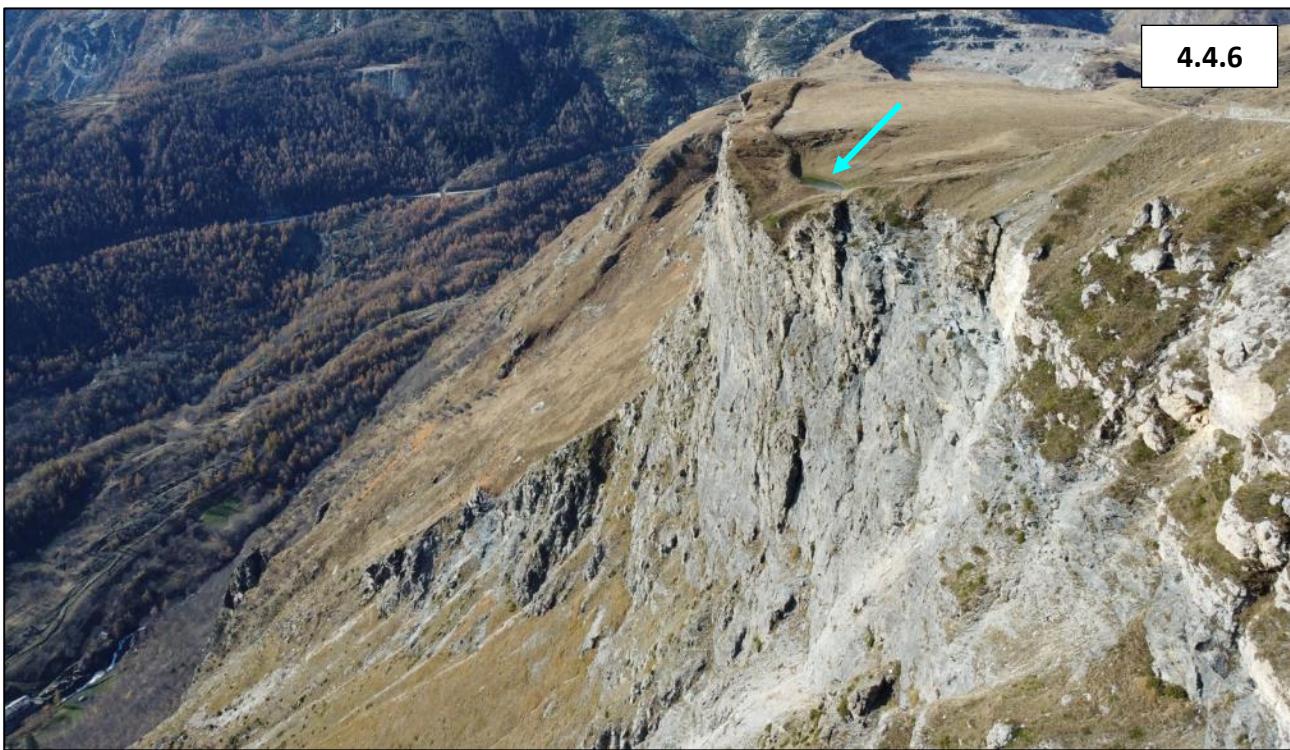
Per la grande frana di cui al Par. 4.1 (fenomeno caratterizzato da un cinematismo complesso a controllo strutturale), le immagini che seguono mostrano:

- il coronamento della parte più alta (Fig. 4.4.4);
- la fascia di affioramenti di gessi, brecce e carniole (Fig. 4.4.5);
- le pareti del Passo delle Finestre con il laghetto appena sopra il ciglio (Fig. 4.4.6);
- lo svuotamento e la parte bassa (Fig. 4.4.7 e 4.4.8) con il grande accumulo del fondovalle.

Senza entrare nel dettaglio, si concorda con l'ipotesi avanzata negli allegati geologici del PRG dal Geol. Z. Vangelista, circa la possibilità che il grande accumulo del fondovalle possa essere interpretato anche come una "marocca" (accumulo di frana trasportato dal ghiacciaio), soprattutto in riferimento all'assenza di blocchi di gessi o brecce.

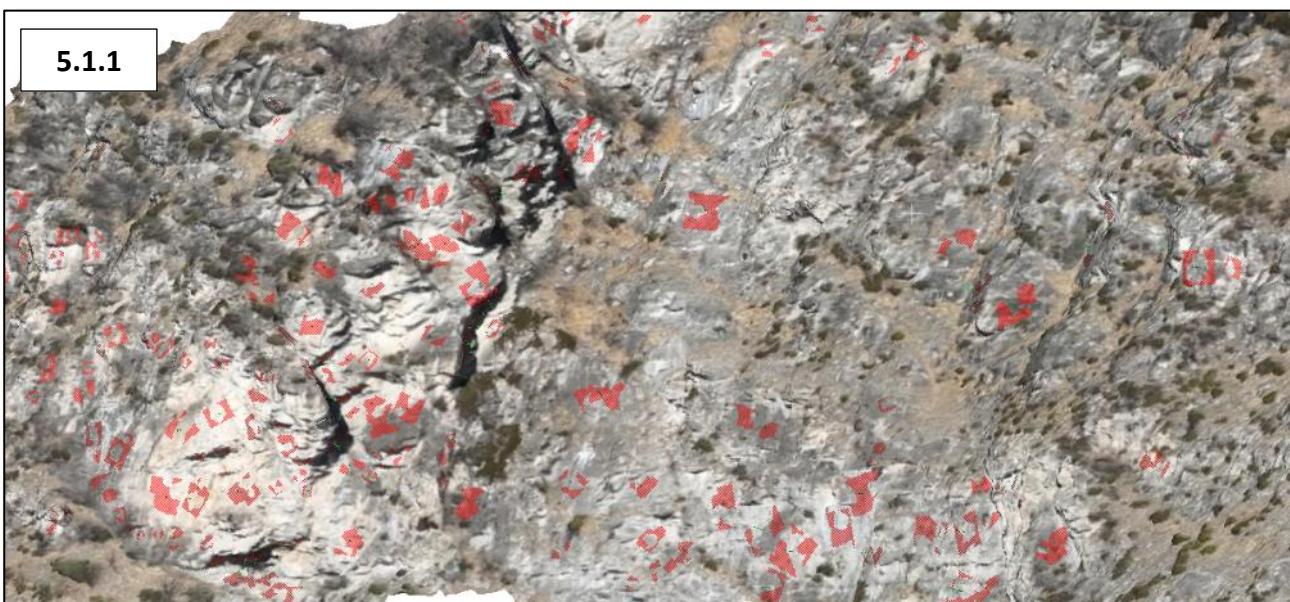
Lungo il versante a monte dell'abitato sono presenti numerose pareti rocciose (di varia altezza, estensione e morfologia), la cui caratterizzazione strutturale - geomeccanica risulta molto difficoltosa sia perché sarebbero necessari lunghi rilievi in parete, sia per le condizioni di sicurezza: durante i rilievi infatti, (svolti nell'inverno fra fine ottobre e marzo), si sono sempre osservati distacchi isolati che rendono pericoloso avvicinarsi al piede della parete; fra l'altro il crollo descritto al paragrafo precedente si è verificato due giorni prima dell'inizio dei rilievi. Si è proceduto dunque con l'analisi strutturale dalla nuvola densa e dalla mesh 3D del rilievo fotogrammetrico (Fig. 5.1.1); per un'analisi di maggior dettaglio gli scriventi hanno eseguito un ulteriore rilievo speditivo con drone (senza GCP, ma con verifica dell'orientazione dal modello elaborato da SRIA), con restituzione di modelli 3D più ravvicinati (esempio in Fig. 5.1.2).

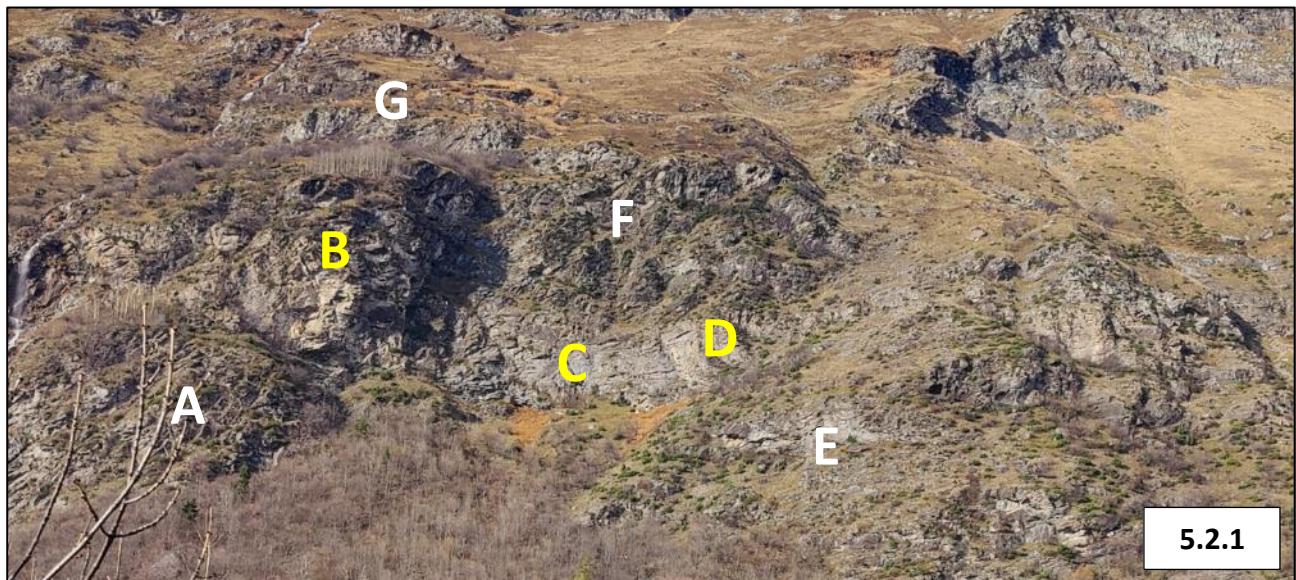
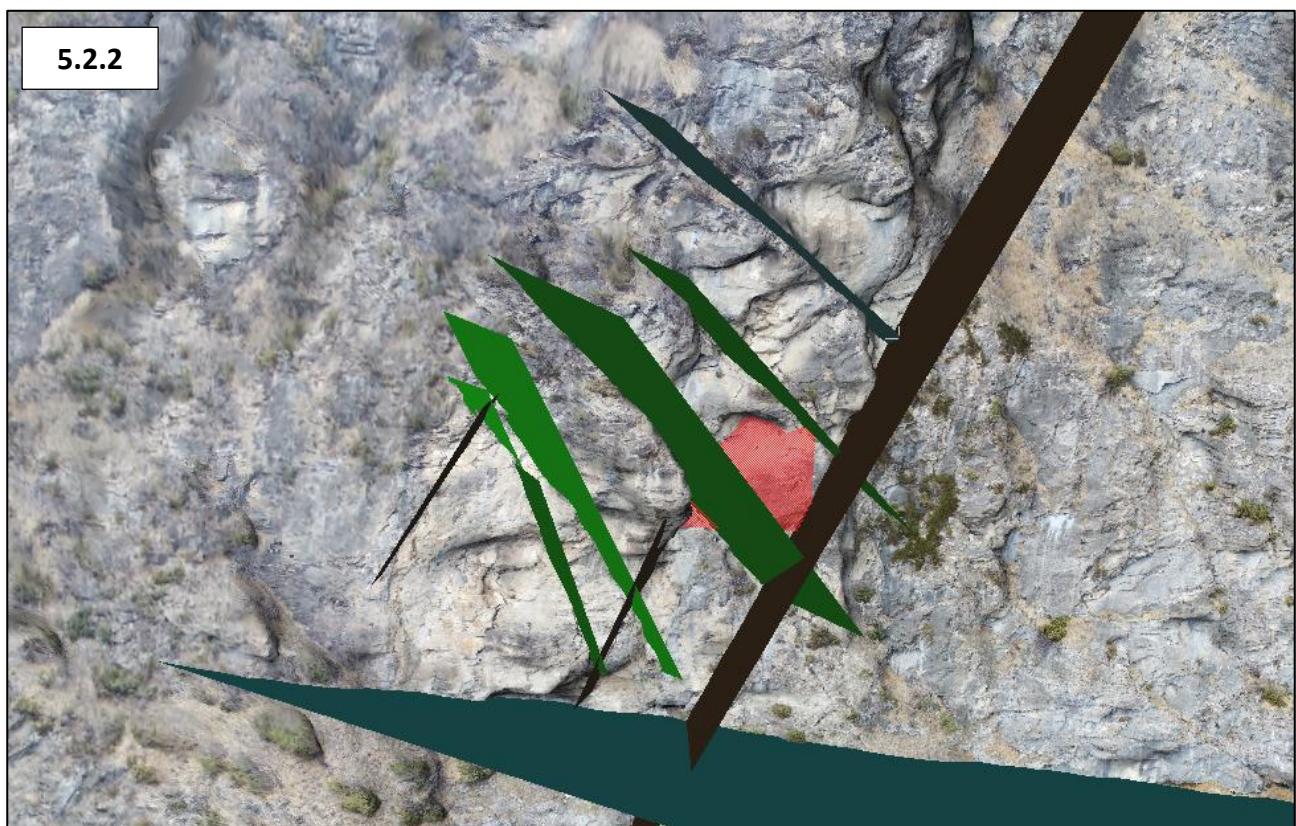
Le immagini che seguono descrivono le strutture più importanti nelle pareti della parte medio bassa del versante (settori principali **B**, **C** e **D** indicati dalle lettere in Fig. 5.2.1); mediante interpolazioni della mesh 3D (Fig. 5.2.2), seppure con un certo grado di incertezza connessa alla bassa risoluzione del modello (soprattutto per il settore D), le fratture sono state ricondotte ai sistemi principali (i colori sono quelli del diagramma di Schmidt di cui al paragrafo precedente).

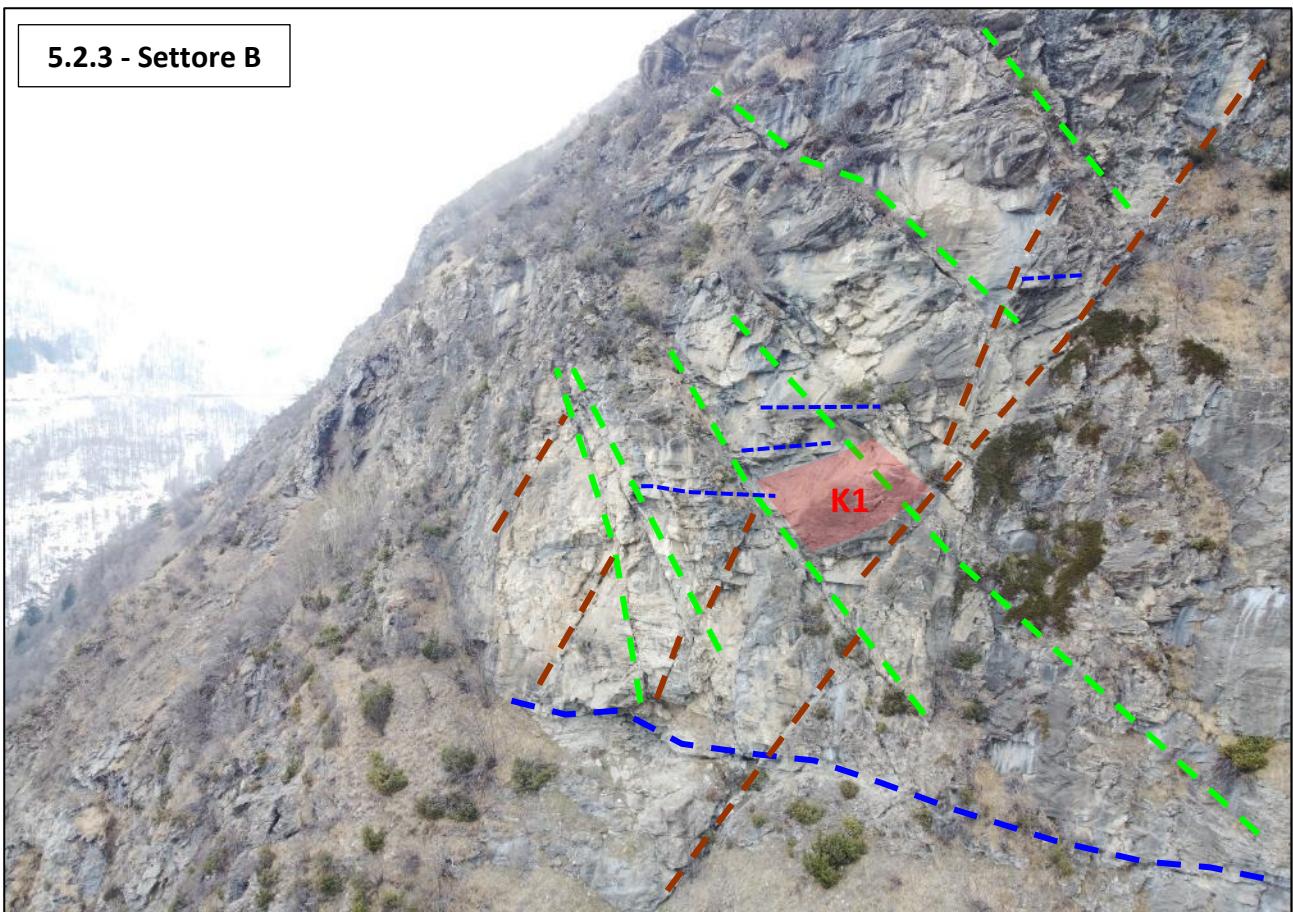
5.2.3 - Settore B

Il settore **B** è delimitato alla base da un piano di taglio a basso angolo e sul lato Est da un importante struttura che immerge verso SW; in generale l'ammasso è caratterizzato da numerose fratture con persistenza pluridecametrica che la tagliano obliquamente e che formano speroni strapiombanti e a sbalzo verso Est; si osservano vari distacchi per scivolamento (lungo piani immergeenti verso SE), delimitati superiormente da piani del sistema K1.

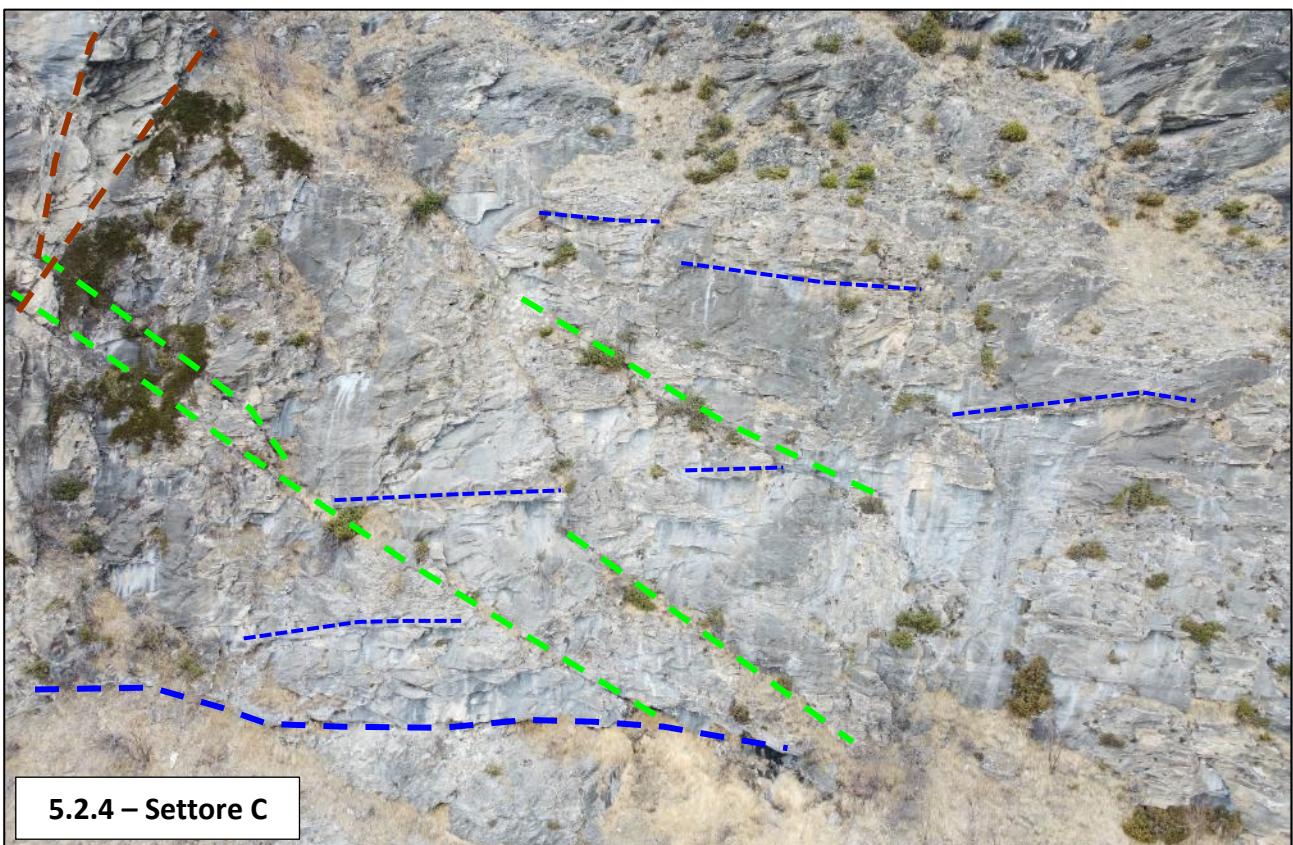
**5.2.4 – Settore C**

Il settore **C** è più uniforme e caratterizzato da superfici corrispondenti sia a K1 sia a piani con orientazione simile ma minor inclinazione.

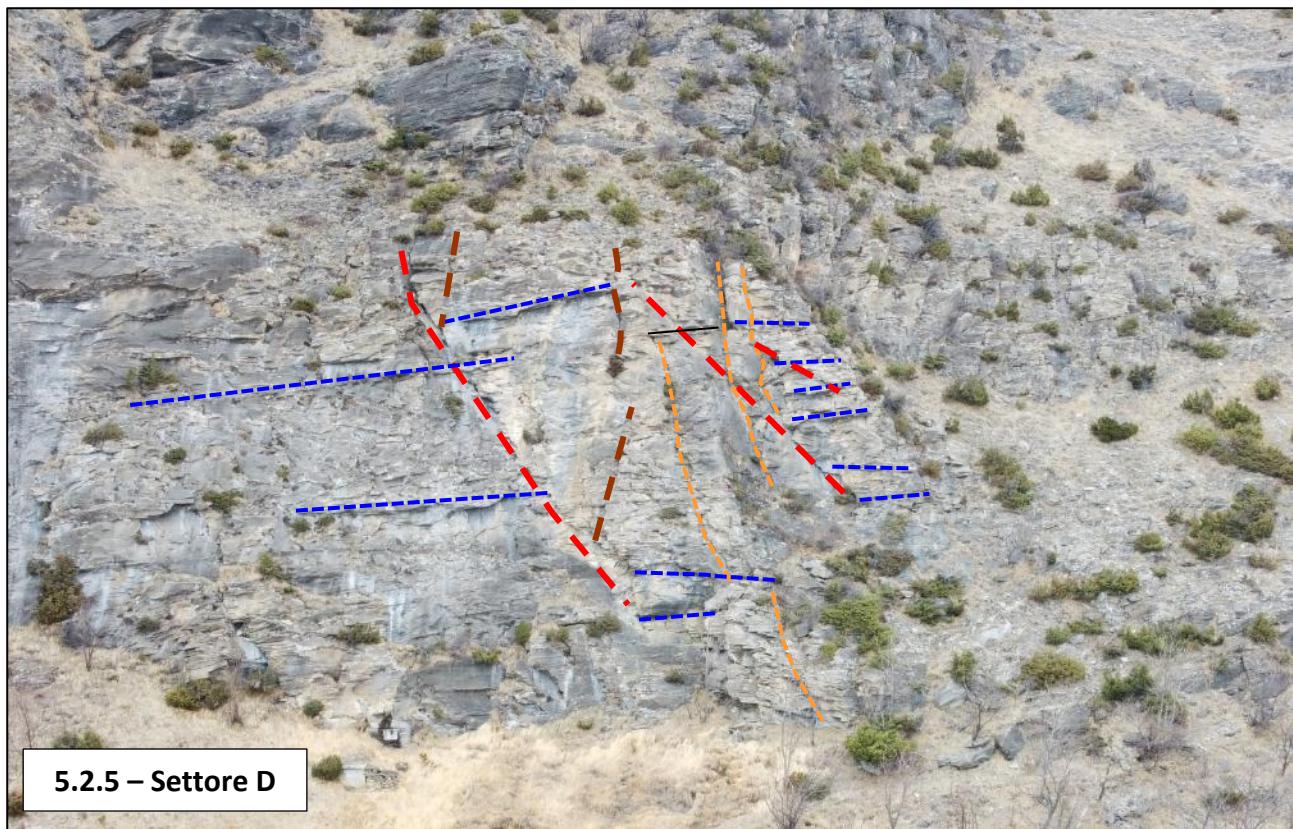
Nel settore **D** si osservano due ampi volumi isolati da fratture pluridecametriche che immergeano a franapoggio verso SE; nell'insieme l'ammasso è disarticolato e sussistono condizioni predisponenti per un crollo in massa.

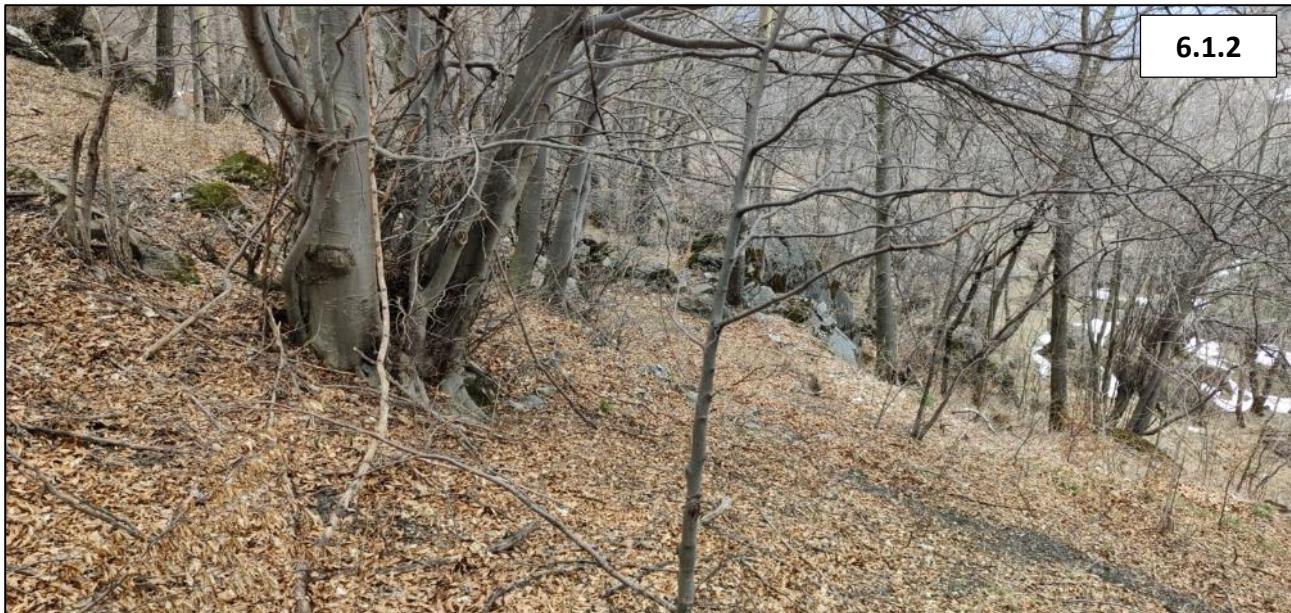
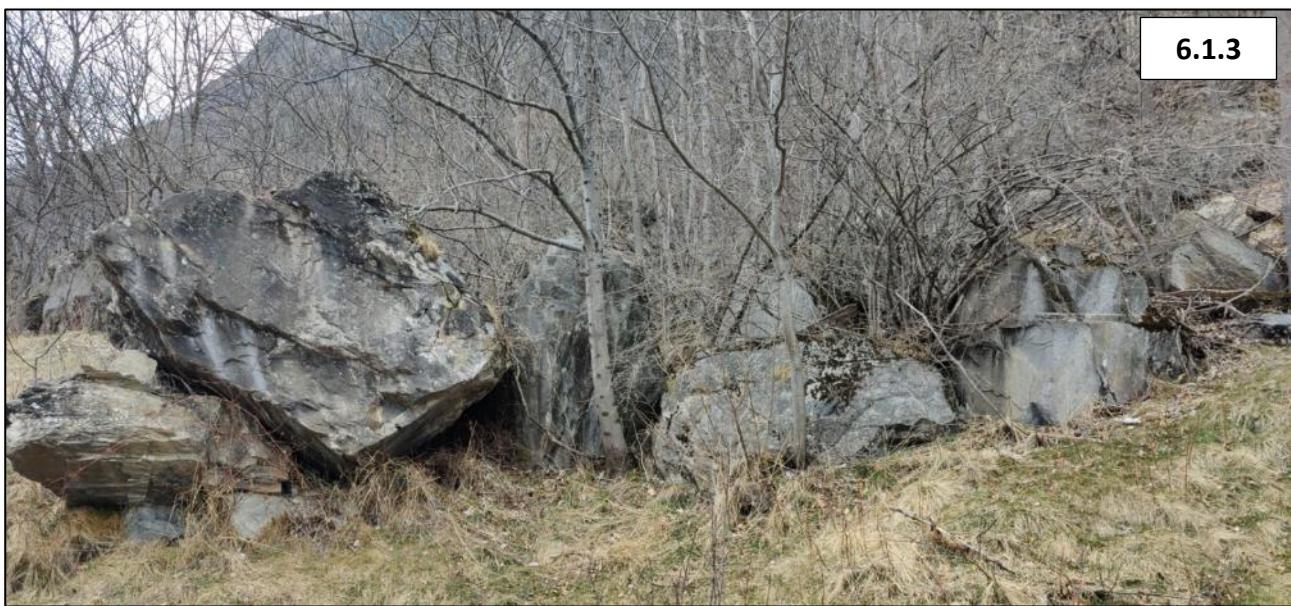
6.1.1

- in alcuni settori, talora con terrazzamenti in pietra a secco, i grossi blocchi sono sporadici o assenti (quantomeno non visibili in superficie), ma sono presenti un po' ovunque blocchi sub-metrici / decimetrici (Fig. **6.1.1** e **6.1.2**);

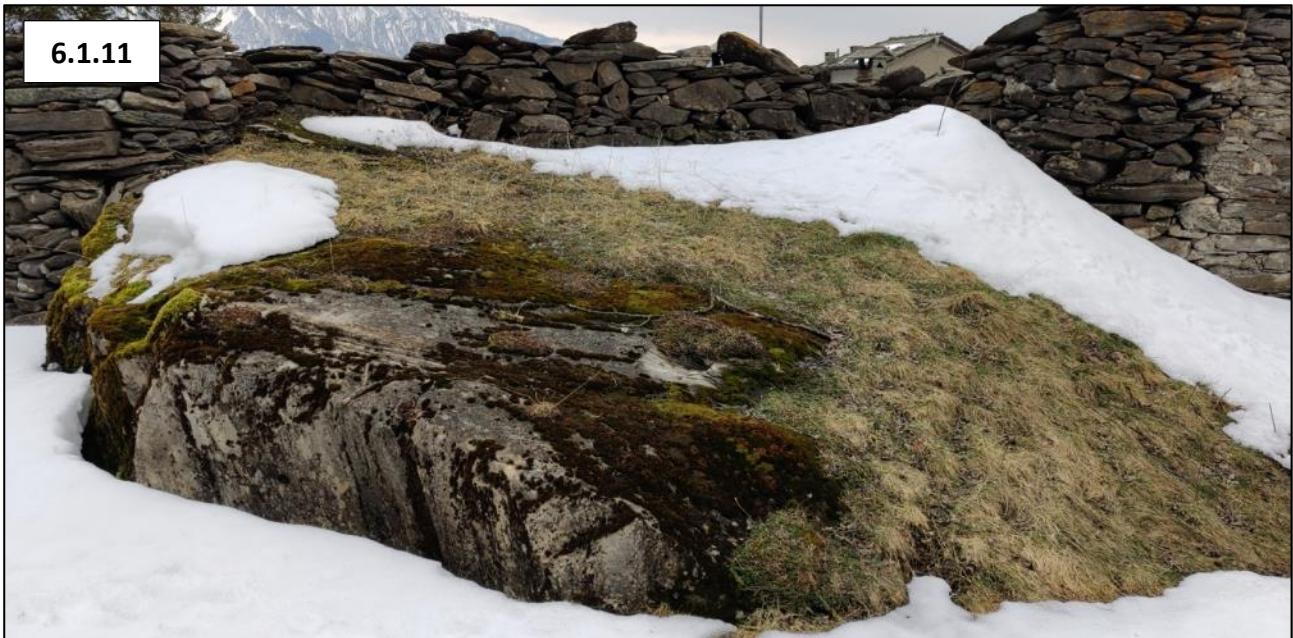
6.1.11

- la maggior parte dei blocchi presenta superfici alterate con copertura di licheni e muschi, e in molti casi il blocco è parzialmente coperto da un suolo sottile e con vegetazione (Fig. **6.1.11**);

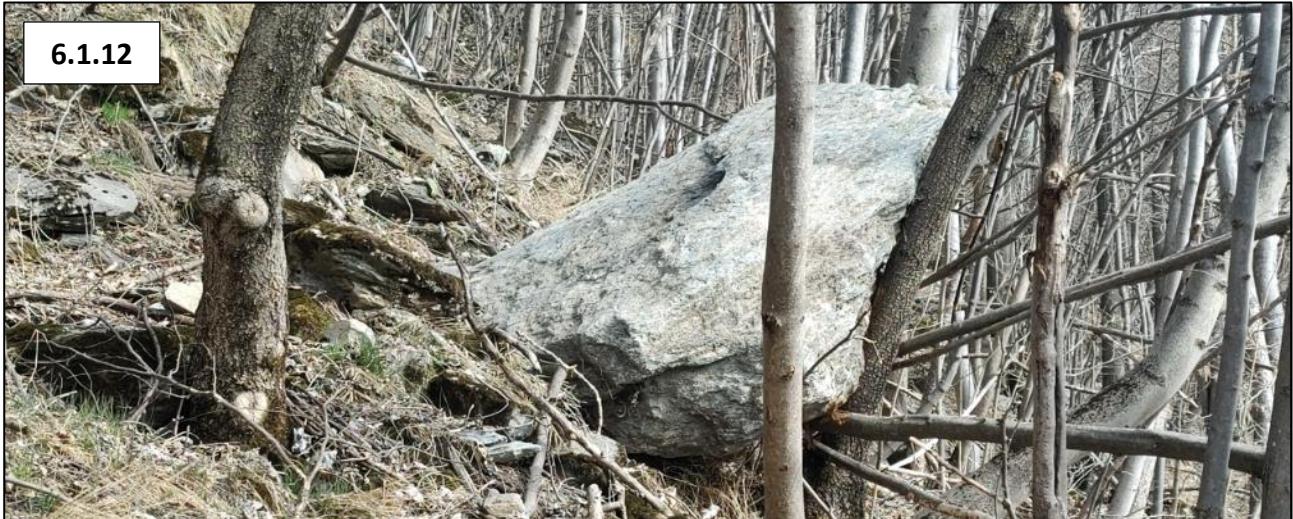
6.1.12

- nella parte occidentale e risalendo il versante compaiono blocchi di piccole dimensioni con superfici fresche connessi a crolli recenti (Fig. **6.1.12**).

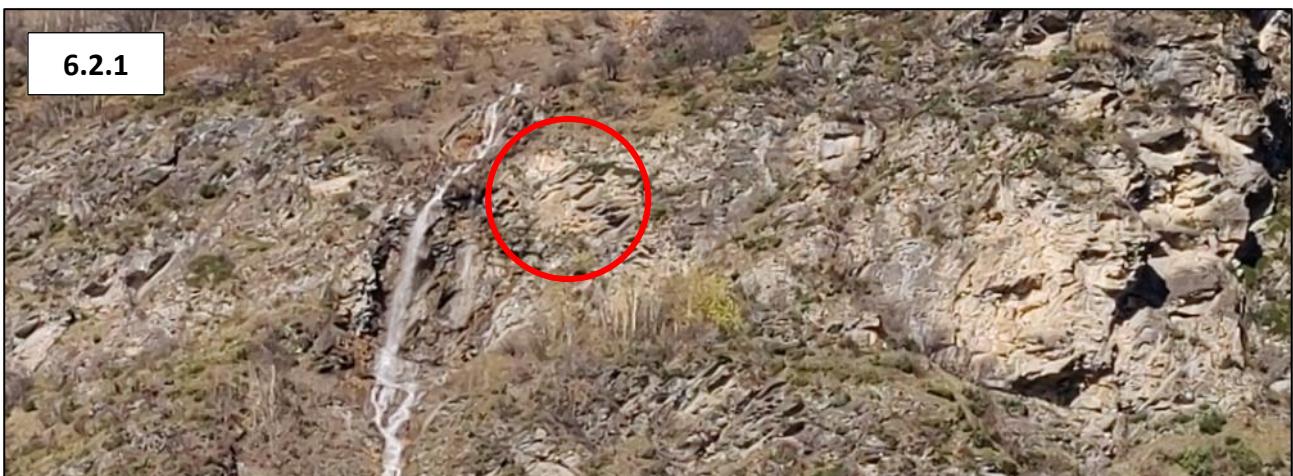
6.2.1

Alla fine di ottobre si è verificato un crollo nella zona ad Ovest del paese, dove un grosso masso si è arrestato sul prato pianeggiante. Gli elementi principali sono rappresentati in **TAV. 2**; il fenomeno può essere così descritto (Fig. da **6.2.1** a **6.2.9**):

- non si conosce il punto esatto di distacco, ma dall'esame delle immagini sembra individuabile in un settore del ciglio della parete appena ad Est della cascata;
- al momento risulta che siano stati fatti dei sopralluoghi in elicottero ed anche degli interventi nella zona di distacco;
- il blocco principale è tabulare di dimensioni metriche (non è stato possibile misurarlo perché nel frattempo è stato smantellato); nell'area circostante si sono arrestati blocchi e numerosi frammenti di dimensioni decimetriche (sembra che un frammento abbia raggiunto e danneggiato il tetto di una delle case più ad Ovest in sponda sinistra del T. Cenischia);
- dopo il salto in roccia (più o meno lungo la cascata), lungo il percorso si osserva una fascia con alberi abbattuti, buche da impatto e muri a secco sfondati; nella parte terminale il blocco

ha scavato ed “arato” i depositi fini del pianoro; nel bosco si osservano numerose tracce di transito fino a 4-5 m, ed alcuni rami e cime spezzate fino a 7-10 m circa.

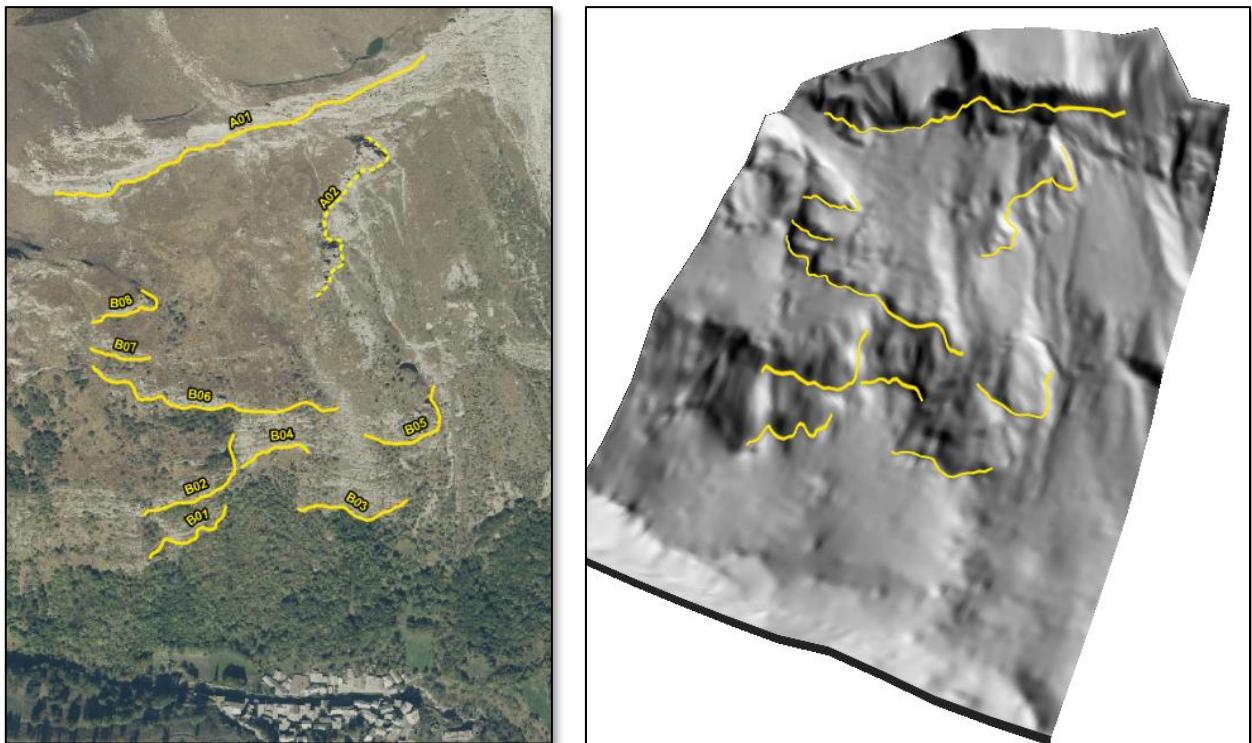
Le velocità iniziali sono state stimate per ogni parete lungo più sezioni e poi mediate, utilizzando l'equazione

$$V = Cs * \sqrt{(2gH)}$$

Dove "H" è la differenza di quota minima e massima tra i punti di distacco e la linea di partenza, "g" è l'accelerazione di gravità e "Cs" è un coefficiente di smorzamento (≤ 1) che permette di tenere conto di rotolamenti ed urti "locali".

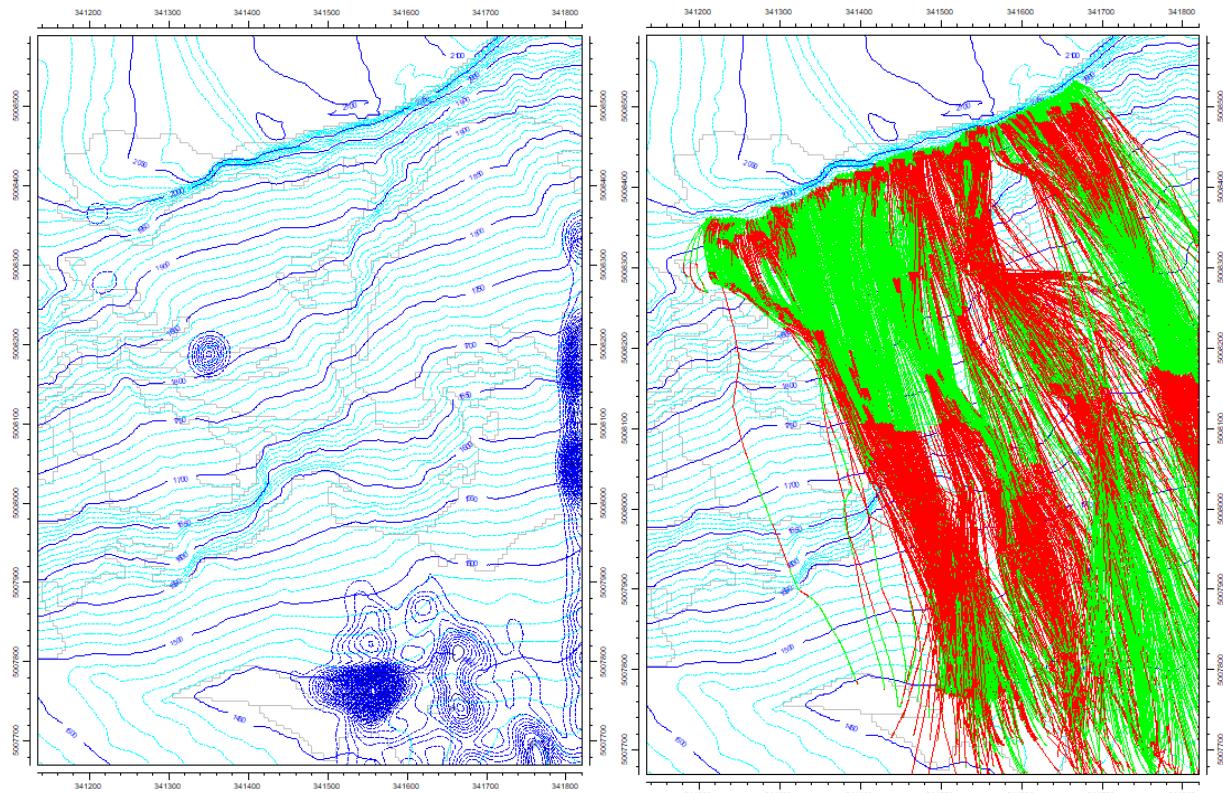
Parete alta (linea di distacco A1)

Di seguito si riportano le immagini degli output del modello: le frequenze di arrivo (in parti per milione di numero di scendimenti al metro quadrato) e i percorsi. In totale sono stati simulati 4500 scendimenti (1500 per ogni settore), con n°5 velocità iniziali (fra 1 m/s e massimo 17 m/s), e n°3 deviazioni angolari $\pm 35^\circ$ - $\pm 45^\circ$.

Esaminando la sovrapposizione delle varie simulazioni per blocchi di grosse dimensioni si evince che:
