COMUNE DI MONCENISIO

STUDIO GEOLOGICO – GEOMORFOLOGICO DEL VERSANTE A MONTE DELL'ABITATO DI MONCENISIO

RELAZIONE GEOLOGICA

06/2025

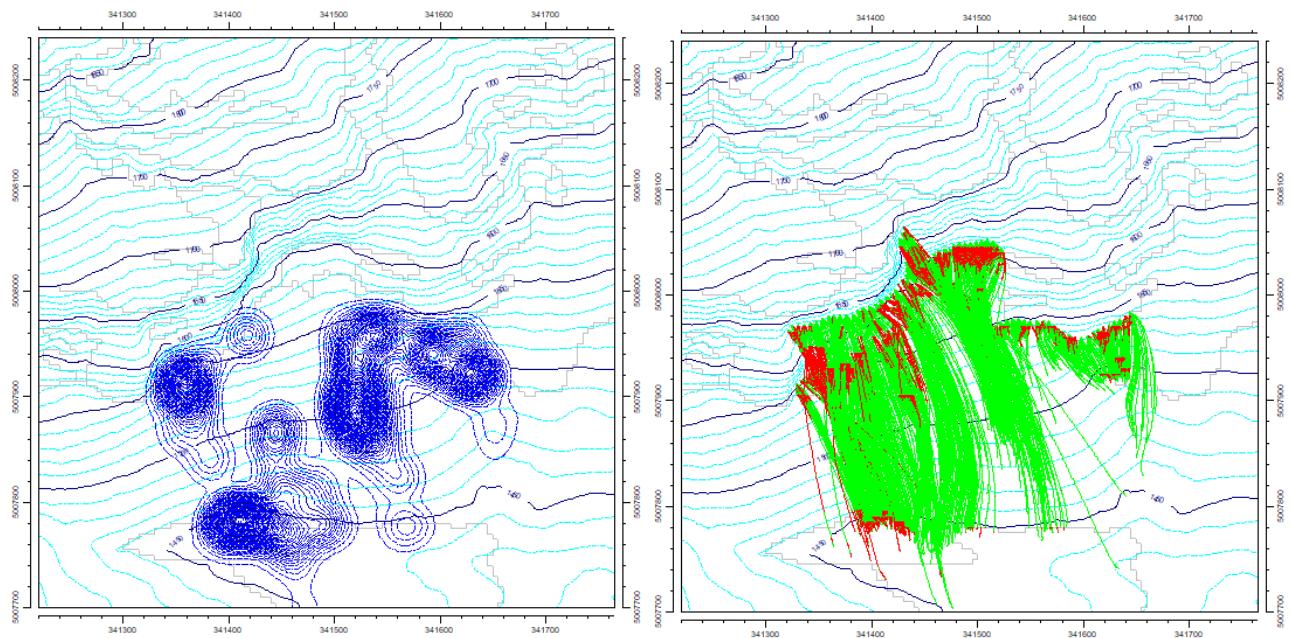
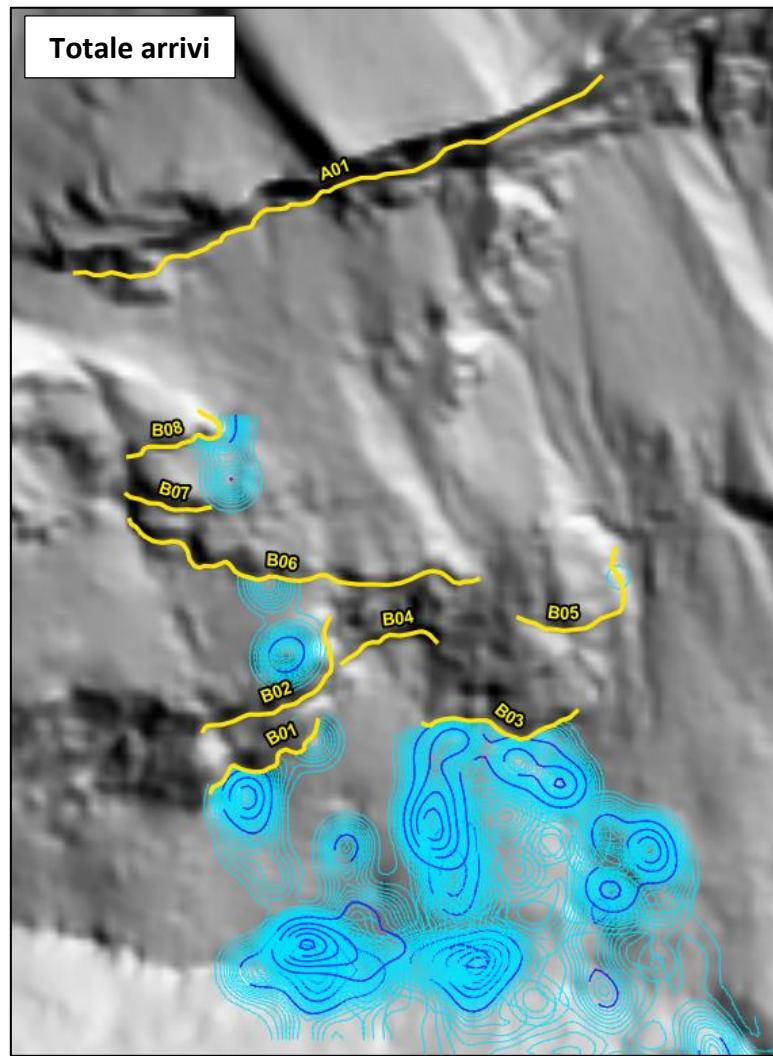
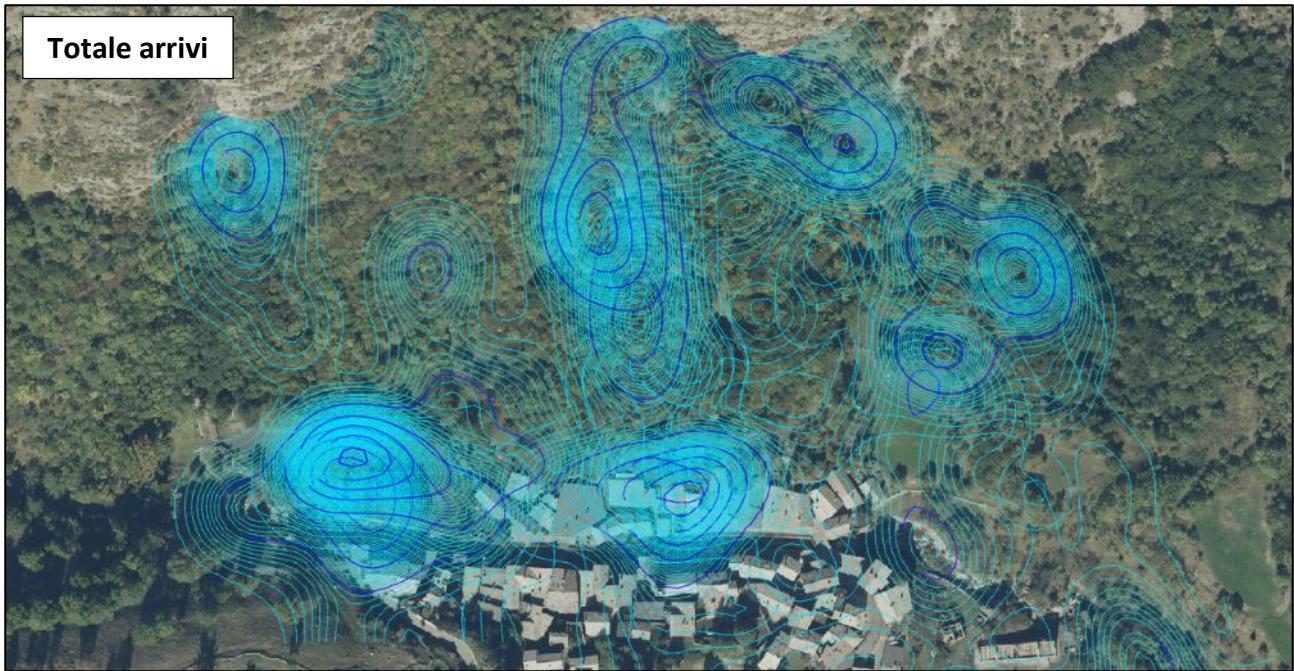
Parte bassa (linee di distacco B1-4)

Di seguito si riportano le immagini degli output del modello: le frequenze di arrivo (in parti per milione di numero di scendimenti al metro quadrato) e i percorsi. In totale sono stati simulati 4500 scendimenti (1500 per ogni settore), con n°5 velocità iniziali (fra 1 m/s e massimo 17 m/s), e n°3 deviazioni angolari $\pm 35^\circ$ - $\pm 45^\circ$.

Esaminando la sovrapposizione delle varie simulazioni per blocchi di grosse dimensioni si evince che:

- tutta la parte di versante immediatamente a monte dell'abitato è soggetta all'arrivo di blocchi, con alcuni settori a maggior frequenza connessi a traiettorie condizionate dalla morfologia locale.

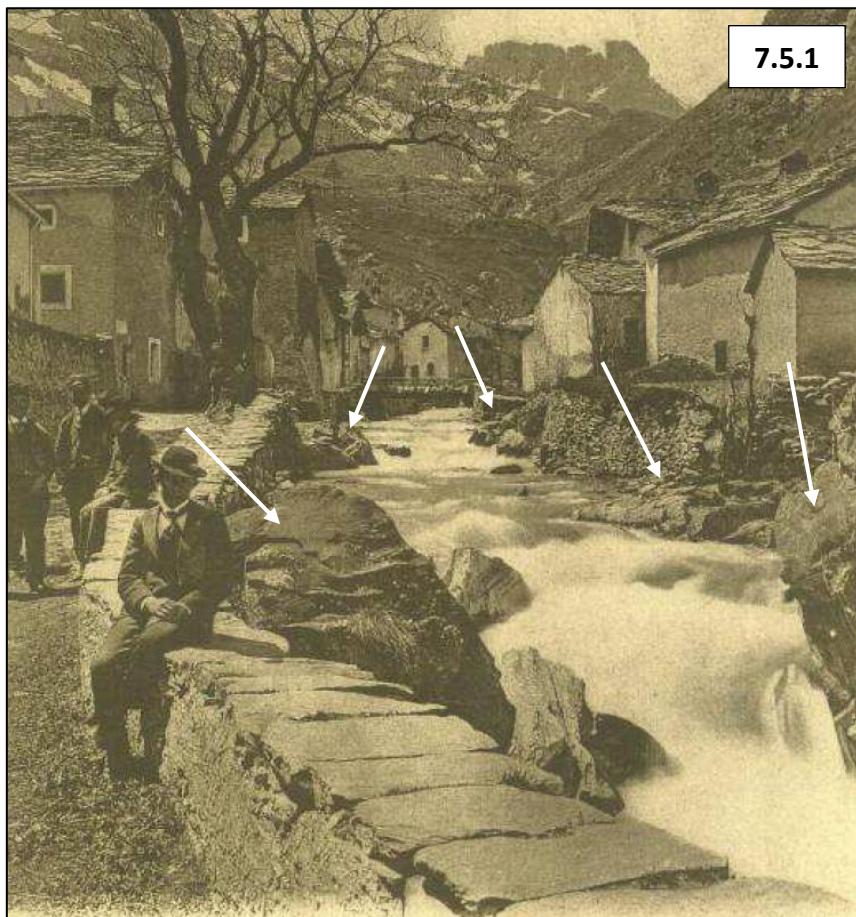
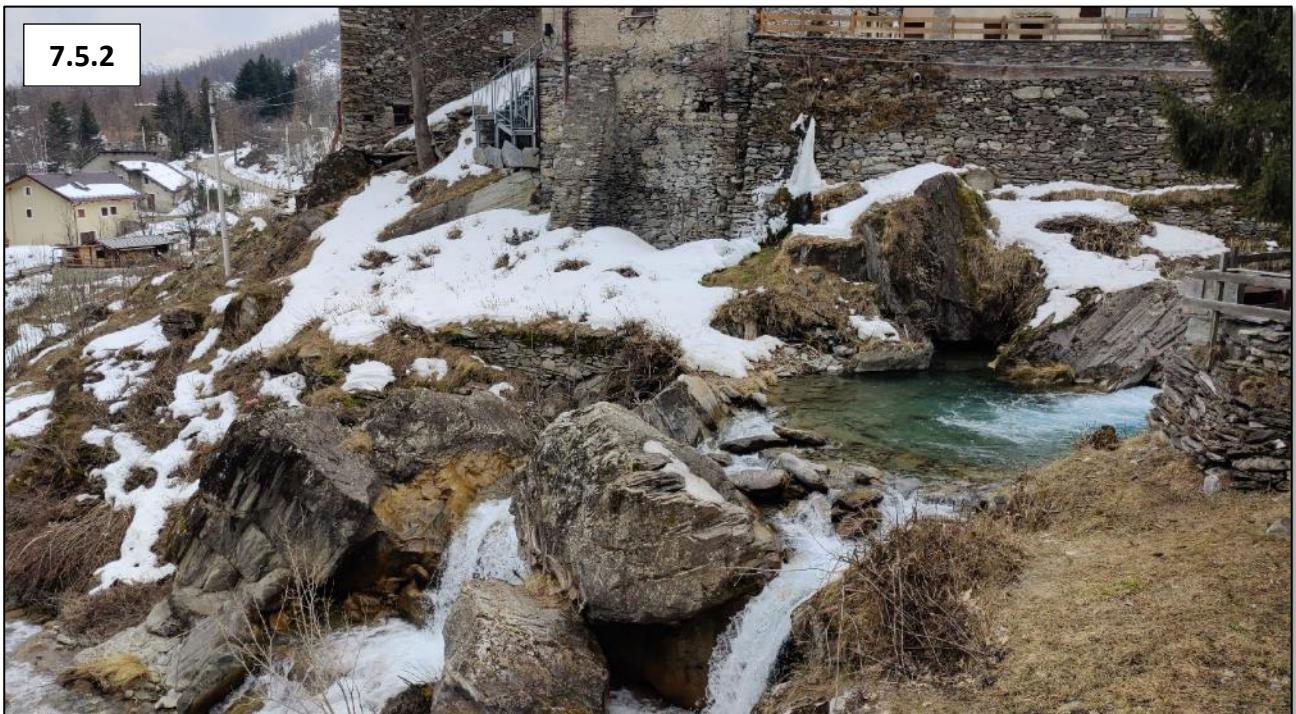
- nella "Relazione Tecnica Descrittiva" degli allegati geologici al PRGC (Geol. Z. Vangelista, 2020), è riportata una interessante immagine di Moncenisio Ferrera del 1906 (Fig. 7.5.1), dove si notano molti grossi blocchi lungo le sponde del T. Cenischia;

- attualmente si osservano blocchi di grosse dimensioni più che altro a valle del ponte (Fig. 7.5.2).

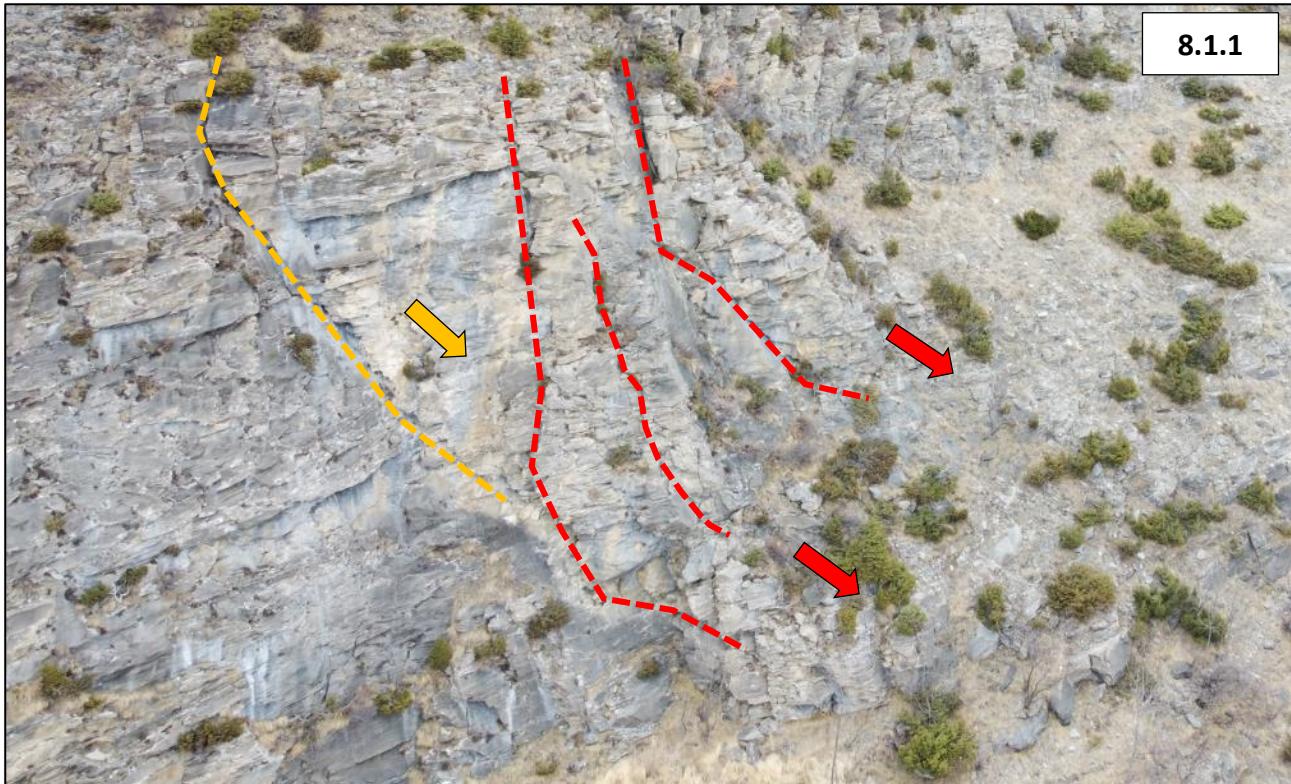
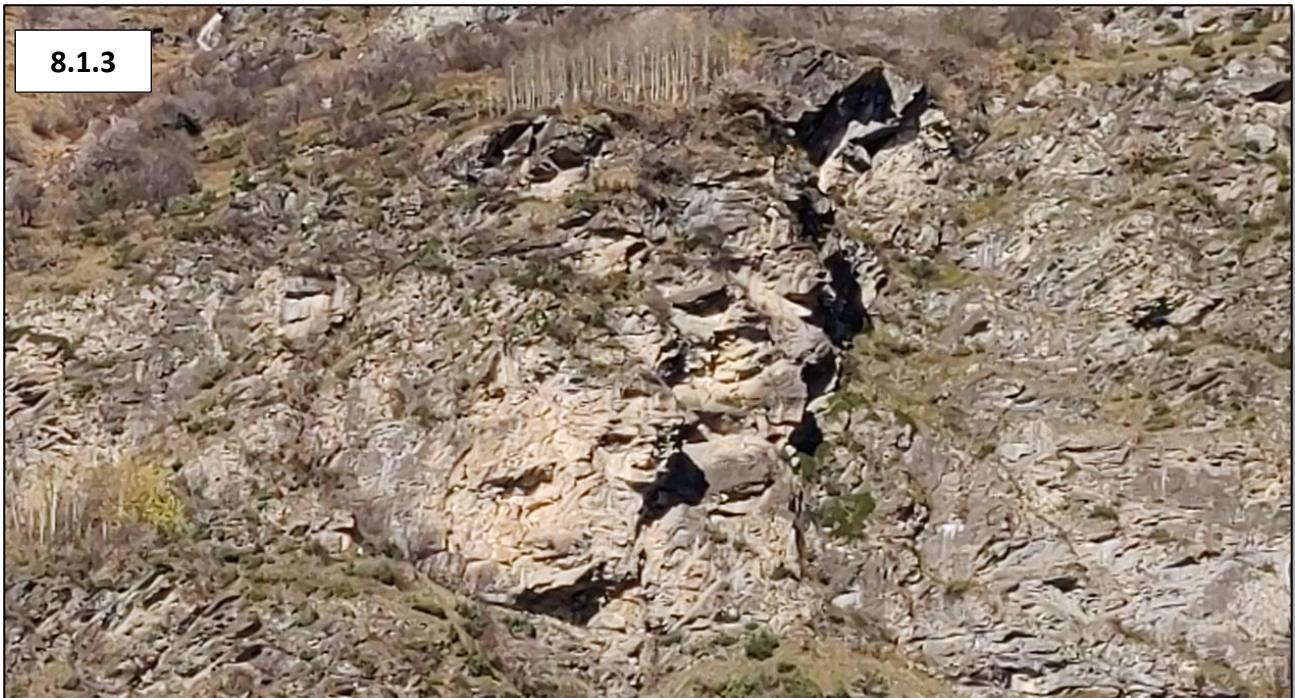
Considerata l'estensione e la morfologia delle pareti rocciose lungo il versante, le potenziali criticità per crollo sono innumerevoli: in questa sede si è tentato di evidenziarne alcune mediante l'analisi delle riprese fotografiche e quanto è stato possibile osservare sul terreno. Si tratta dunque di indicazioni di massima, che dovranno essere verificate ed integrate mediante ulteriori ispezioni, sia con voli da drone ravvicinati, sia con rilievi in parete da parte di personale specializzato, anche per la valutazione di fattibilità e la quantificazione dei possibili interventi di disgaggio, chiodatura, posa di reti in aderenza o installazione di sistemi di monitoraggio. Oltre ai possibili distacchi isolati di blocchi di dimensioni molto variabili (come evidenziato dall'analisi degli accumuli al piede del versante), sono presenti anche potenziali criticità connesse ad ampi volumi di roccia estremamente fratturati (Fig. 8.1.1, vedasi anche Par. 5.4 e Fig. 5.4.5), o di interi speroni aggettanti (esempio in Fig. 8.1.2 e 8.1.3), il cui collasso può generare fenomeni di crollo in massa.

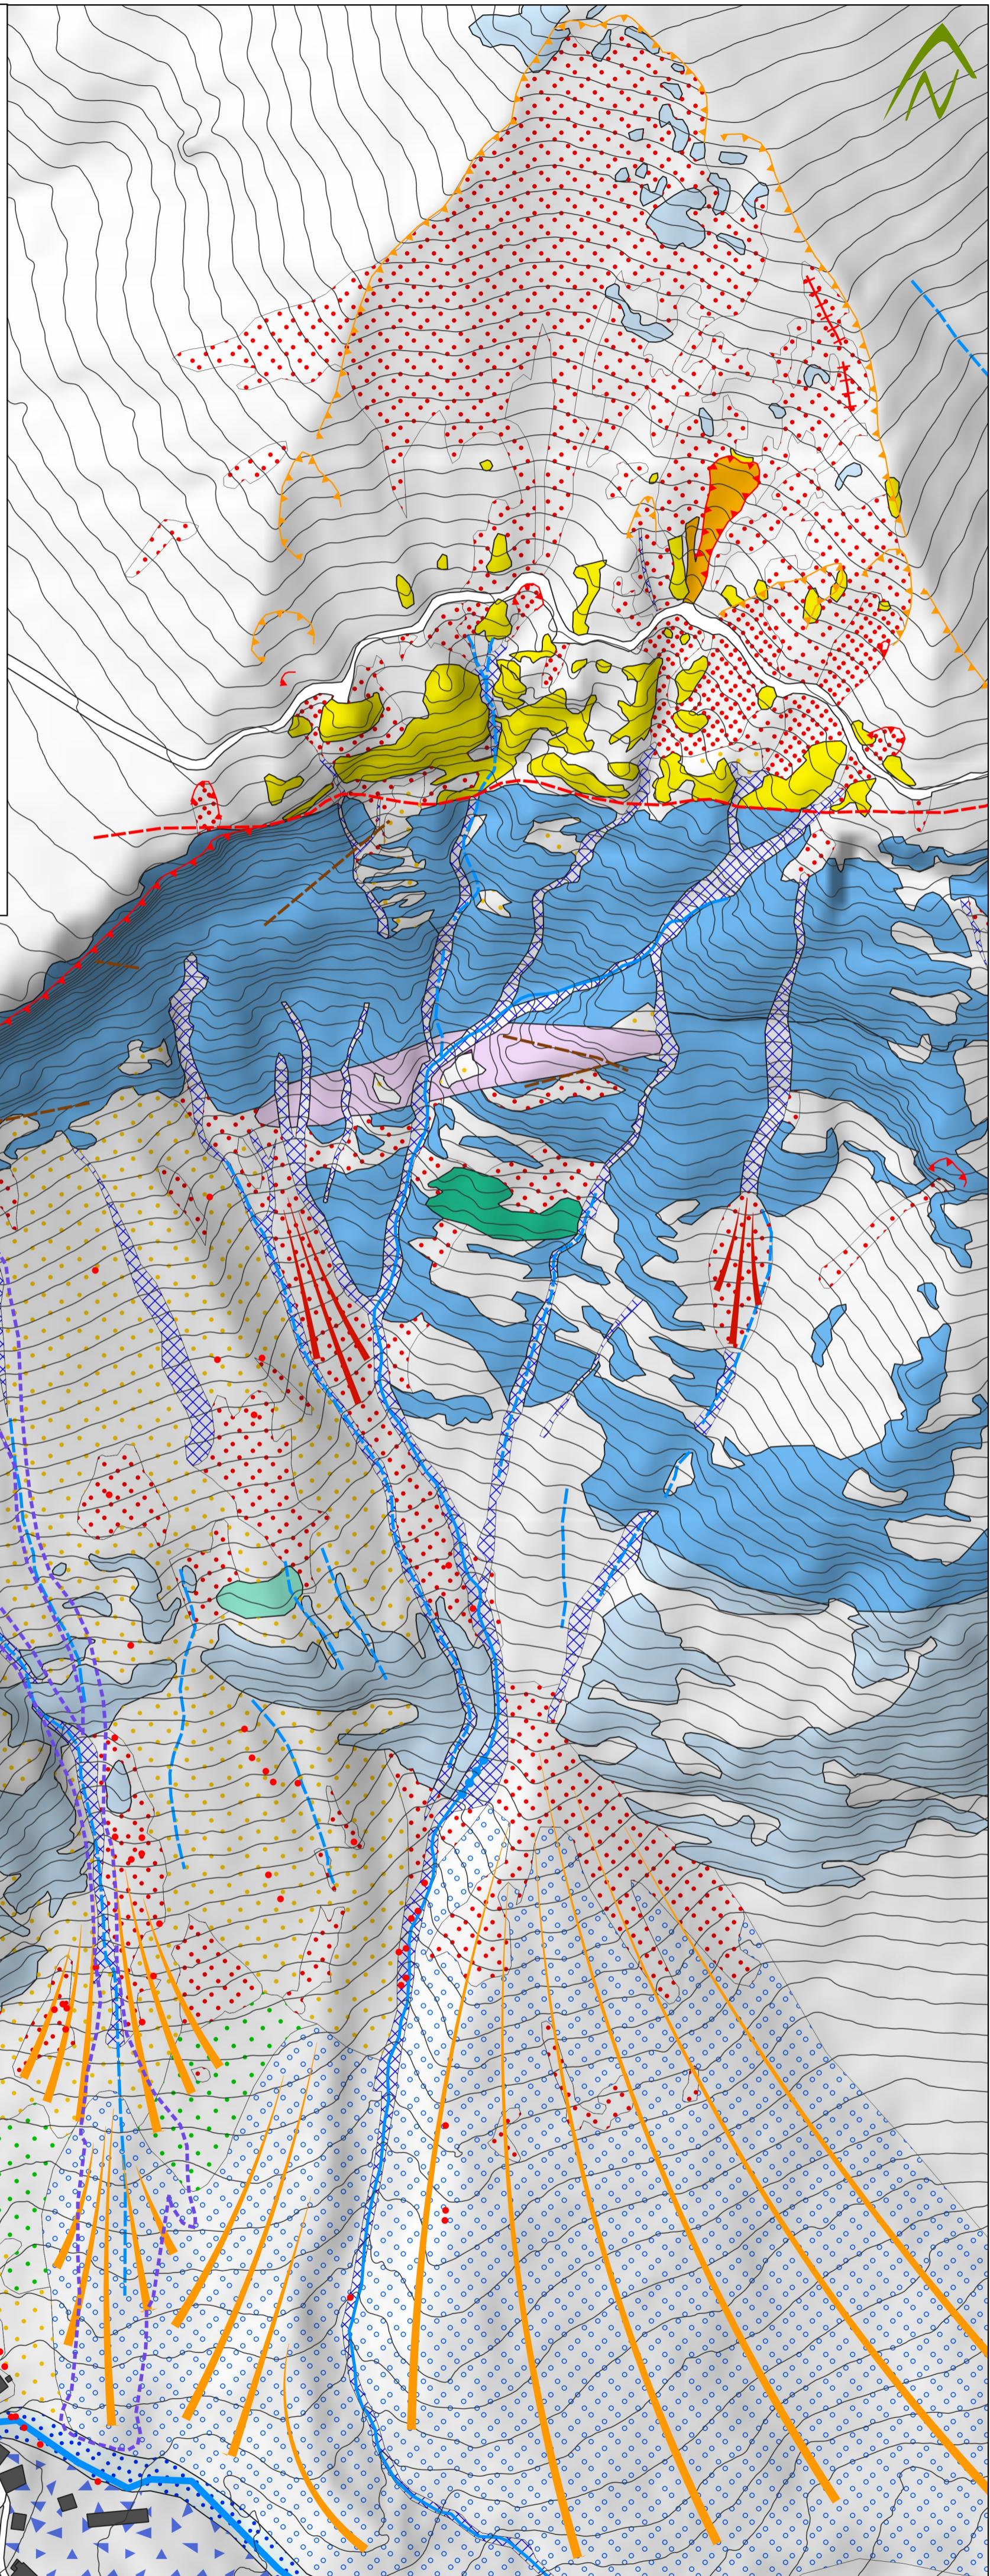
I risultati dell'analisi sono rappresentati nella **TAV. 1** "Carta geologico – geomorfologica" dove:

- gli affioramenti del substrato sono stati perimetinati prevalentemente dalle ortofoto aeree con l'ausilio dei DTM disponibili; agli affioramenti sono poi stati associati i litotipi (sulla base della cartografia geologica italiana e francese di cui al Par. 2.2);

- il contatto tettonico in corrispondenza della fascia di gessi e brecce è quello riportato nelle carte geologiche con andamento adattato alla scala di rappresentazione e al limite visibile con i marmi e calcescisti; lungo la parete bassa a NW dell'abitato è riportato un piano di taglio cui corrispondono varie emergenze idriche allineate e con tendenza al deposito di travertini (settore individuato in carta e in legenda); un tipo di circolazione simile può essere quella connessa alle sorgenti captate delle "Fontane" a monte del paese;

- sono indicate solo le fratture principali rappresentabili alla scala di lavoro;
- le coltri superficiali sono state distinte in "detritiche" e "detritico - colluviali", non vegetate o boscate; in ogni caso si tratta di depositi grossolani e con presenza di blocchi riferibili a fenomeni di crollo e/o crollo in massa;

- i blocchi cartografati sono solo quelli principali e/o significativi, con approfondimento nella parte bassa del versante a ridosso dell'abitato;
- le nicchie di distacco sono quelle principali ben riconoscibili, e per i crolli è stato indicato il ciglio superiore delle pareti soggette a distacchi;

- gli orli morfologici sono connessi sia a nicchie di distacco rimodellate, sia al coronamento di fenomeni di erosione rimontante;
- i canali con trasporto solido si riferiscono sia a processi di tipo torrentizio, sia a transito di blocchi di crollo e valanghe;

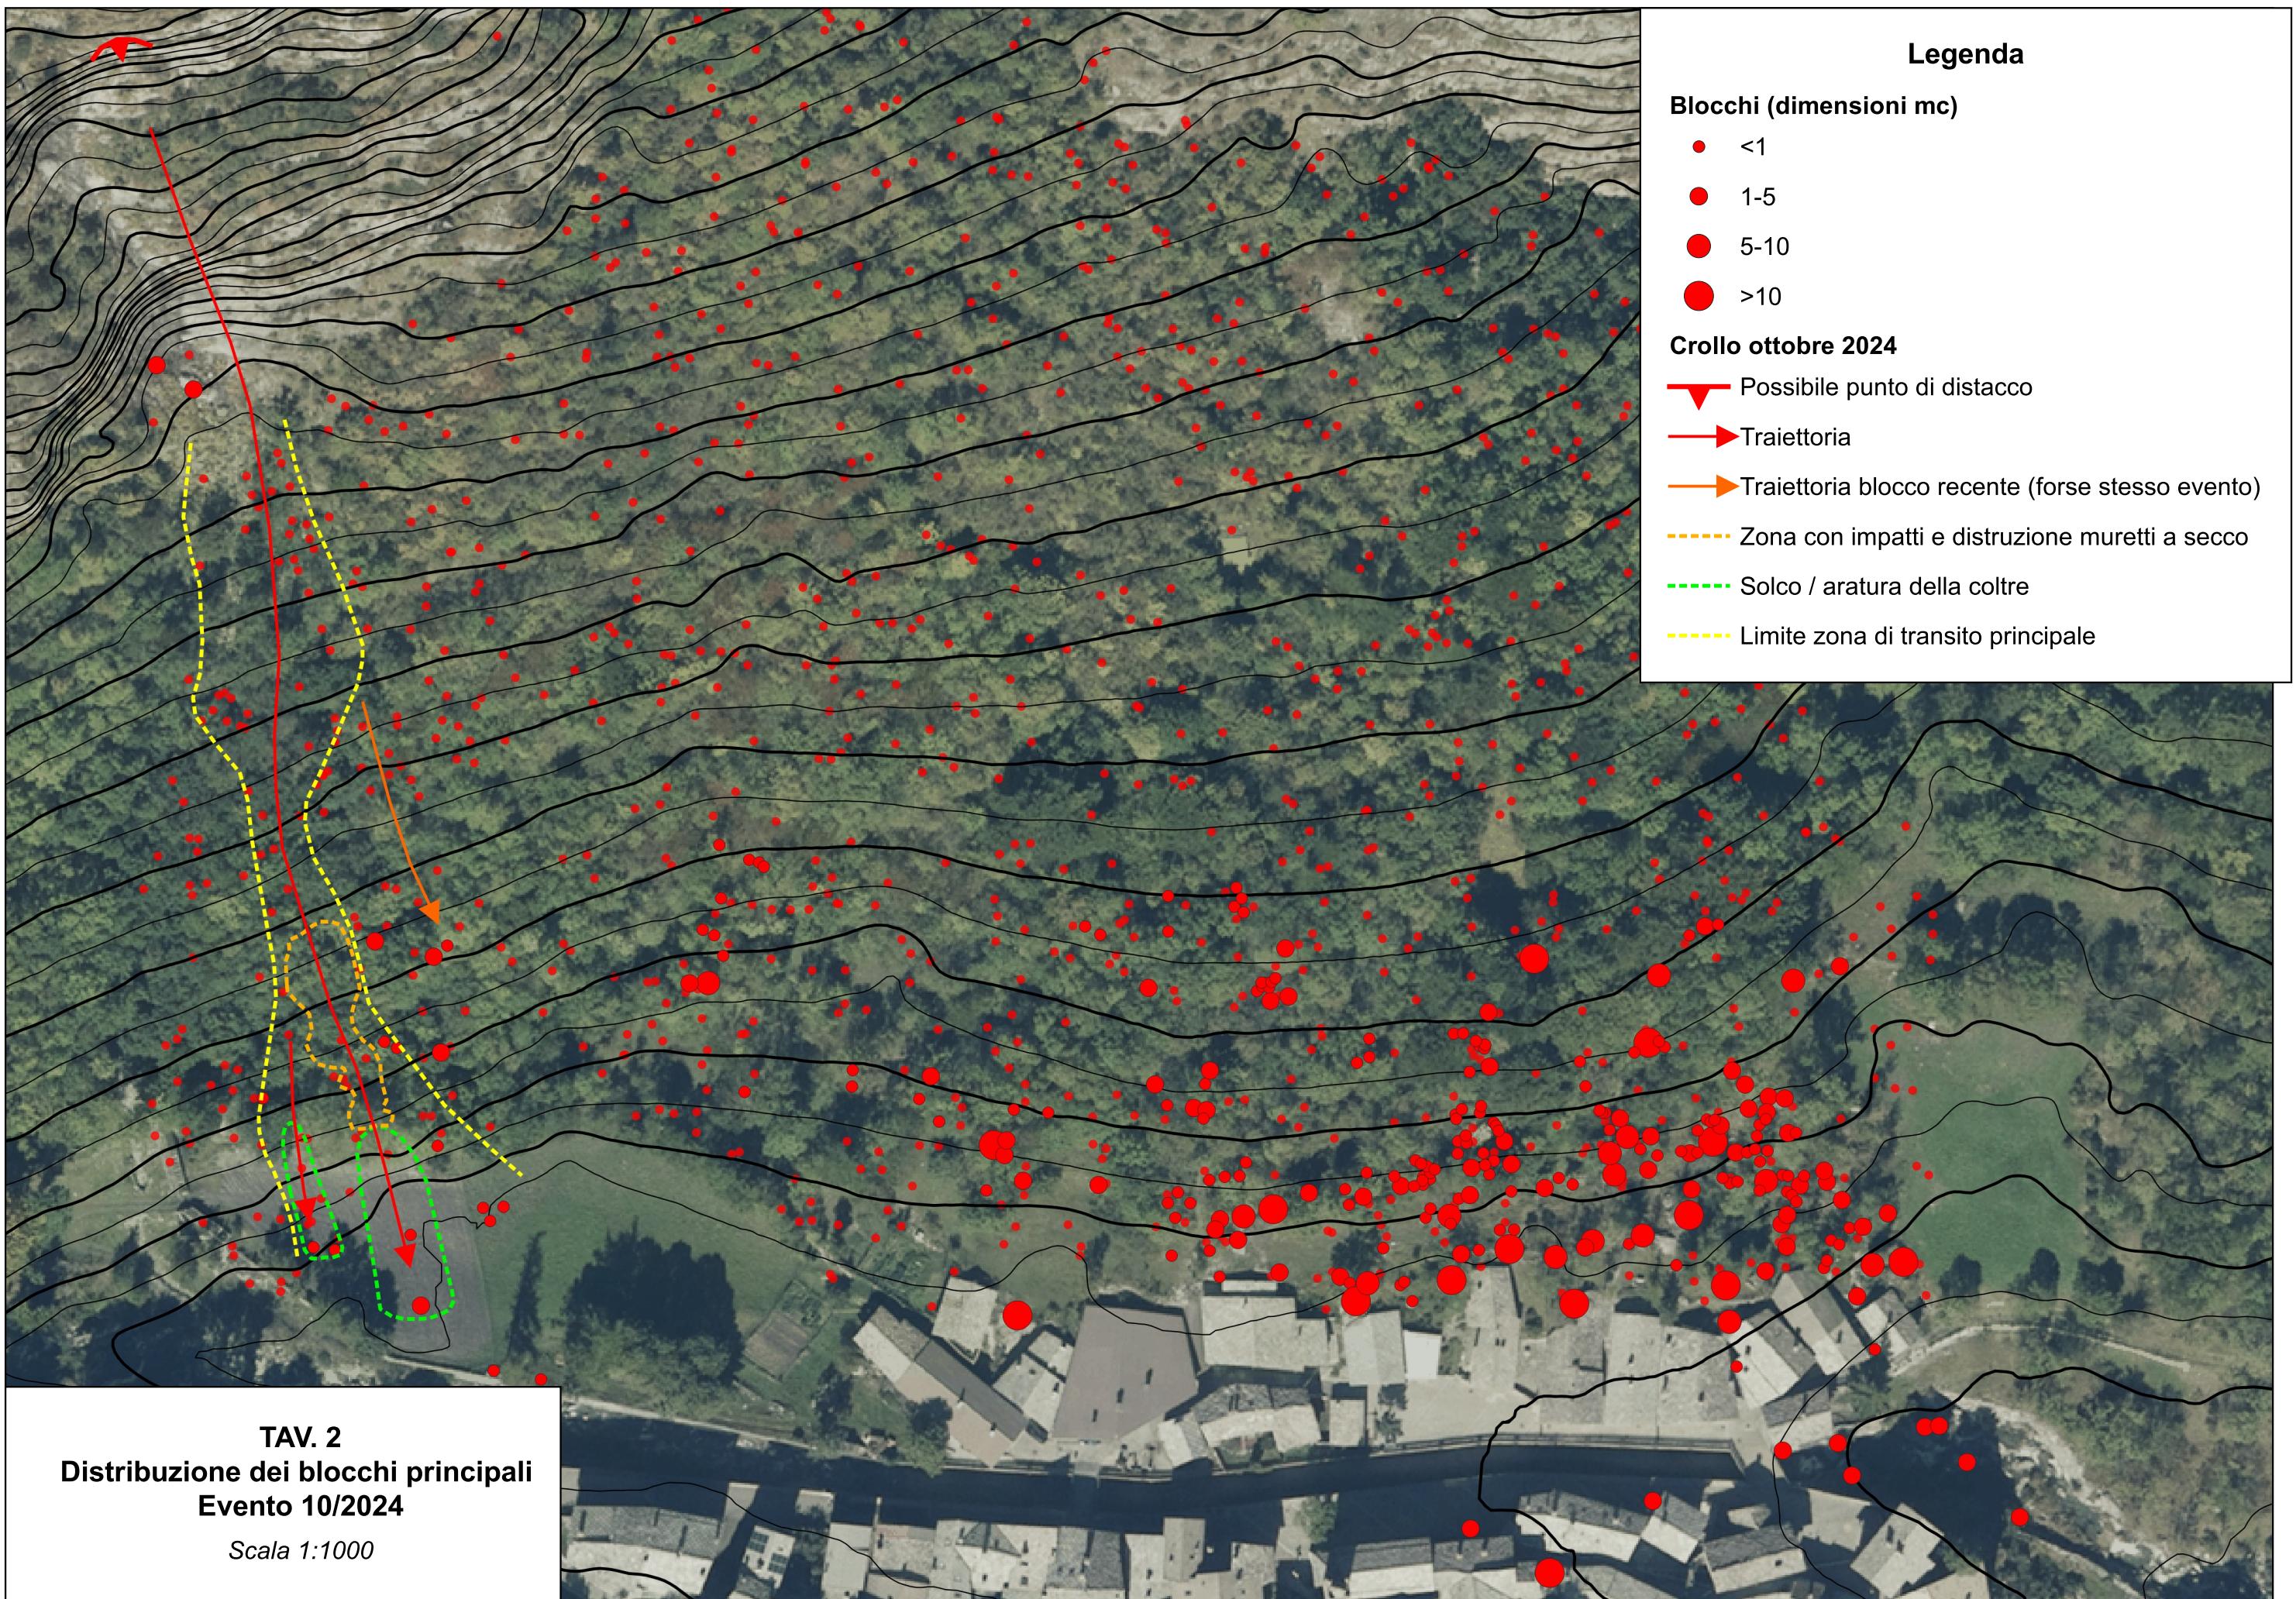
Nella **TAV. 2** è riportata una carta della fascia di versante a ridosso del paese con evidenziata la distribuzione dei blocchi; dall'analisi condotta è emerso che:

Alla fine di ottobre si è verificato un crollo nella zona ad Ovest del paese, dove un grosso masso si è arrestato sul prato pianeggiante. Gli elementi principali sono rappresentati in **TAV. 2**; il fenomeno può essere così descritto (Fig. da **6.2.1** a **6.2.9**):

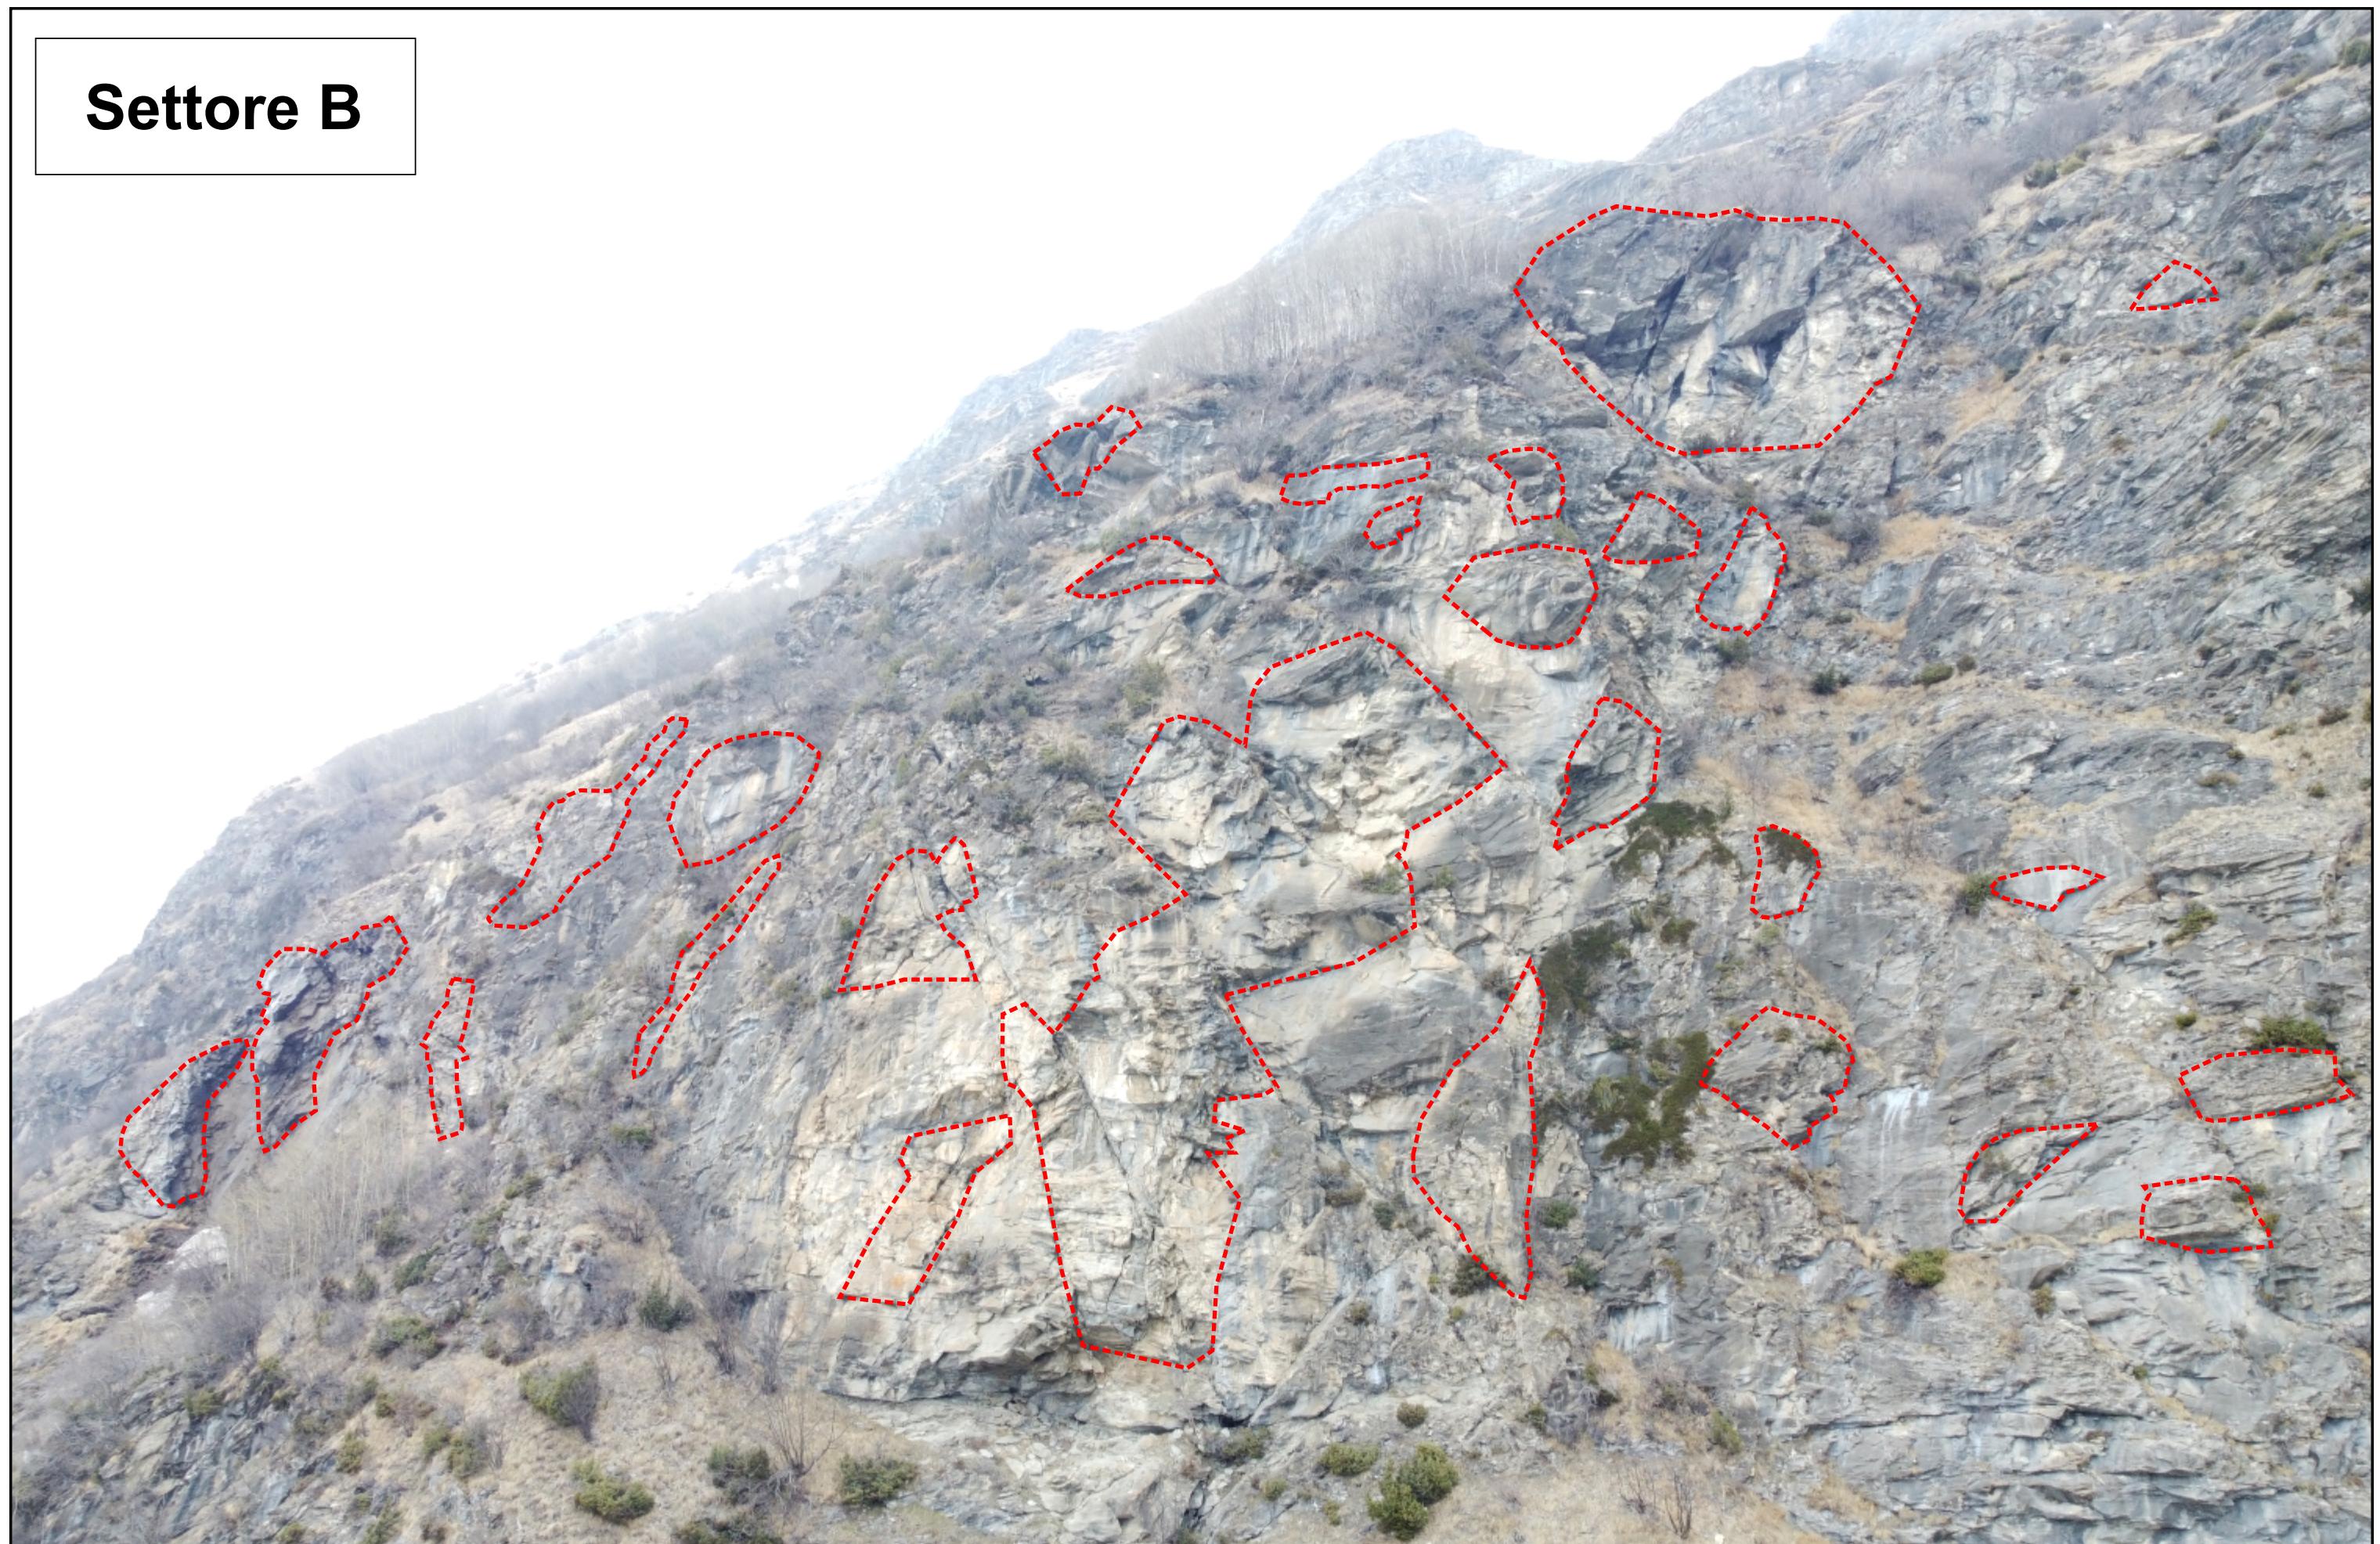
Settore B

Il settore **B** è delimitato alla base da un piano di taglio a basso angolo e sul lato Est da un importante struttura che immerge verso SW; in generale l'ammasso è caratterizzato da numerose fratture con persistenza pluridecametrica che la tagliano obliquamente e che formano speroni strapiombanti e a sbalzo verso Est; si osservano vari distacchi per scivolamento (lungo piani immergeenti verso SE), delimitati superiormente da piani del sistema K1.

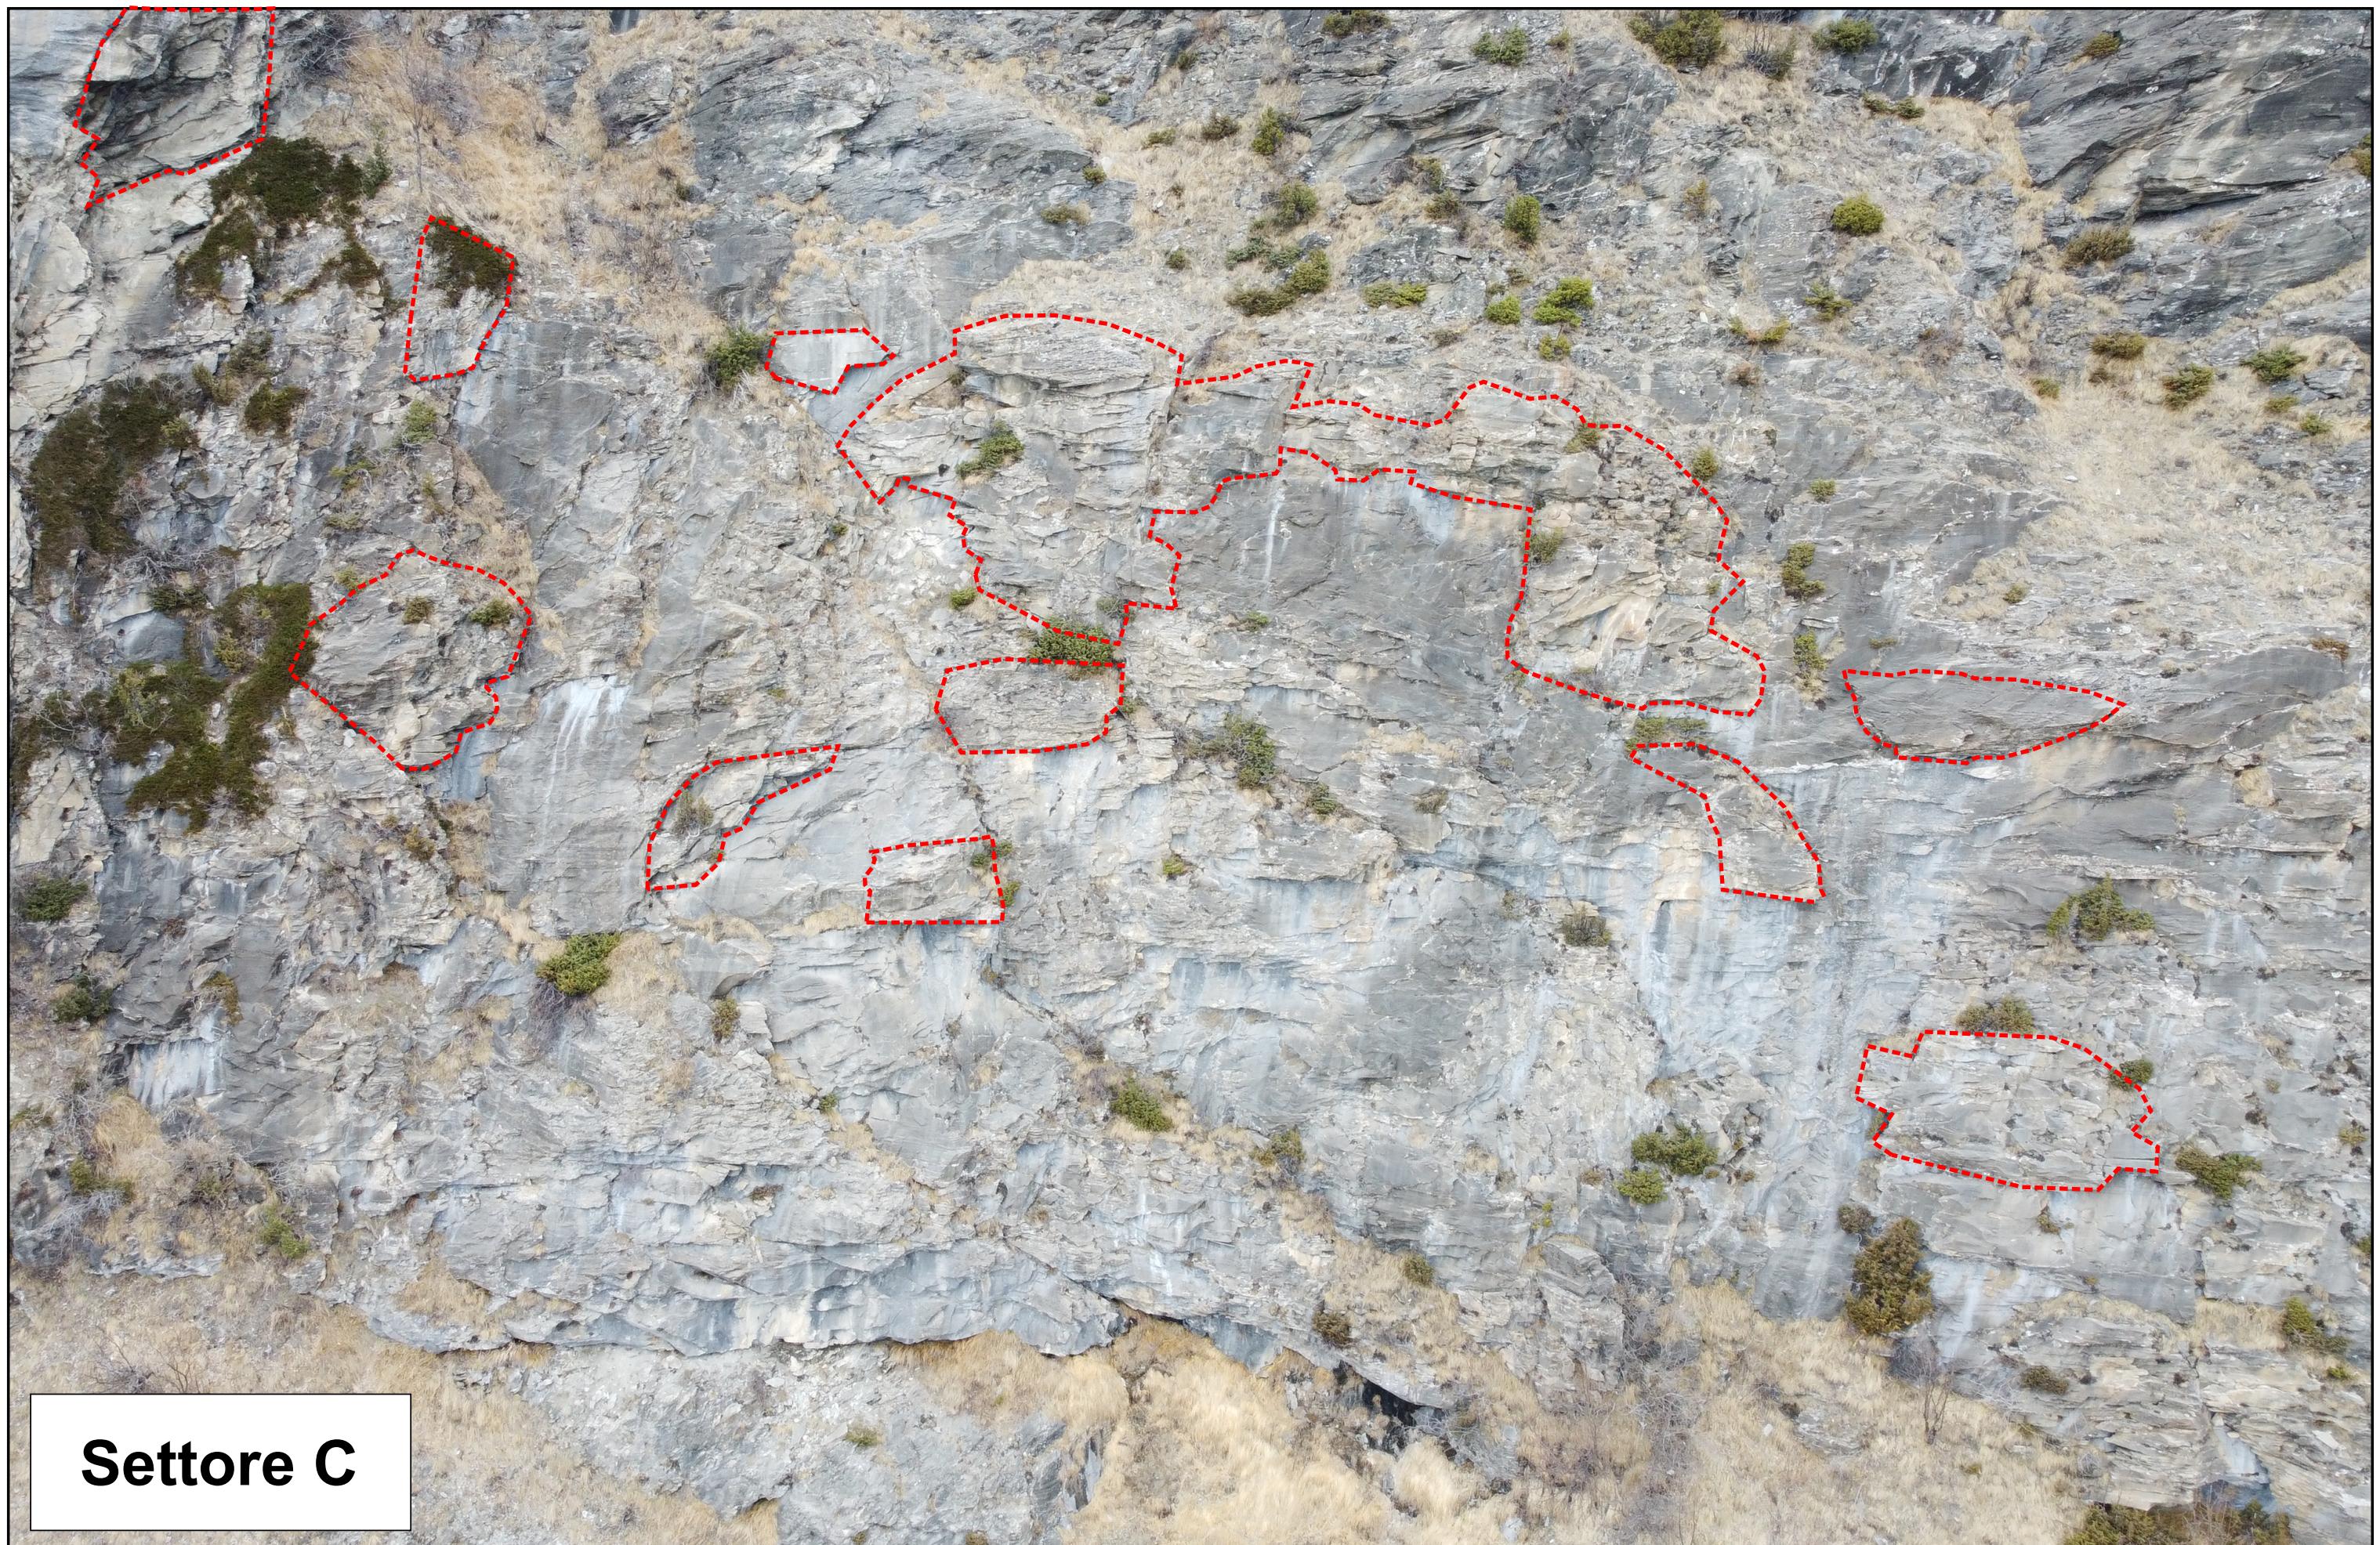
In **Allegato 1** sono riportate le tavole dei 7 settori principali delle pareti nella parte medio - bassa del versante
