### COMUNE DI MONCENISIO

#### VARIANTE STRUTTURALE n. 2 AL P.R.G.I. VIGENTE DI ADEGUAMENTO AL PAI PROGETTO PRELIMINARE

ELABORATO: VERIFICHE DI COMPATIBILITA' IDRAULICA ED IDROGEOLOGICA  
**H3** CARTOGRAFIA RAPPRESENTATIVA DEL QUADRO DEI DISSESTI DERIVATO DALL' ANALISI IDRAULICA AD INTEGRAZIONE E/O MODIFICA DI QUANTO CONTENUTO NEL PAI (scala 1:5 000)

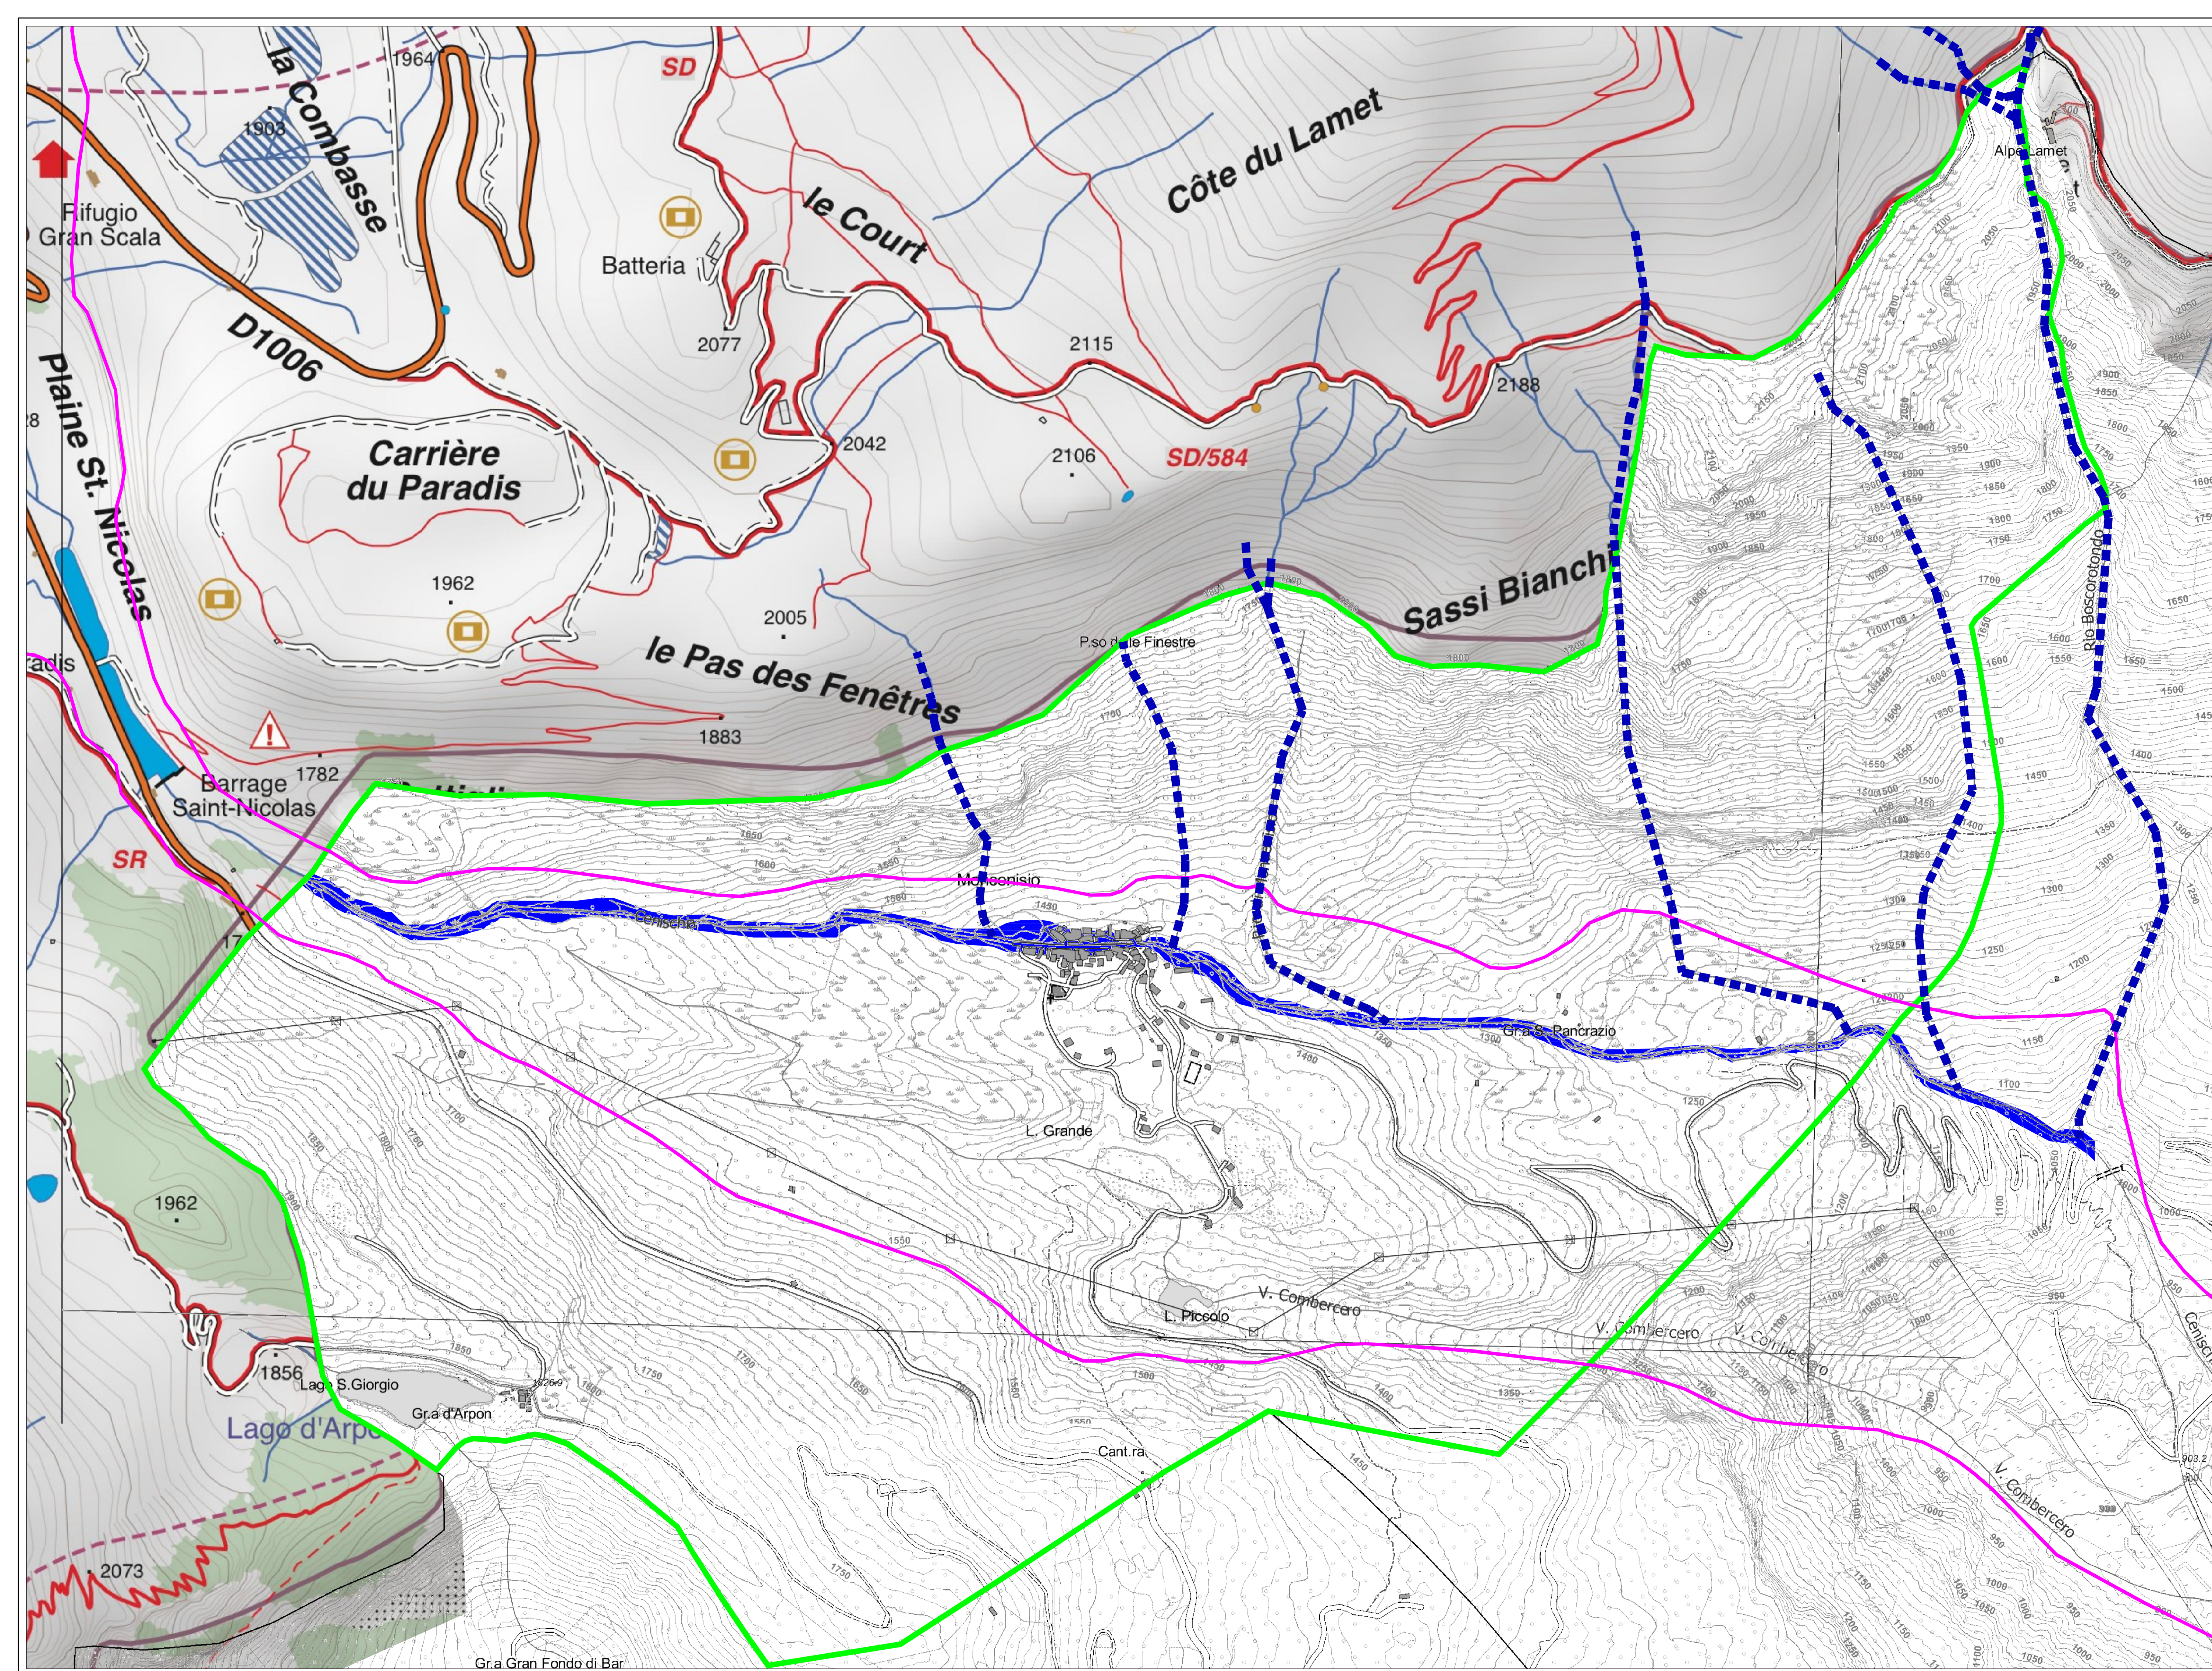
**NOTA:**  
 Ai fini della corretta interpretazione di quanto esposto nella tavola, si precisa che TALE ELABORATO RIPORTA SOLO I DISSESTI IDRAULICI DERIVATI DALLE ANALISI IDRAULICHE. Il quadro complessivo dei dissesti idraulici, comprensivo dei dissesti individuati con criterio geomorfologico e delle informazioni storiche, è rappresentato nella Carta geomorfologica.
